# Örtliches Hochwasser- und Starkregenvorsorgekonzept

Verbandsgemeinde Edenkoben

## Erläuterungsbericht spezifischer Teil Edenkoben

September 2024

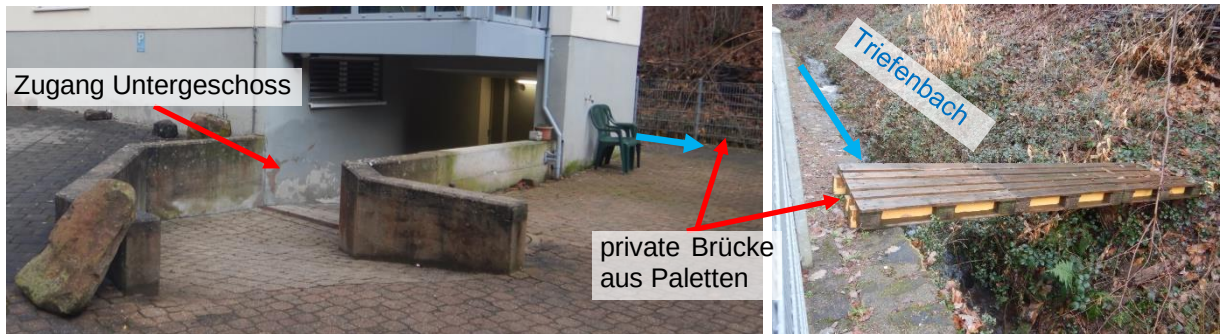
200 m unterhalb des Hilschweiher befindet sich das Alten- und Pflegeheim Meyerhof. Es ist direkt in die Gewässeraue gebaut und der Bach an den Nordrand der Aue verschoben, wodurch dieser eingengt ist. Die Wohnbereiche liegen deutlich über der Gewässersohle, der Hof ist nur zwischen 1,5 – 2 m über der Gewässersohle, bei einer sehr geringen Gewässerbreite. Vom Hof gibt es einen abschüssigen Zugang in das Untergeschoss, siehe Abbildung 23.

Abbildung 23 Situation am Alten- und Pflegeheim Meyerhof

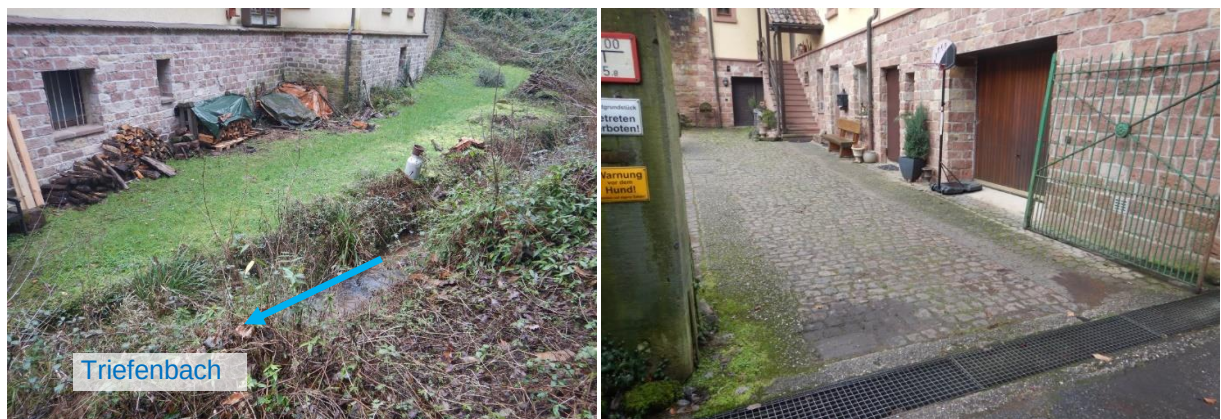
Im weiteren Verlauf des Triefenbachs liegen noch die Siegfriedschmiede (aktuell Gaststätte) und die Klosterstr. Nr. 201 (ehemals Vordermühle) direkt am Gewässer. Im Fall der Vordermühle ist der Hof und die Garagen nur 1 m oberhalb des Triefenbachs, wobei das Haus im Zentrum der Talsohle liegt und der Bach am Haus an den nördlichen Rand verlegt ist. Bei einem Hochwasser erfolgt hier eine direkte Anströmung des Hauses, siehe Abbildung 24.

Abbildung 24 Klosterstraße Nr. 201 (Vordermühle)

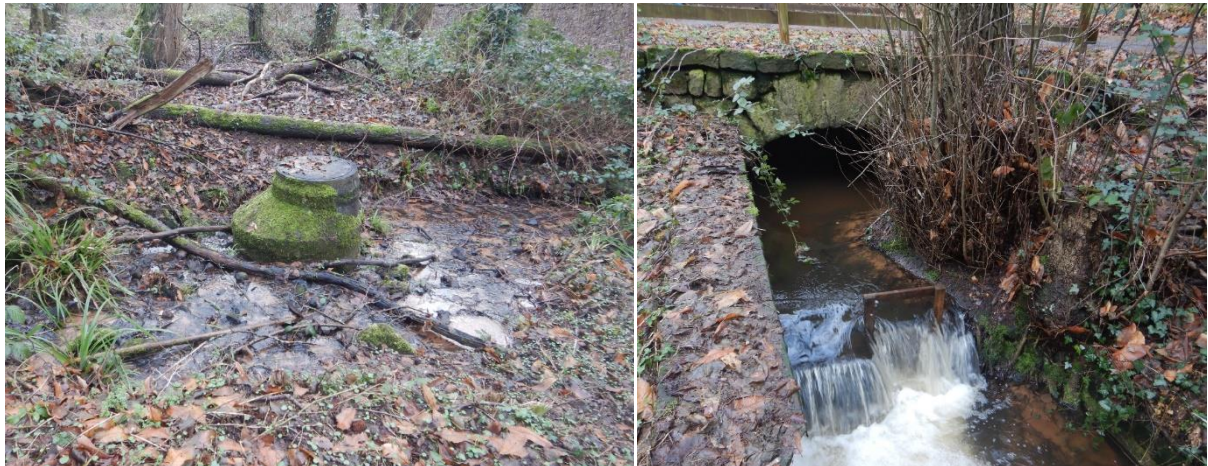
Es gibt im und am Triefenbach viele, zum Teil historische, Einbauten in unterschiedlichen Erhaltungszuständen, u.a. einen Schacht, der mittig in der Gewässersohle steht, alte Sandsteinbrücken, Wehranlagen und ein altes Kneippbad. Bei der Begehung wurde auch ein Kabel vorgefunden, welches mittels eines Rohres oberirdisch das Gewässer kreuzt, siehe Beispielbilder der Situation Abbildung 25 und Abbildung 26.

Abbildung 25 Links: Schacht mittig im Triefenbach Rechts: alte Brücke mit Stauanlage / altes Kneippbad

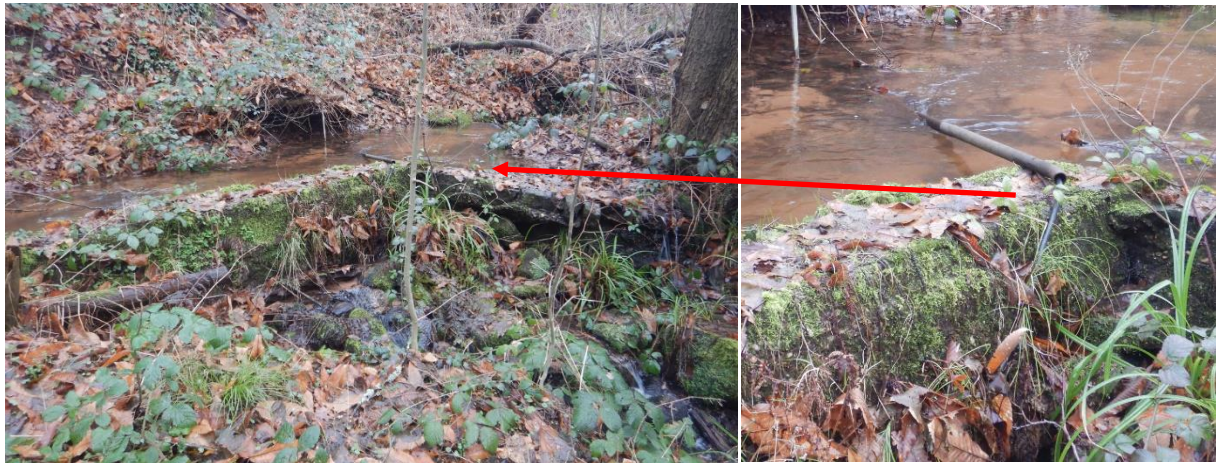
Abbildung 26 Altes Wehr mit Kabeln durch das Gewässer verlegt

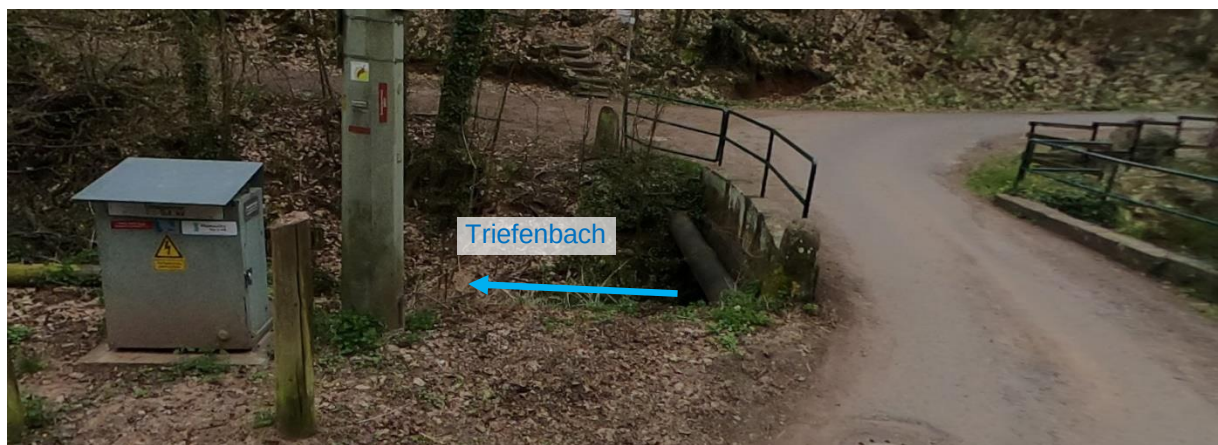
Bei der Siegfriedschmiede steht ebenerdig direkt am Bach ein Stromkasten, siehe Abbildung 27.

Abbildung 27 Stromkasten im Bereich Siegfriedschmiede am Triefenbach

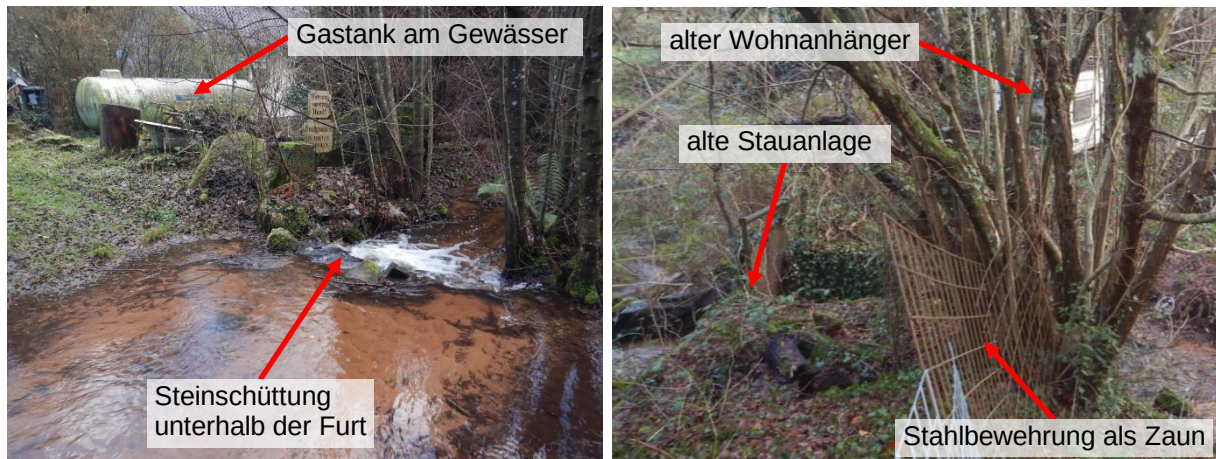
Neben den teils historischen Anlagen im Gewässer gibt es in der Gewässeraue des Triefenbachs auch viele private Ablagerungen und Anlagen. Insbesondere kritisch aufgefallen sind bei der Begehung Zäune (bzw. vergleichbare Einrichtungen), ein Gastank und ein Wohnanhänger, siehe Abbildung 28.

Abbildung 28 private Furt, Ablagerungen im und Zäune durch das Gewässer im Bereich Zum Hilschweiher

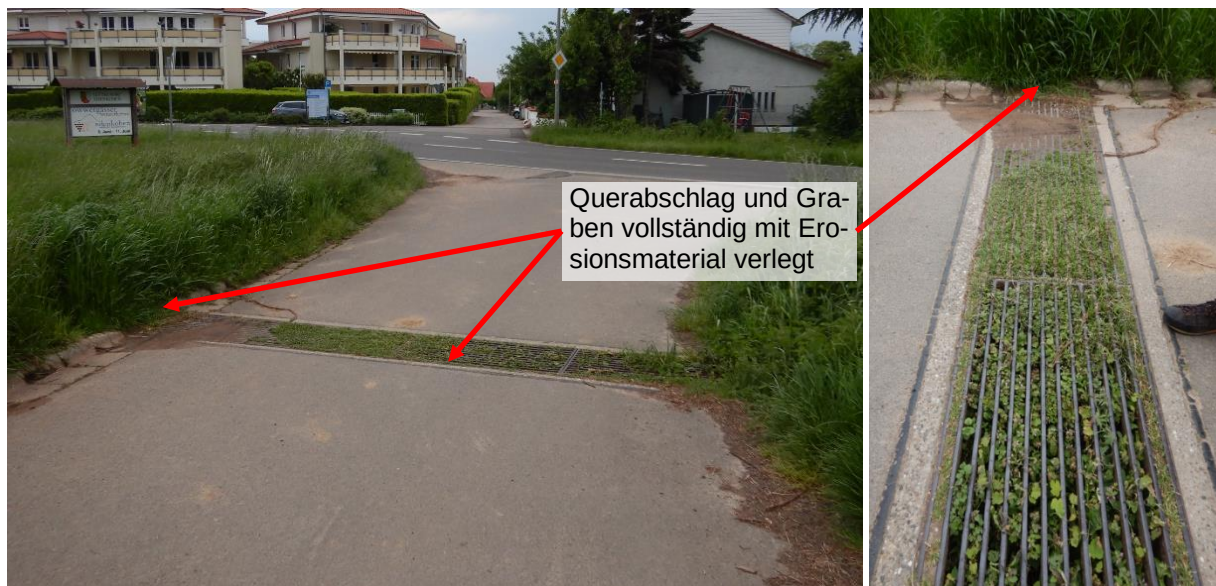
Abbildung 37 Beispiel für nicht funktionsfähigen Querabschlag im Wirtschaftsweg gegenüber Vöglerweg

Anlagen, deren baulicher Zustand nicht mehr tragbar ist (z.B. die Wasserfassung am Landauer Weg) sind zu erneuern. Der Abfluss in den Gräben ist zu gewährleisten, wobei diese wo möglich zum verbesserten Rückhalt in Kaskadengräben oder Mulden umgebaut werden sollten.

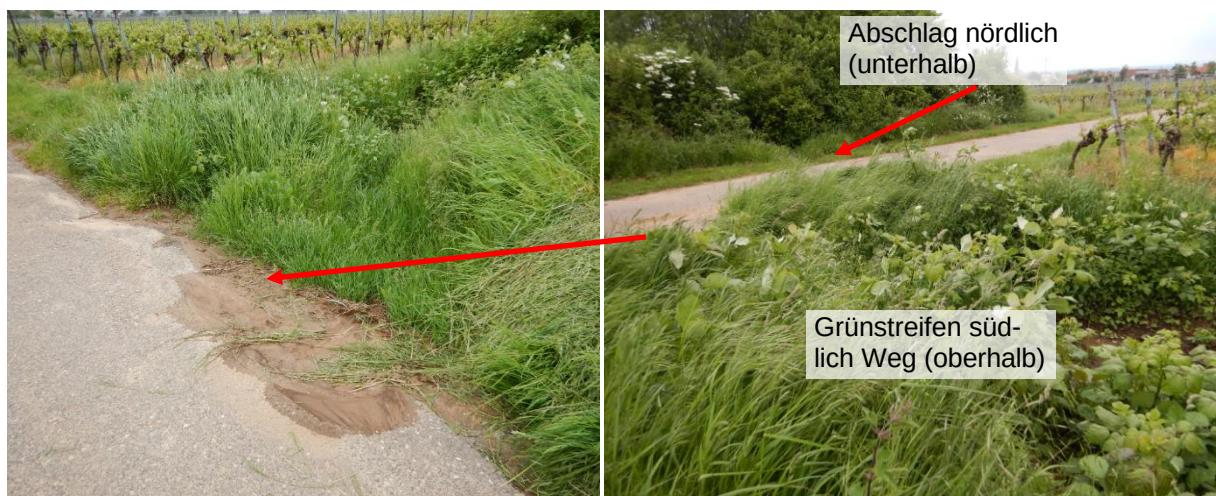
Der Grünstreifen im Weinberg mit Rückhaltefunktion (Flurstück 8836 und 9151) ist eine sinnvolle Maßnahme und kann als Beispiel dienen, leider waren auch bei diesem zum Zeitpunkt der Begehung die Abschläge nicht/nur bedingt funktionsfähig, da sie zugesetzt und zugewachsen waren, siehe Abbildung 38.

Abbildung 38 Grünstreifen mit Rückhaltefunktion / zugesetzte Abschläge

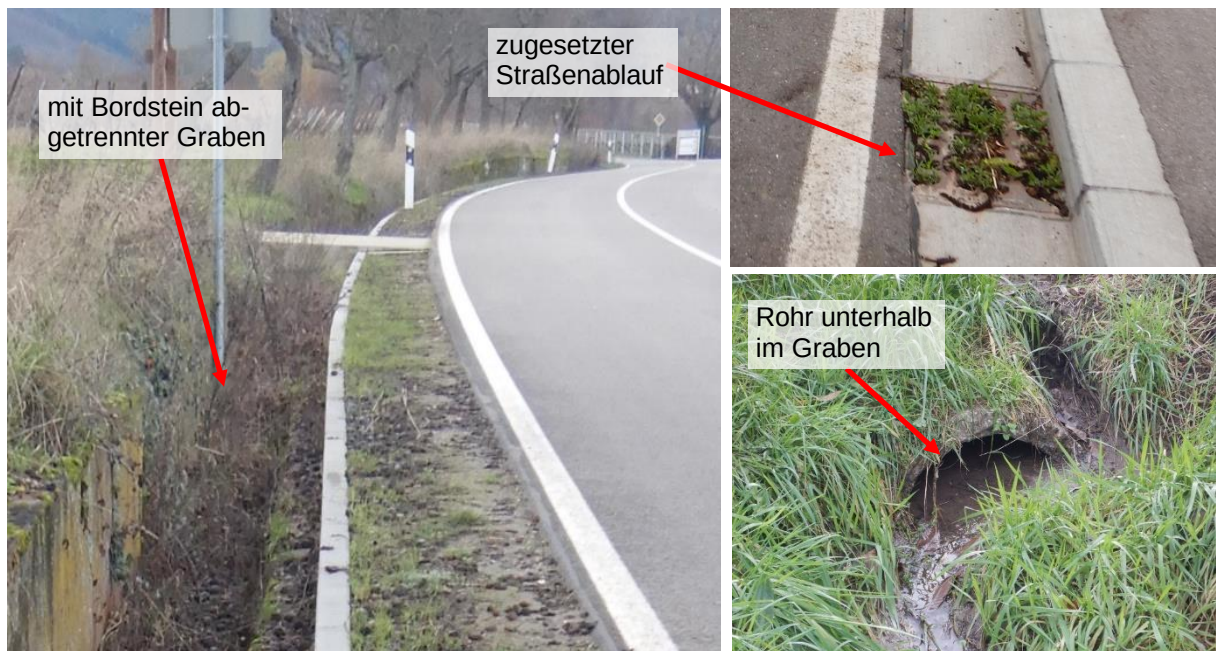
Die Villastraße, welche schräg zum Hang verläuft und Niederschlagswasser in Richtung Ort leitet, wurde vor kurzem erneuert. Hierbei wurden auch die Entwässerungseinrichtungen zum Teil erneuert, wobei der hangseitig verlaufende Graben mittels eines Bordsteines abgetrennt wurde. Auch auf der Talseite verläuft ein Bordstein entlang eines Gehweges. Bei der Begehung zeigte sich, dass einige Straßenabläufe zu hoch sitzen und es teilweise lange Straßenbereiche auf der Nordseite gibt, bei denen keine Entwässerung vorhanden ist (trotz Dachprofil). Auch sind die Anschlusspunkte der Entwässerung nicht klar. Es scheint ein Anschluss an eine quer verlaufende Verrohrung zu erfolgen, hierzu fehlen aber die Daten. Insgesamt ist unklar, wie die Straßenentwässerung funktioniert, da auf der Talseite über sehr große Strecken kein Abfluss aus dem Straßenraum möglich ist und keine Einläufe vorhanden sind.

Abbildung 39 hangseitiger Graben Villastraße und zugesetzte Entwässerungseinrichtungen

Die Entwässerungsplanung der Villastraße und deren Umsetzung sollte überprüft werden. Insbesondere muss der Verlauf, Zustand und Einleitzpunkt der Entwässerungsrohre geprüft werden, deren Verlauf unbekannt ist. Die Villastraße wurde vom Landesbetrieb Mobilität (LBM) an die Verbandsgemeinde übergeben, welche Mängel in der Bauausführung angemahnt hat. Für deren Beseitigung ist der LBM verantwortlich.

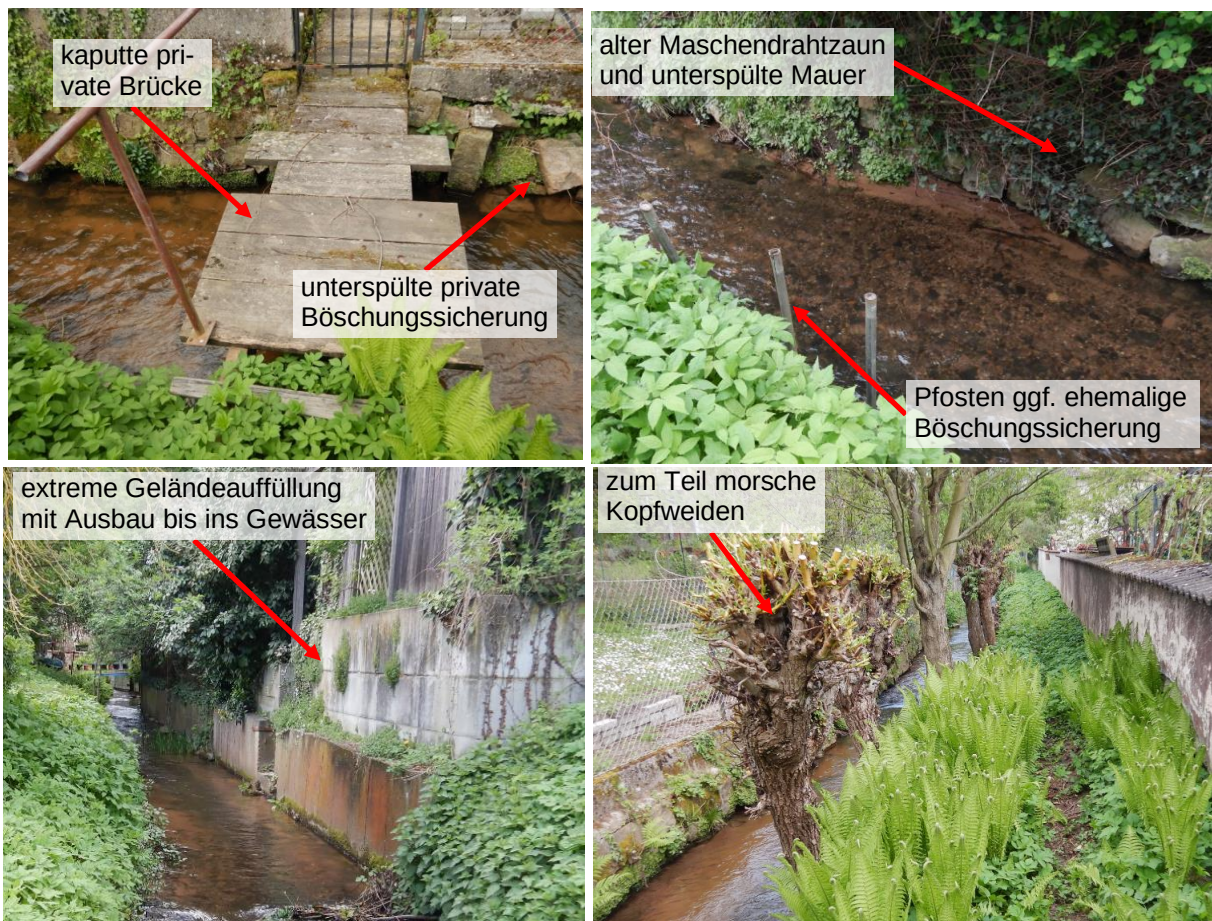
Die Grundstücksnutzung und der Bebauungsgrad sind sehr unterschiedlich. Auch gibt es bei einigen Grundstücken private Brücken. Die Gärten wurden zum großen Teil aufgefüllt, bei einem mit einer mehrere Meter hohe Stützmauer gesichert, nur wenige Bereiche haben noch das alte Geländeniveau. Die teilweise vorhandenen privaten Böschungssicherungen sind zu großen Teilen beschädigt oder unterspült, hiervon einige augenscheinlich akut abrutschgefährdet.

Am Bach selbst stehen an der Böschung (zumeist am Böschungsfuß) einige Kopfweiden und auch Schwarzerlen. Bei den Schwarzerlen kommt es mit der Zeit zu einer Gewässereinengung durch das Stamm- und insbesondere Wurzelwachstum und die Kopfweiden sind durch Schäden teilweise stark bruchgefährdet, siehe Abbildung 41. Grundsätzlich ist ein Baumbestand zur Beschattung des Gewässers erwünscht. Aufgrund der innerörtlichen Lage mit vielen Durchlässen muss der hydraulischen Leistungsfähigkeit und dem Verhindern von Treibgut ein erhöhtes Gewicht gegeben werden.

Abbildung 41 Situation Triefenbach im Bereich Poststraße / Spitalstr.

Weiterhin sind alle gewässerrelevanten Anlagen (Wehre, Einläufe, Verrohrungen, Brücken etc.) mit Eigentümer durch die Wasserbehörde zu ermitteln. Für Anlagen, für welche es keinen Eigentümer / Verantwortlichen (mehr) gibt oder er nicht ermittelt werden kann, ist zu klären, wer von dieser Anlage einen Vorteil / Nutzen hat und welche Maßnahmen bei Verfall oder zur Verhinderung von Schäden erforderlich sind.

Die Bäume in diesem Bereich sollten ins Baumkataster aufgenommen werden. Wenn diese zu stark bruchgefährdet sind oder das Gewässer stark einengen, sind sie zu entfernen und entsprechende Neuanpflanzungen vorzusehen.

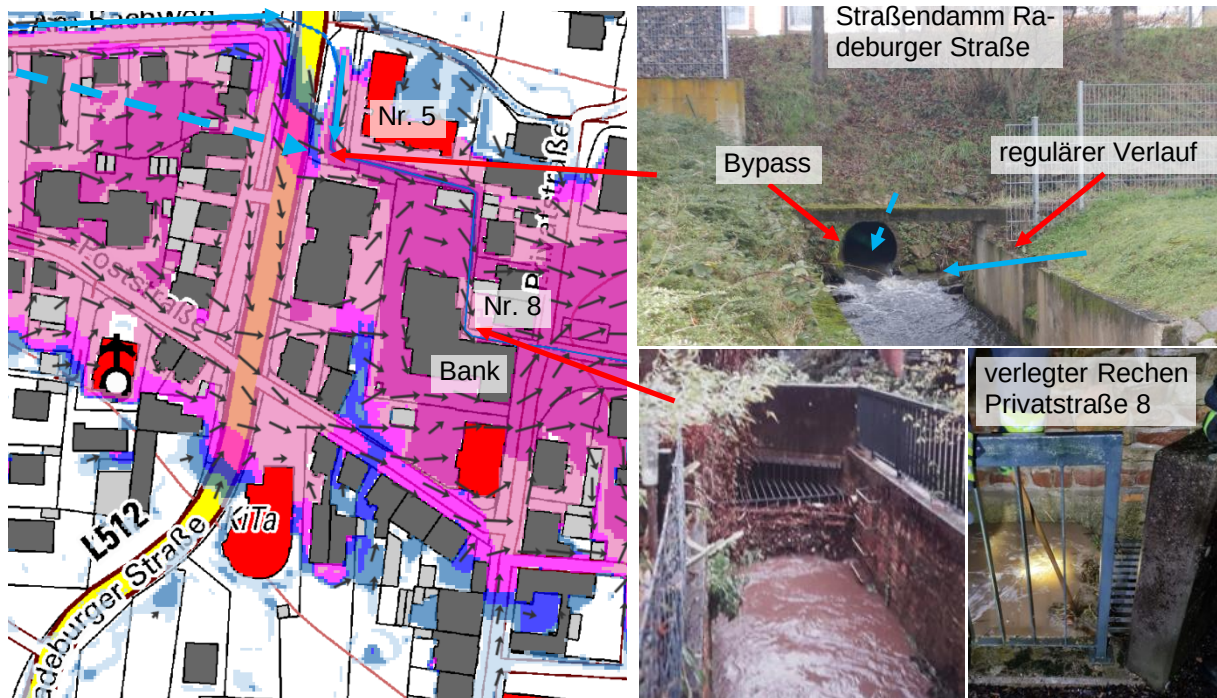
Der Triefenbach ist in diesem Bereich vollständig verbaut und verläuft in vier 90° Winkeln zwischen ca. 2 m hohen Mauern. Die Mauern sind in unterschiedlich gutem Erhaltungszustand, insbesondere im Bereich der Abwinkelungen ist es an den Prallseiten zu Ausspülungen und Schäden gekommen. Aus dem Bereich des Rathauses gibt es eine Verrohrung als Bypass, welche auch im Rahmen des Bachumbaus an der Straße Am Bachweg genutzt wurde. Der genaue Verlauf des Bypasses und dessen Zustand sind unbekannt. Der maximale Abfluss im Gewässer wird durch die Verrohrungen unter der Radeburger Straße begrenzt, siehe Abbildung 43.

Abbildung 43 Situation zwischen Radeburger Straße und Privatstraße

Wo der Verbau erhalten bleiben muss, ist dieser zu sichern. Die aktuell schon sichtbaren, ggf. statisch relevanten Schäden (z.B. in der Kurve hinter Privatstraße Nr. 7) sind kurzfristig zu prüfen und entsprechende Sicherungsmaßnahmen einzuleiten.

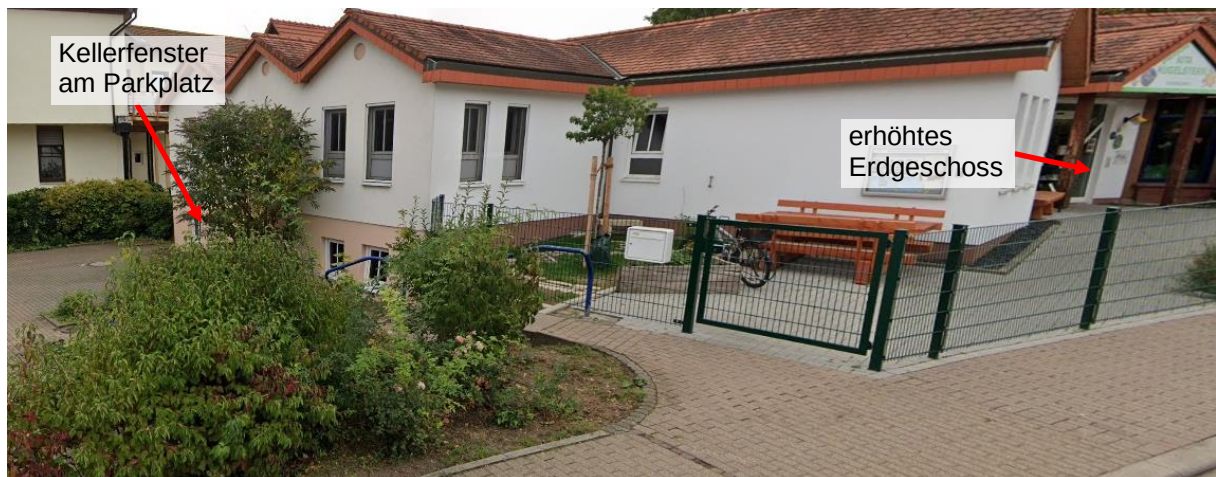
Abbildung 44 Kita Kugelstern Radeburger Str. Nr. 8

Bei der Kita ist zu prüfen, ob die Nutzung im Untergeschoss ein hohes Schadenspotential hat und entsprechend dem Ergebnis ggf. Objektschutzmaßnahmen ergriffen werden. Das Eintrittsrisiko ist sehr gering.

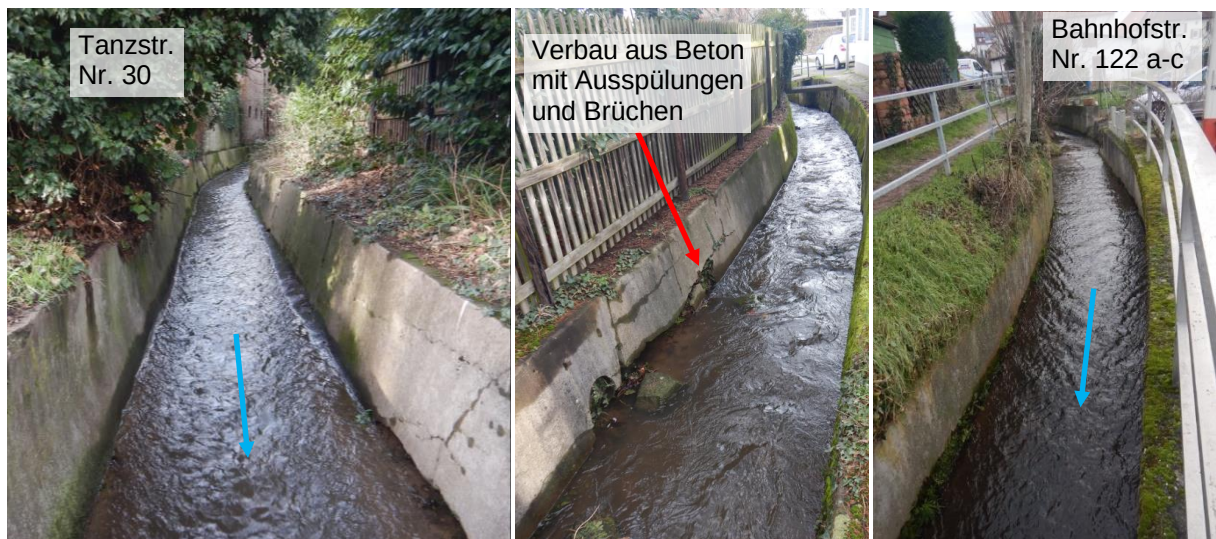
Der Triefenbach ist entlang der Bahnhofstraße (zwischen Tanzstraße und Bismarckstraße) vollständig mit Beton-Böschungen verbaut (wie fast in der kompletten Ortslage). Der Verbau ist an vielen Stellen beschädigt, s. Abbildung 49. Das Gewässer folgt keinem natürlichen Verlauf, sondern wurde nach den jeweiligen Bedürfnissen verlegt, wodurch es insbesondere im Bereich von Nr. 48 – 49 und Nr. 100 (wahrscheinlich ehemalige Wasserkraftnutzung) zu deutlichen Abweichungen von der Tiefenlinie und „Knicken“ im Gewässer kommt. Die Gewässerstruktur wird als vollständig verändert gewertet.

Abbildung 49 Tiefenbach im Bereich der Bahnhofstraße

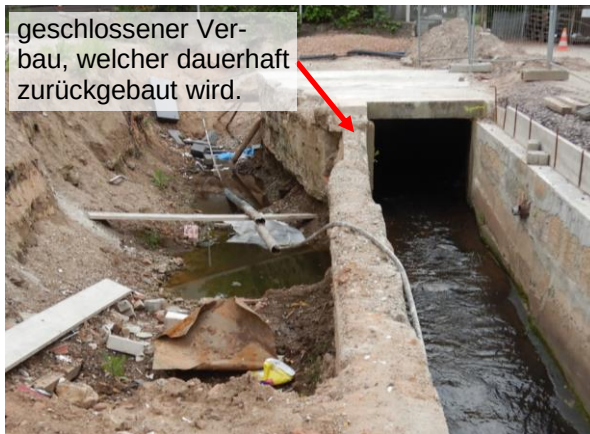
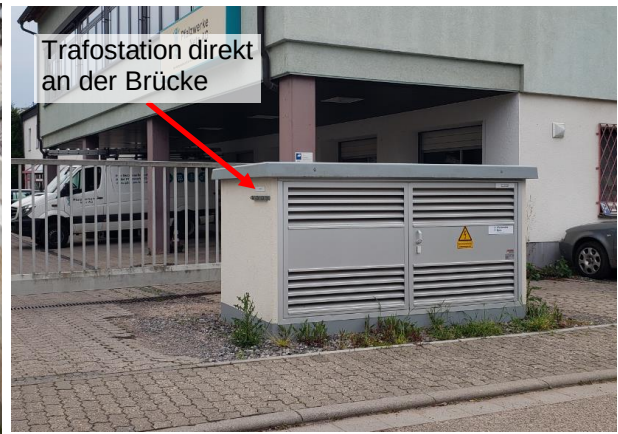
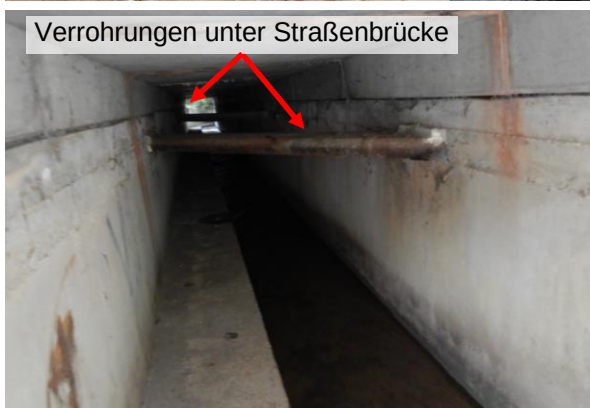
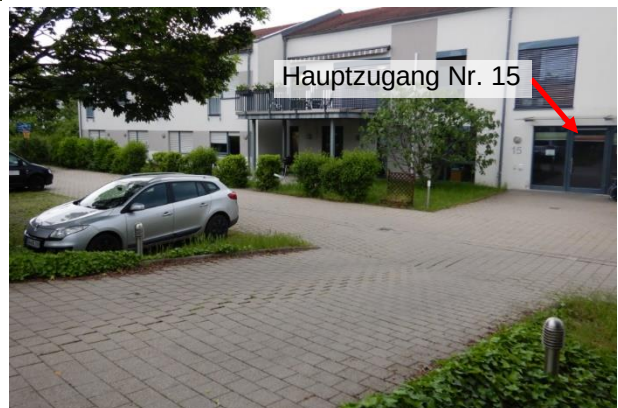
Abbildung 51 Situation Triefenbach oberhalb Rappenstraße und Zufahrt Gelände Nr. 15
