# Örtliches Hochwasser- und Starkregenvorsorgekonzept

Verbandsgemeinde Edenkoben

## Erläuterungsbericht spezifischer Teil Hainfeld

Januar 2026

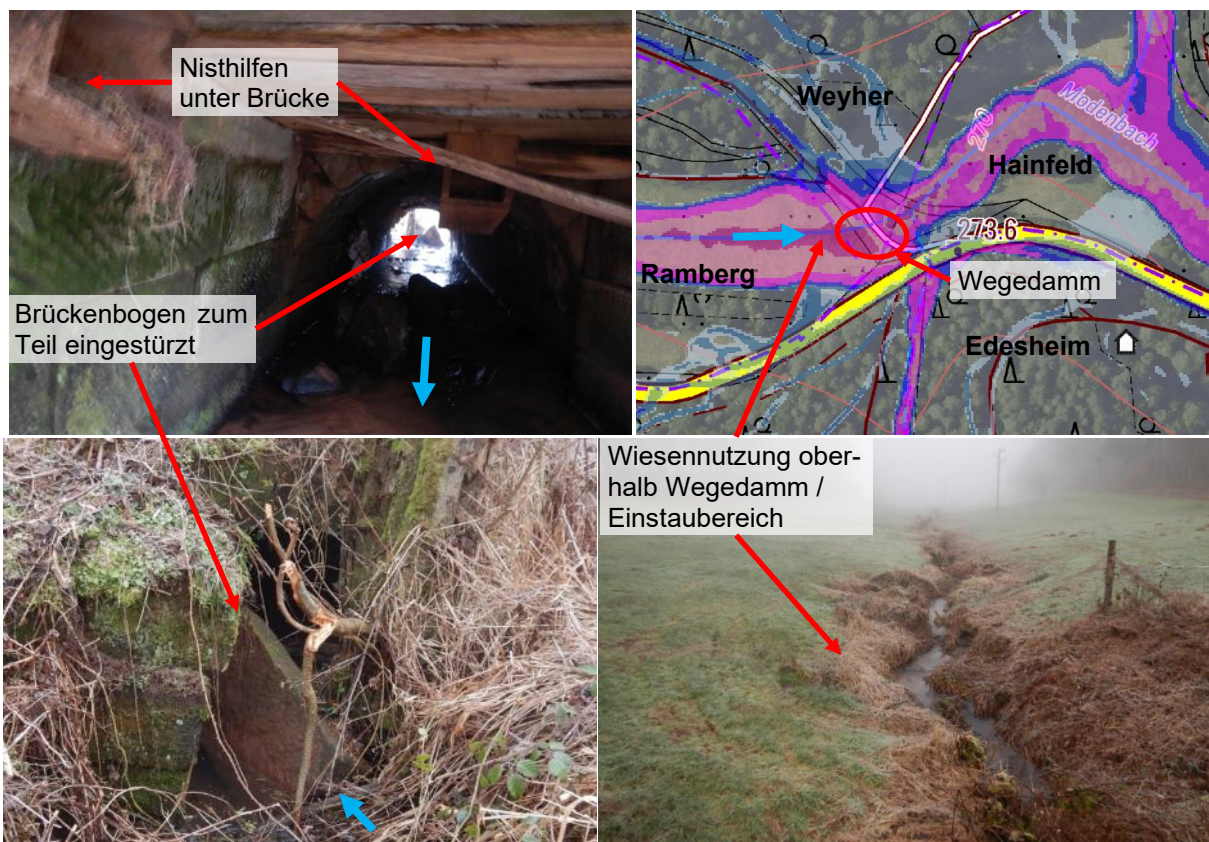
Das Brückenbauwerk selbst ist stark beschädigt und am westlichen Ende (Oberlauf) schon teilweise eingestürzt.

Abbildung 9 Situation Wededamm Abzw. Amicitia Hütte/ Gewässerkreuzung Modenbach

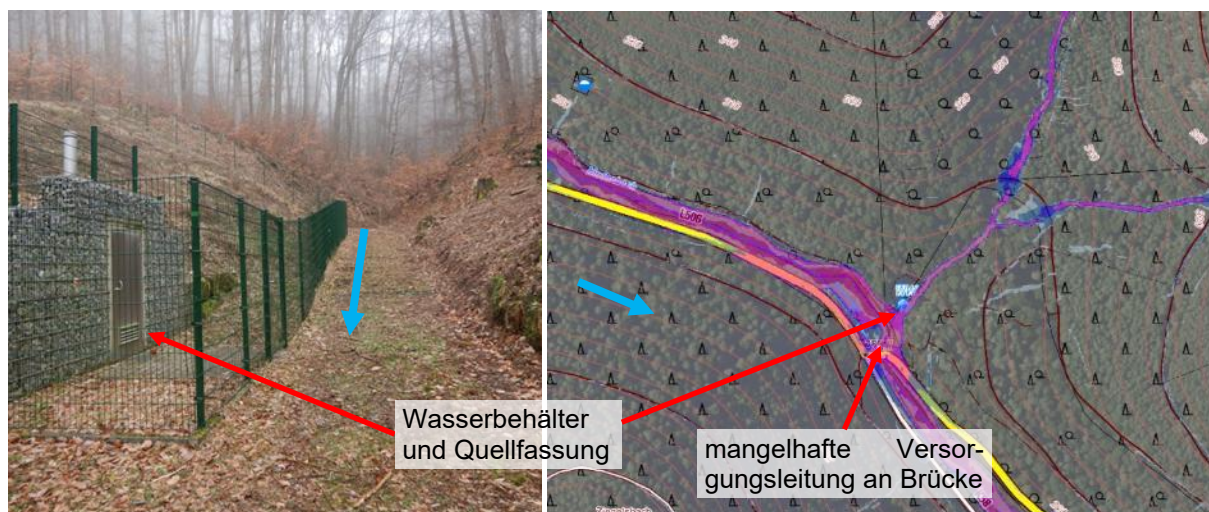
Beim neuen Brunnen (Gemarkung Weyher) wurde am unteren Ende eines Seitentales eine Quelle gefasst und auch direkt ein Wasserbehälter zur Zwischenspeicherung eingebaut. Der Zugang zu diesen erfolgt direkt von der Talsohle des Seitentales. Da es in diesem zu größeren Starkregenabflüssen kommen kann, ist ein Eindringen von Niederschlagswasser in die Anlage nicht auszuschließen, siehe Abbildung 10.

Abbildung 10 Situation Quelfassung und Wasserbehälter (Neuer Brunnen)

Der Brunnen sollte von den Verbandsgemeindewerken darauf überprüft werden, ob durch einen Wassereintritt durch die Tür erhebliche Schäden auftreten können. Je nach den Ergebnissen sind entsprechende Maßnahmen zur Sicherung zu ergreifen, z.B. durch den Einbau einer wasserdichten Tür.

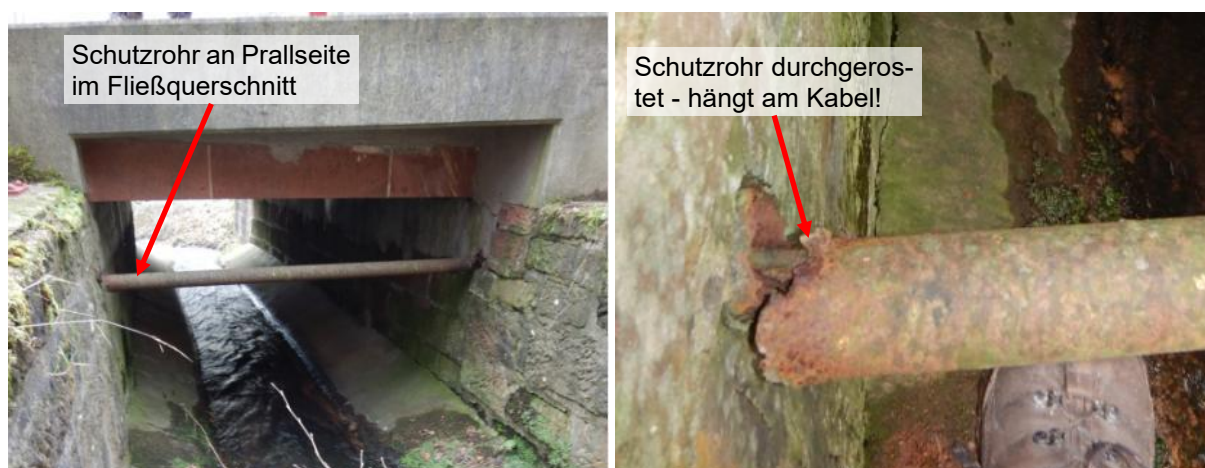
Im Bereich des neuen Brunnens kreuzt die L506 den Modenbach (Edesheimer Gemarkung). Unter der Brücke befindet sich ein durchgerostetes Schutzrohr für ein Kabel. Ob dies noch in Betrieb ist, ist unbekannt, siehe Abbildung 11.

Abbildung 11 Schutzrohr unter Brücke L506 (Neuer Brunnen) von Kabel.

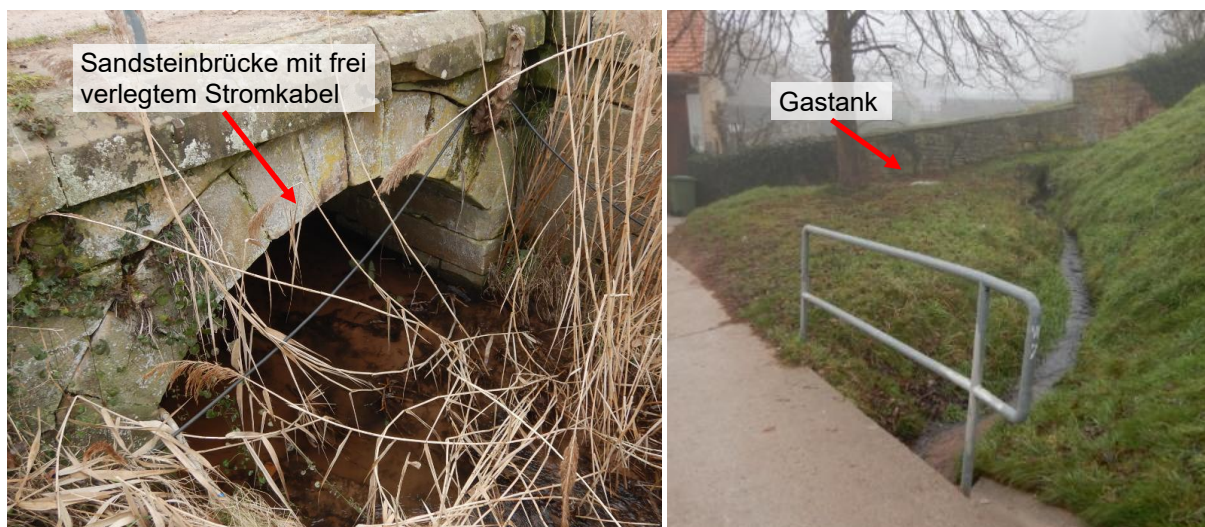
Bei der Brücke über den Modenbach (Altgraben) ist ein Stromkabel freihängend entlang der Brücke verlegt, siehe Abbildung 16.

Abbildung 16 Situation Flutgraben und Mühlgraben des Modenbach im Bereich der Mühle

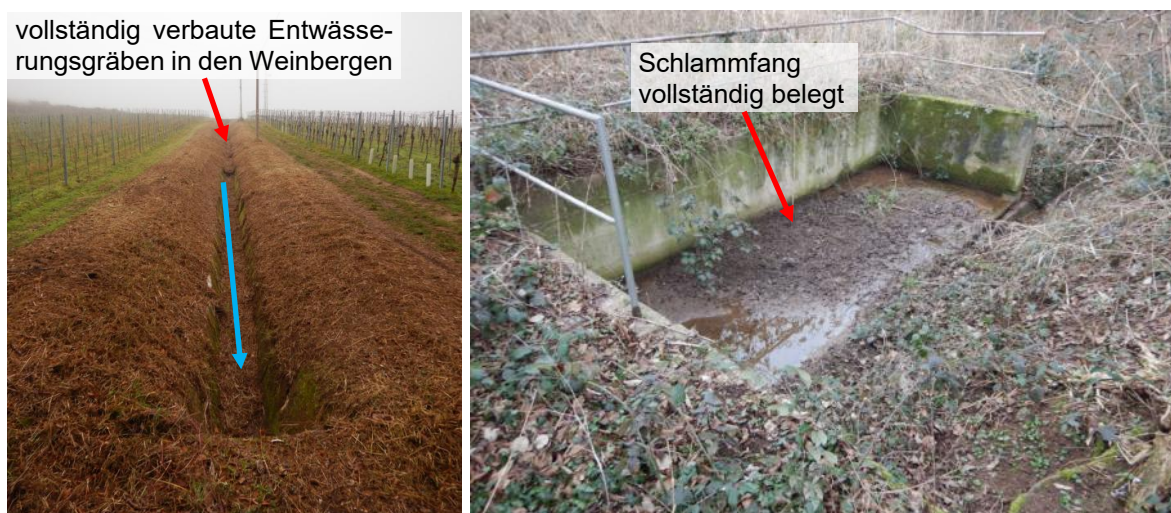
Östlich der Burrweilmühle in der Gemarkung Hainfeld befinden sich zwei Regenrückhaltebecken für die Entwässerungsgräben, welche aus den Weinbergen kommen, siehe Abbildung 15. Die Entwässerungsanlagen in den Weinbergen wurden fast vollständig als technische Anlagen aus Beton errichtet und sind mittlerweile ca. 40 Jahre alt. Den Rückhaltebecken ist ein Sandfang vorgeschaltet, welcher augenscheinlich schon seit Jahren voll ist (siehe Abbildung 17) und entsprechend hat auch die Verlandung der Becken eingesetzt.

Abbildung 17 Entwässerungsgräben Weinberge / Schlammfang Beckeneinlauf

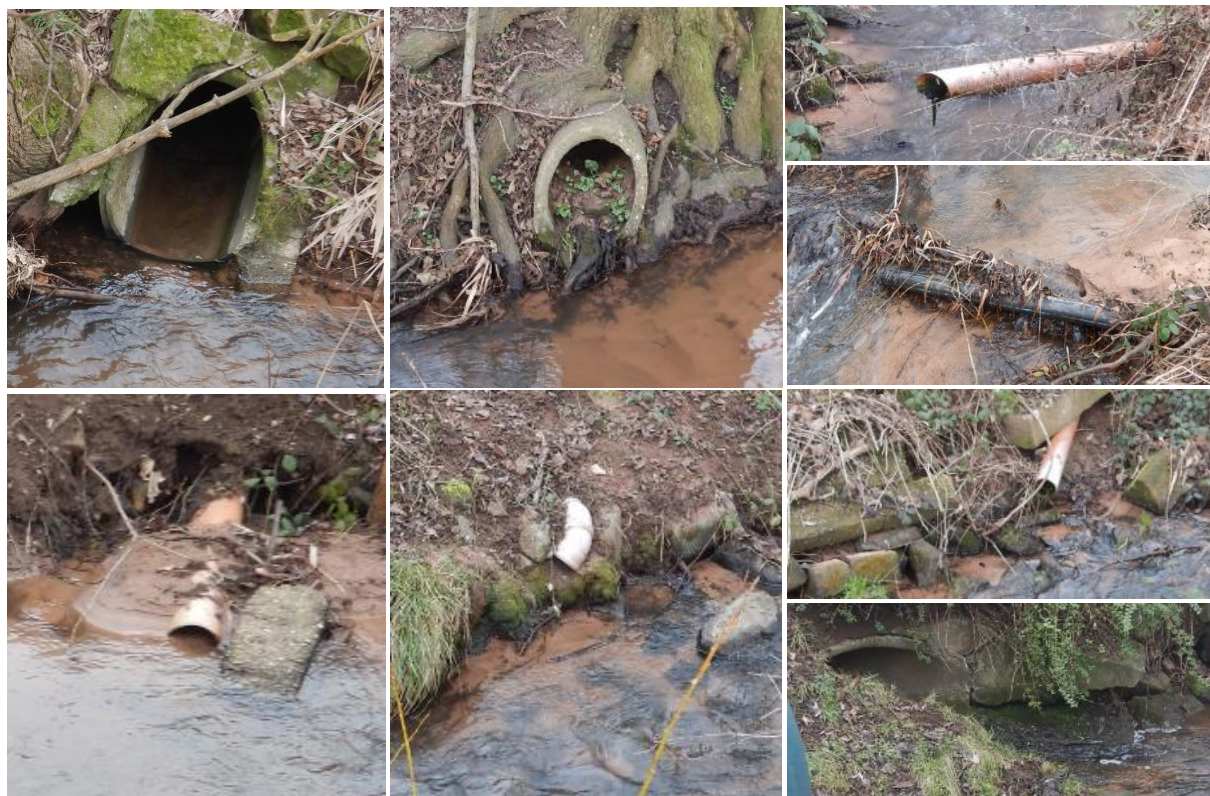
Im Gewässerabschnitt der Mittelmühle wurden sehr viele Einläufe und Reste von diesen in den Modenbach gefunden. Einige hiervon scheinen nicht mehr in Nutzung zu sein, aber an allen konnten Mängel festgestellt werden, insbesondere ragten viele der Verrohrungen in das Gewässer hinein anstatt an der Böschung mit einem Auslauf zu enden. Die Betonbauwerke waren alle gebrochen oder verwachsen, siehe Abbildung 21.

Abbildung 21 Einleitungen im Gewässerabschnitt Mittelmühle

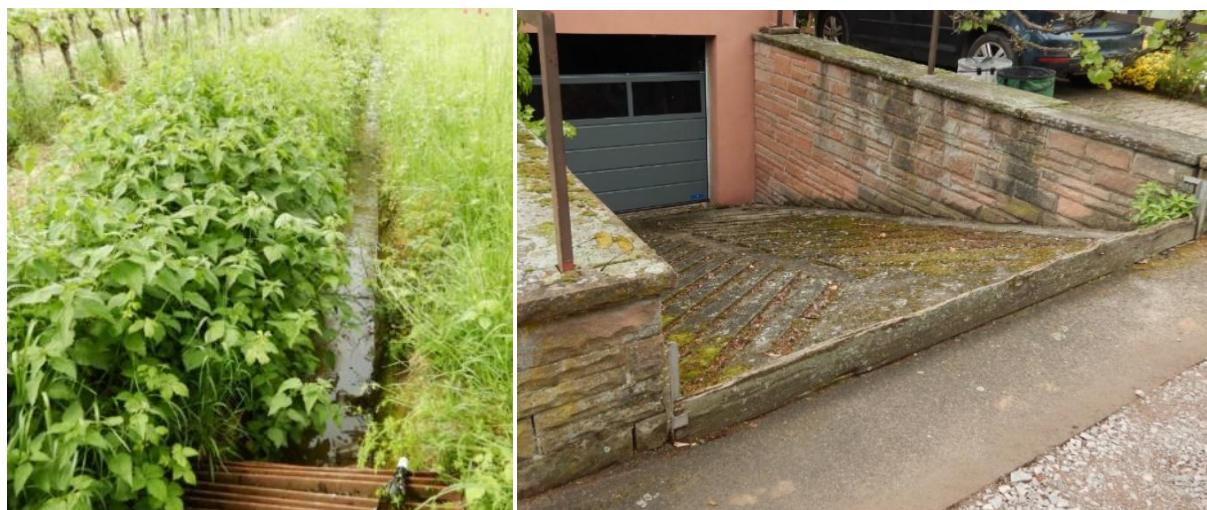
Einige Anwohner haben schon Objektschutzmaßnahmen ergriffen, siehe Abbildung 24.

Abbildung 24 links: Wingertgraben oberhalb Am Hofstück rechts: Objektschutz in der Straße Am Hofstück

Möglichst zeitnah sollte aber mit einem Umbau der Entwässerungseinrichtung in den Weinbergen hin zu einem verstärkten Rückhalt und einer dezentralen Behandlung hingewirkt werden. So sind wo möglich Verbaue von Gräben zu entfernen und diese ggf. zu Kaskadengräben umzugestalten. Auch sollten mehr Grünstreifen und kleine Wegrandmulden angelegt werden.

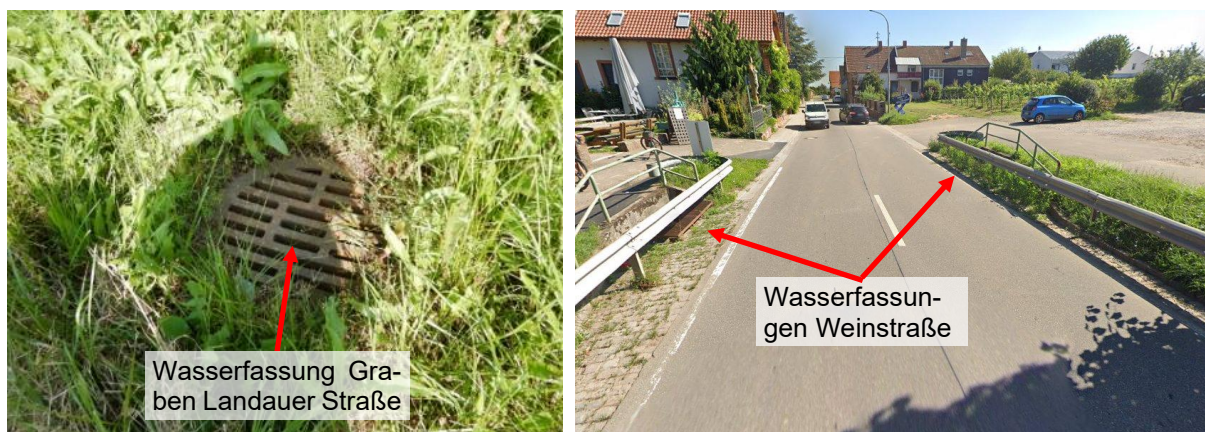
Auf der Südseite der Landauer Straße ist die Wasserfassung des Straßengrabens zu erkennen, auf der Nordseite im Bereich von Nr. 4 war bei der Begehung keine Fassung zu erkennen.

Abbildung 26 Wasserfassungen Straßenentwässerung südlicher Ortseingang Weinstraße und Landauer Str.

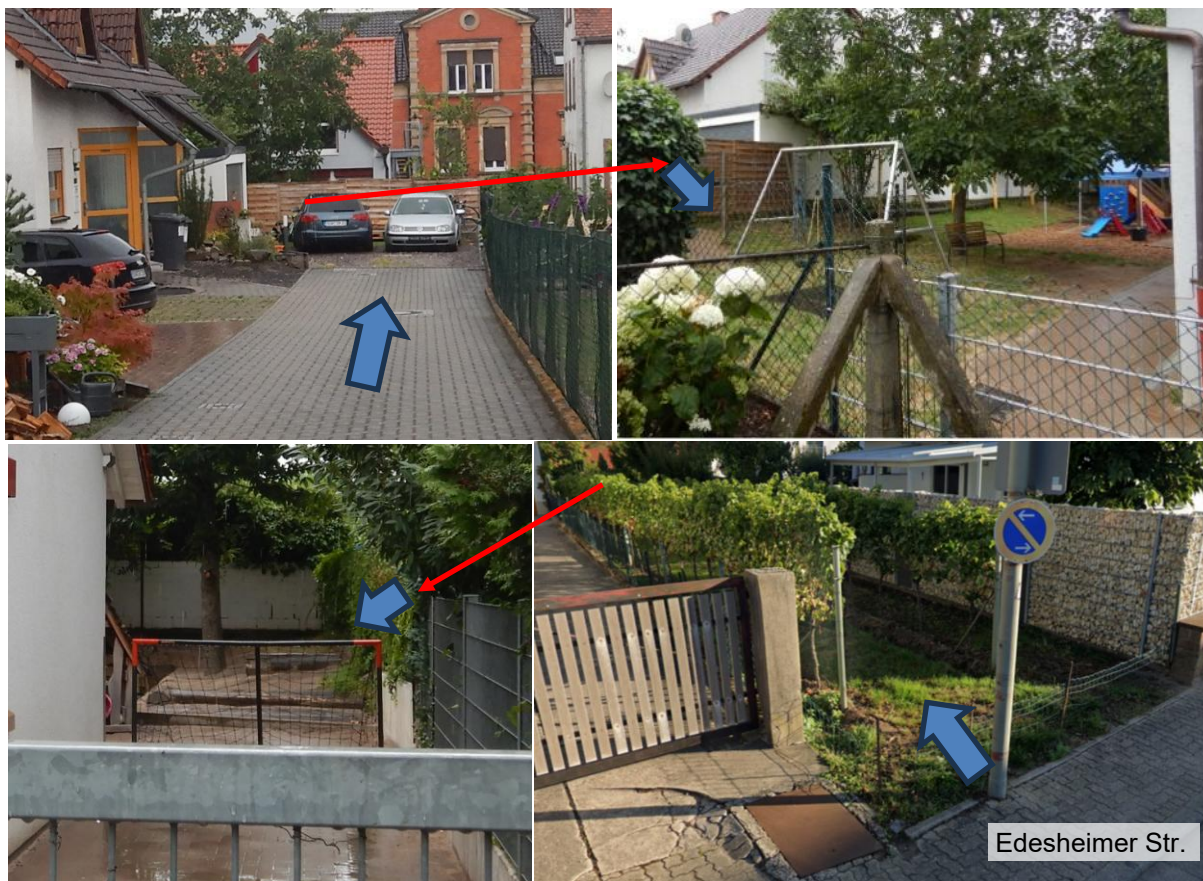
Nach Sturzflutgefahrenkarte kann der Kita von Süden aus Richtung Edesheimer Straße Starkregenabfluss zufließen, siehe Abbildung 25. Der mögliche Zufluss erfolgt hierbei über die Stichstraße und die beiden Weinrebzeilen innerorts. Das Niederschlagswasser kann um das Gebäude abfließen, weshalb keine hohen Wasserstände erreicht werden, aber ein Eindringen in das Gebäude über die rückseitigen Zugänge ist wahrscheinlich, siehe Abbildung 27.

Abbildung 27 Situation im Bereich der berechneten Starkregenfließlinien zur Kita

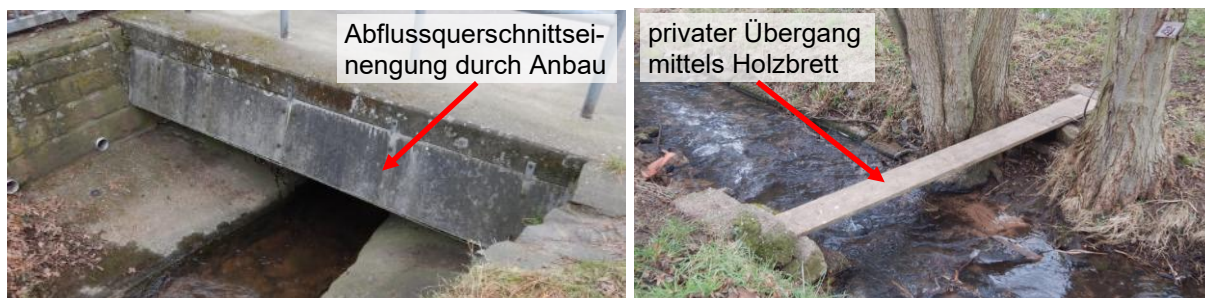
Innerorts verläuft der Modenbach parallel zur Karl-Stein-Straße. Er wird hier von mehreren privaten und öffentlichen Brücken gekreuzt mit sehr unterschiedlichen Abflussquerschnitten und auch Anbauten von Versorgungsleitungen, siehe Abbildung 28.

Abbildung 28 Beispiele private Brücke und Überweg im Bereich der Karl-Stein-Straße

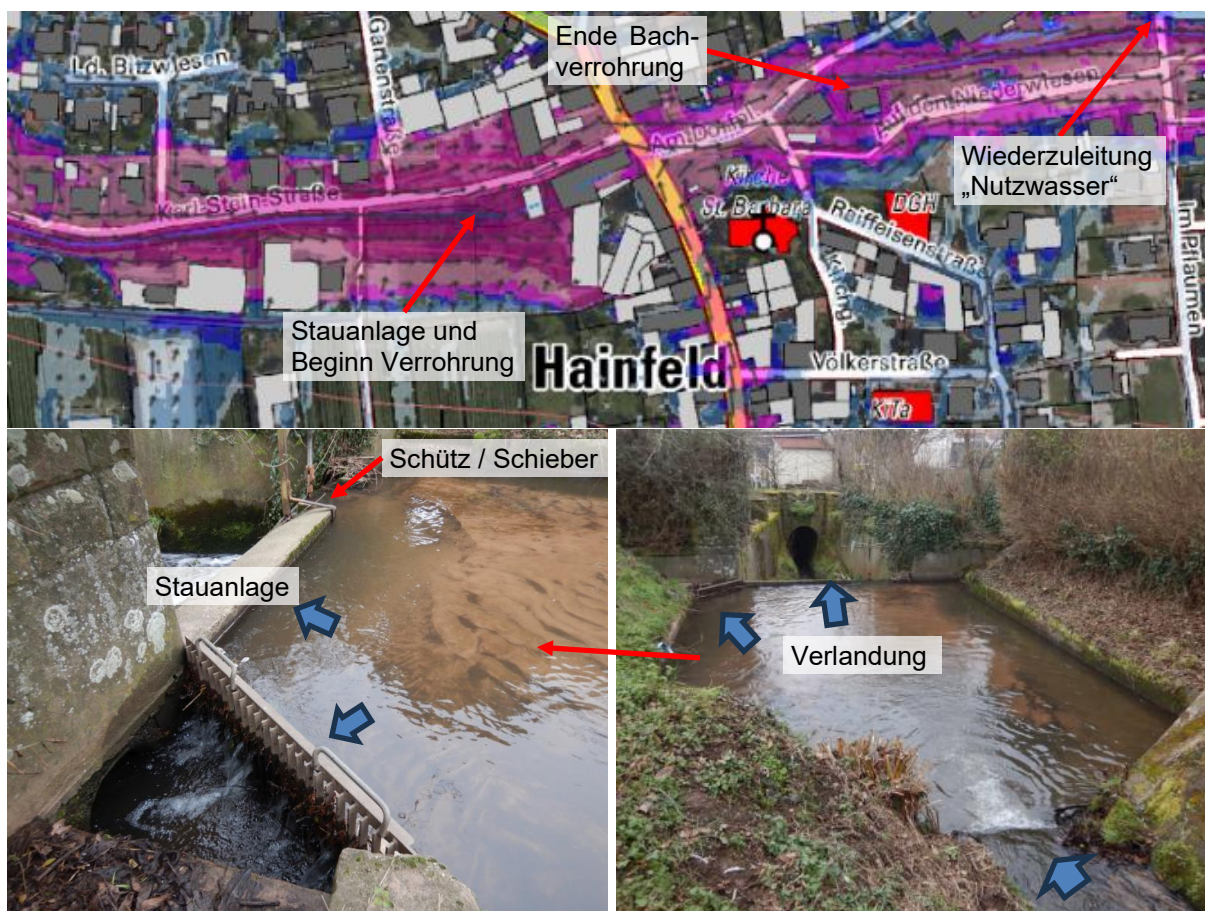
Abbildung 29 Situation Beginn Verrohrung Modenbach an der Karl-Stein-Straße

Nach der Begehung erfolgte eine Untersuchung der Ausleitung, bei der ein Einbruch des Gewölbes festgestellt wurde. Aufgrund der großen Schäden wurde das Wehr geöffnet und es erfolgt aktuell kein Abfluss mehr durch den Bypass.

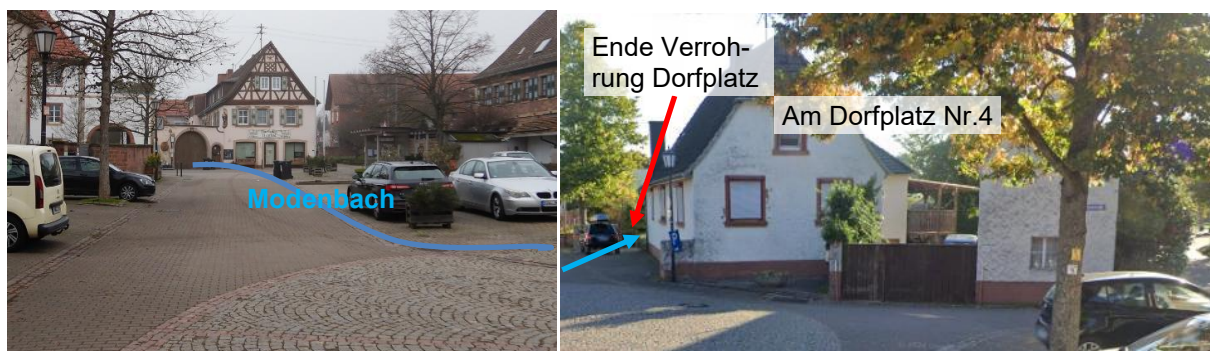
Bei Hochwasser oder bei einem Versagen der Verrohrung erfolgt der Abfluss über die Karl-Stein-Straße und über den Dorfplatz. Aufgrund der Lage von Am Dorfplatz Nr.4 und Nr. 6 sowie der Profilierung der Straßen erfolgt der Abfluss sowohl über die Grundstücke als auch über die Straße Auf den Niederwiesen zum Modenbach im Bereich von Nr. 6.

Abbildung 30 Dorfplatz

Langfristig sollten die Karl-Stein-Straße und der Dorfplatz so profiliert werden, dass der Notabfluss auf ihnen verbessert wird, um Schäden im Bereich der anliegenden Grundstücke möglichst zu verhindern.

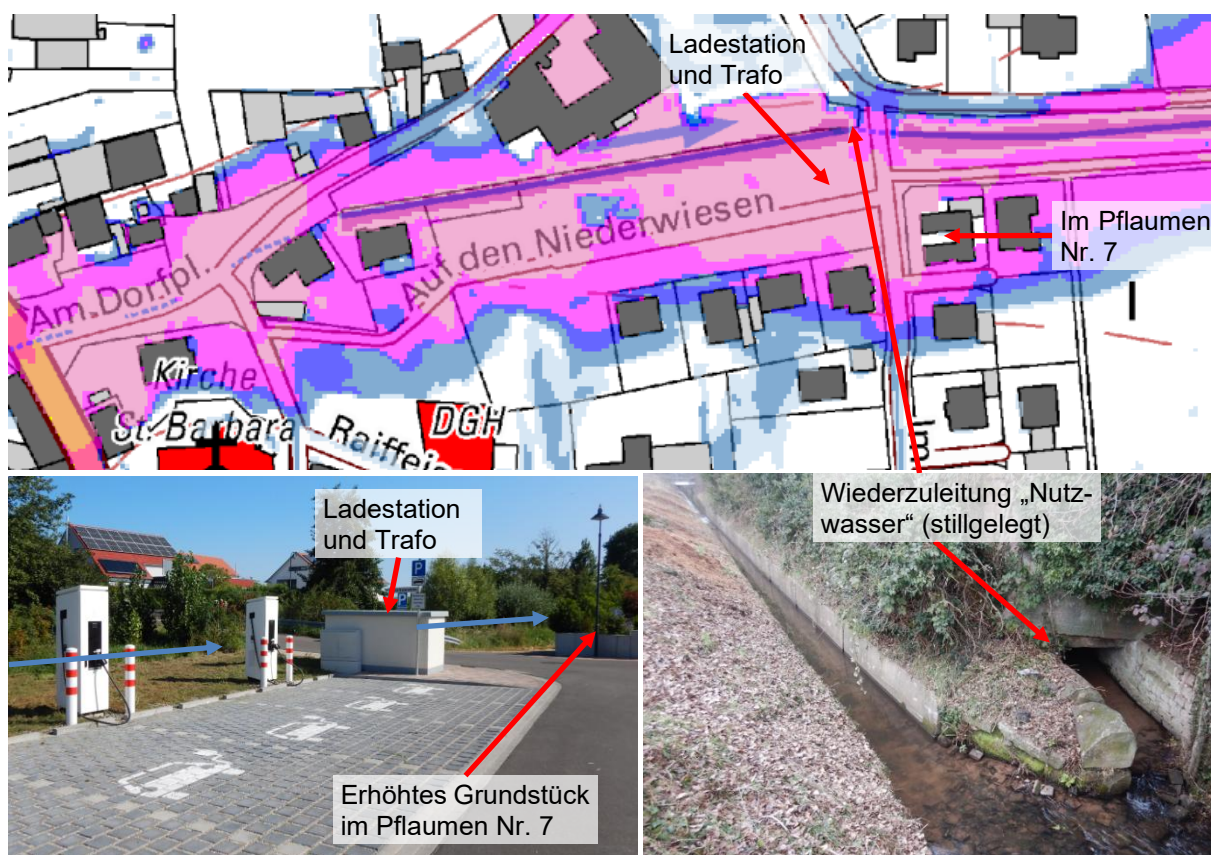
Die nördlichsten Grundstücke der Bebauung („Auf den Niederwiesen Nr. 1 – 7 und Im Pflaumen Nr. 7 und Nr. 9) liegen in der Gewässeraue. Durch das Grundstück Im Pflaumen Nr. 7, welches zum umliegenden Gelände erhöht wurde und die Straßenbrücke, kann es bei Hochwasser zu einem Rückstau kommen. Ein solcher Rückstau ist auch in den Berechnungen der Sturzflutgefahrenkarte zu erkennen, siehe Abbildung 37.

Abbildung 37 Ladestationen im Mündungsbereich der Straße Auf den Niederwiesen auf Im Pflaumen

Gefährdet sind insbesondere die Lade- und Trafostation sowie bei höheren Wasserständen die Grundstücke „Auf den Niederwiesen“. Die Erdgeschosse der Bebauung liegen leicht oberhalb des Straßenniveaus, so dass diese nicht direkt gefährdet sind. Durch die Erhöhung des Grundstücks „Im Pflaumen“ Nr. 7 wird aber der Abfluss im Straßenraum begrenzt und das Schadensrisiko erhöht.

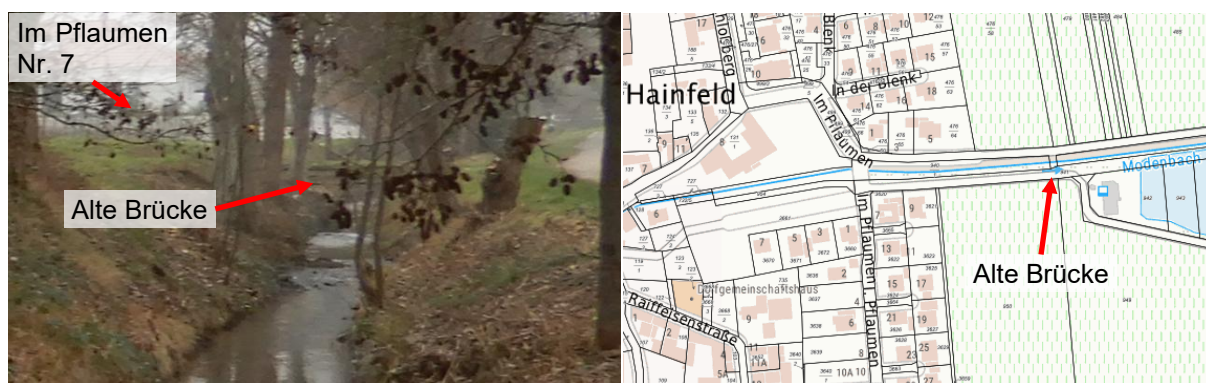
Im Bereich östlich der Brücke „Im Pflaumen“, zwischen den Wirtschaftswegen, wird das Gewässer eingegengt und hat auch eine geringere Abflusskapazität als der Brückenquerschnitt.

Abbildung 39 Situation Modenbach zwischen Im Pflaumen und Rückhaltebecken
