# Örtliches Hochwasser- und Starkregenvorsorgekonzept

Verbandsgemeinde Edenkoben

**Erläuterungsbericht**  
spezifischer Teil Weyher in der Pfalz

November 2024

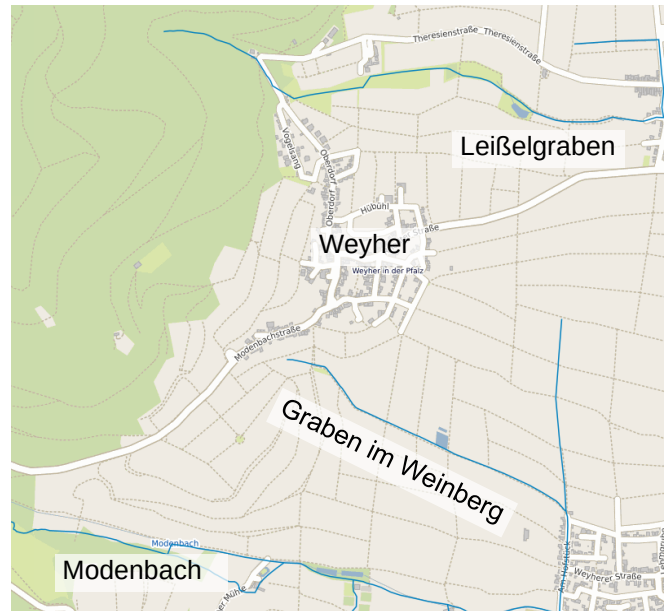
Abbildung 4 Gewässer im Bereich von Weyher

Das Niederschlagswasser der Ortschaft fließt über den vollverbauten Graben im Weinberg über die Ortschaft Hainfeld zum Modenbach.

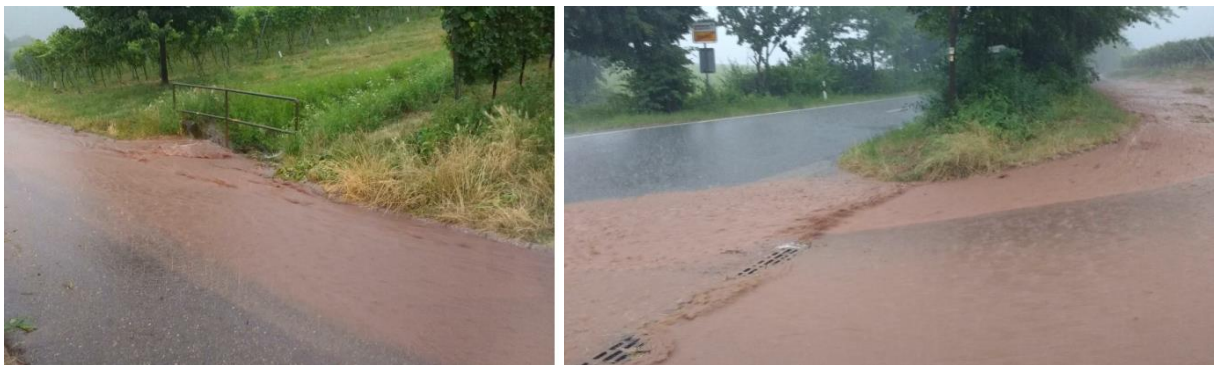
Abbildung 7 Beispielbilder der Starkregenüberflutung am 22.07.2016

Aufgrund des kurzen intensiven Starkregen kam es zur Überlastung der Entwässerungsanlagen und einem Abfluss über die Wege und Straßen.

Große Schäden durch die Überflutungen, neben den Reinigungskosten und der Erosionsschäden im Bereich der Wege, wurden nicht berichtet.

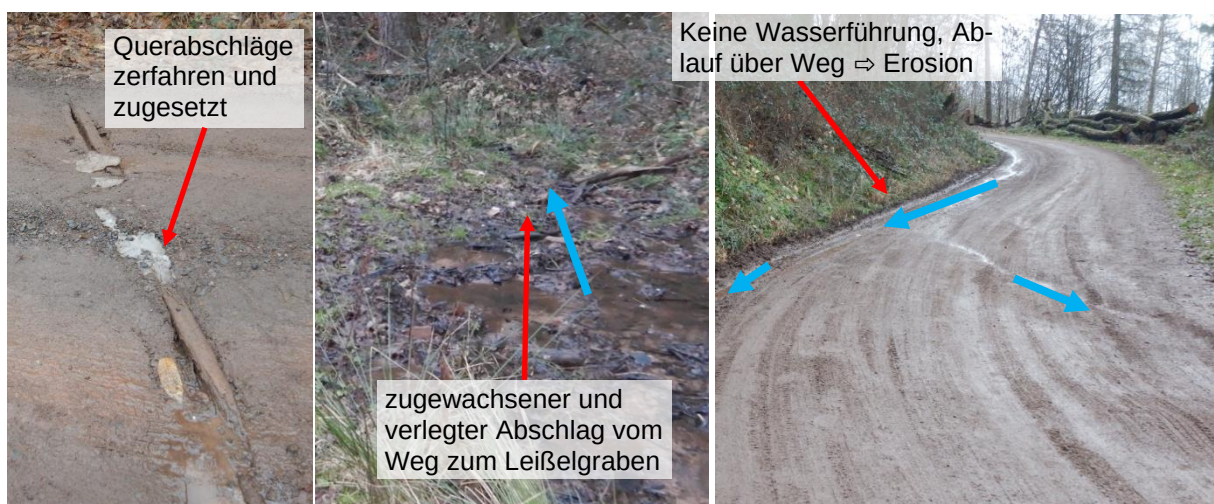
Abbildung 10 Situation Wegeentwässerung oberhalb Rietaniahütte

An den Wirtschaftswegen waren zum Teil Abschläge und Gräben vorhanden, aber viele sind nicht mehr funktionsfähig. Daher läuft Niederschlagswasser aktuell mit dem Wegeprofil und den vorhandenen Spur- und Erosionsrillen ab, siehe u.a. Abbildung 10.

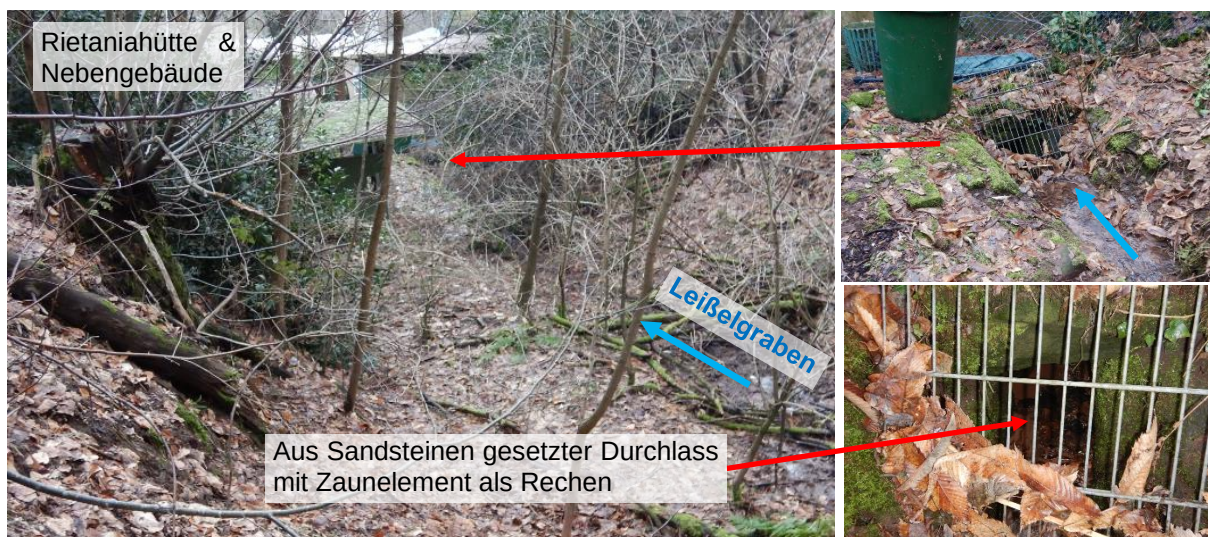
Abbildung 12 Rietaniahütte und Verrohrung

Die Bebauung im Bereich der Hütte verläuft über die komplette Breite des Tales, wobei ein Durchgang besteht. Die Verrohrung ist ein aus Sandsteinen gesetztes Profil, welches sehr alt aussieht; der Zustand der Verrohrung ist unklar. Am Beginn der Verrohrung wurde ein Zaunfeld als Rechen in das Gewässer eingebracht, siehe Abbildung 12.

Bei der Rietaniahütte sollten Objektschutzmaßnahmen geprüft werden. Ein oberirdischer Notabfluss im Bereich der Nebenanlagen ist freizuhalten und auch entsprechend überflutungsangepasst zu nutzen. Das Gitter auf der Verrohrung sollte durch ein vorgelagerten Treibgutfang, welcher über- / umströmbar ist, ersetzt werden, da bei der aktuellen Ausführung eine schnelle Belegung wahrscheinlich ist. Die Verrohrung sollte regelmäßig auf ihren Zustand überprüft werden.

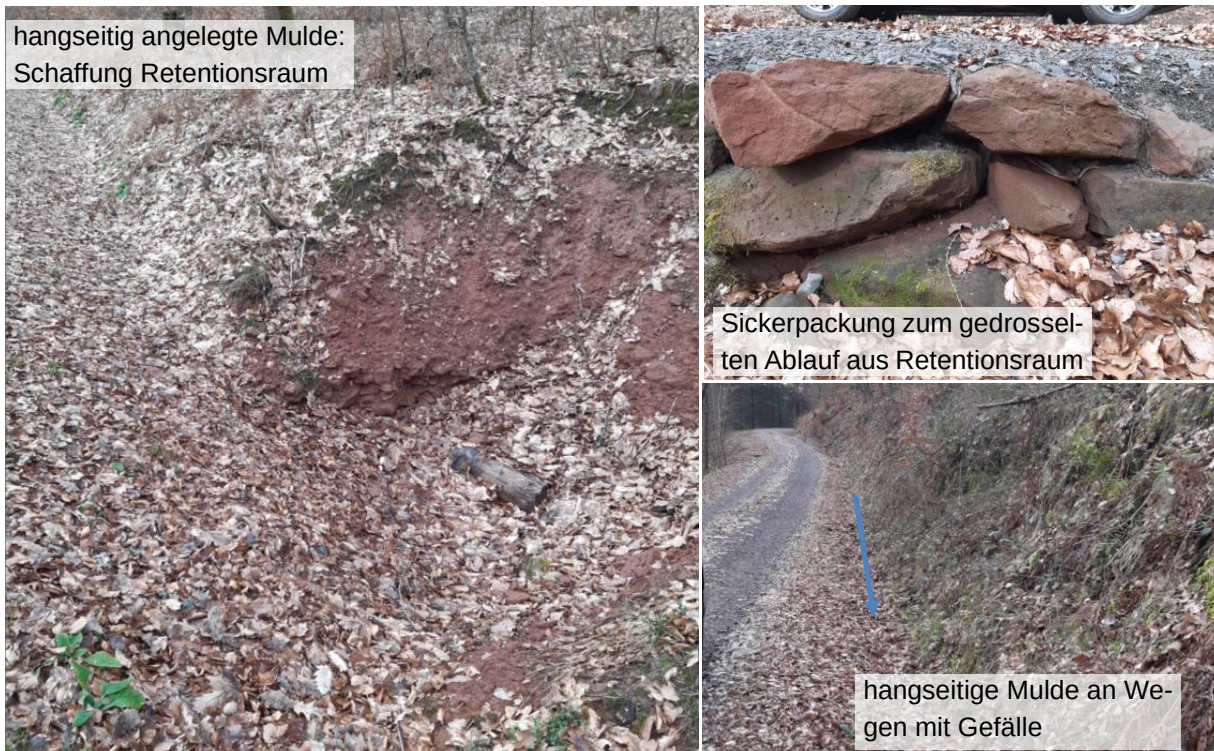
Abbildung 15 Beispiel für eine hangseitig angelegte Mulde zu einem Rückhalt mit Sickerpackung

Die Rückhalte mulden an den Wegen können wie im unter Abbildung 15 dargestellten Beispiel errichtet werden.

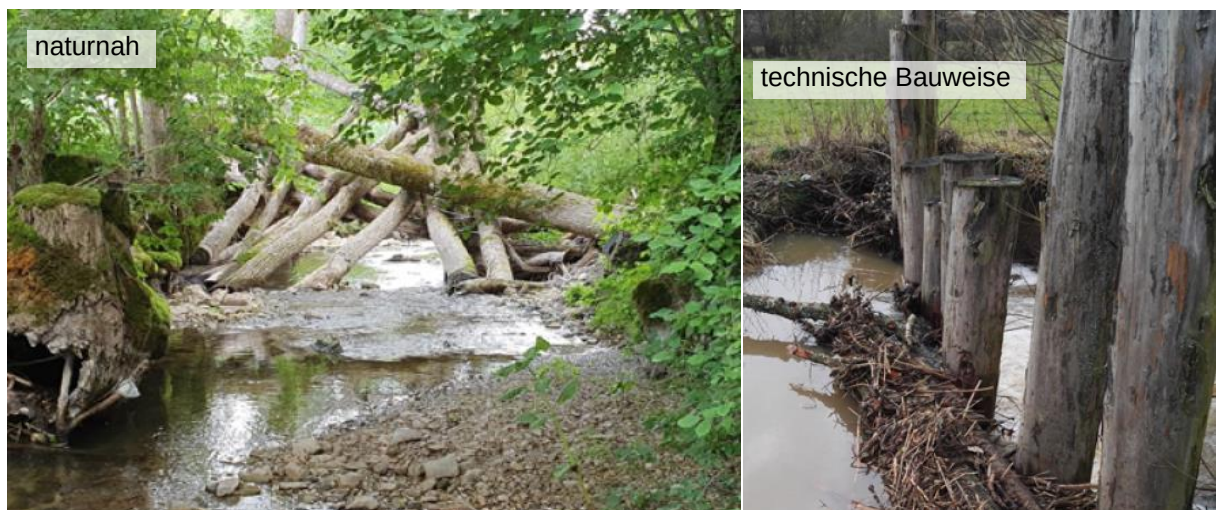
Abbildung 16 Beispiele Grobrechen (naturnah und technisch)

Für den Rechen im Leißelgraben werden ausschließlich Holzvarianten, entsprechend den beiden Beispielen aus Abbildung 16 empfohlen. Als Holz für den Bau des Rechens ist u.a. die heimische Edelkastanie geeignet. Diese kann auch für den Querverbau der Erosionsrinnen verwendet werden, wobei Sandsteinschichtungen oder eine Kombination aus Holz(-rechen) und Steinschüttung empfohlen wird.

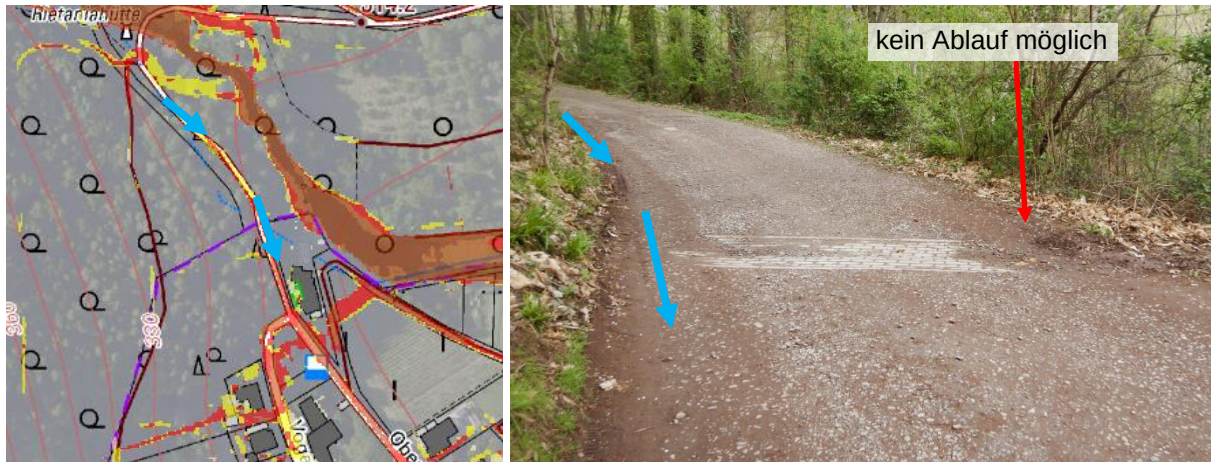
Abbildung 17 Außengebietszufluss Oberdorf

Aus Richtung Rietaniahütte fließt der Straße Oberdorf über den Waldweg Niederschlagswasser zu. Vorhandene Abschlüsse vom Weg zum Leißelgraben sind nicht oder nur eingeschränkt funktionsfähig, siehe Abbildung 17.

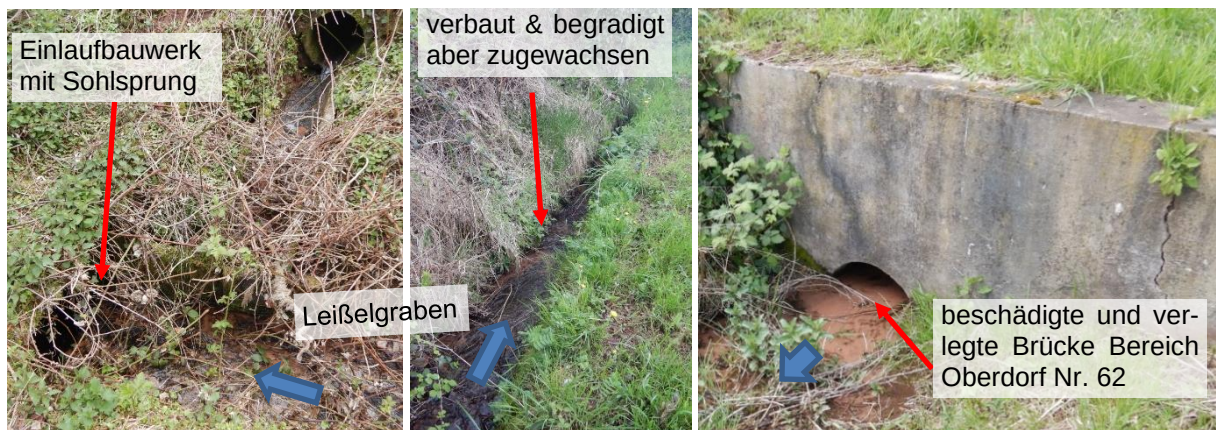
Abbildung 19 Situation Leißelgraben zwischen Oberdorf Nr. 62 und Alte Rebschule

Der Leißelgraben wurde hier vollständig verbaut und auch nach Aufgabe der Rebschule wurde der Verbau nicht wieder entfernt, sondern ist mittlerweile nur zugewachsen. Es gibt mehrere Sohlprünge und das Gewässer ist begradigt, siehe Abbildung 19.

Die Notwendigkeit der Brücke im Bereich Oberdorf Nr. 62 ist zu überprüfen. Ein Abriss im Zuge einer Renaturierung / dem Entfernen des Gewässerverbaus ist einem Neubau vorzuziehen, ggf. ist das Anlegen einer Furt eine Alternative zur Brücke.

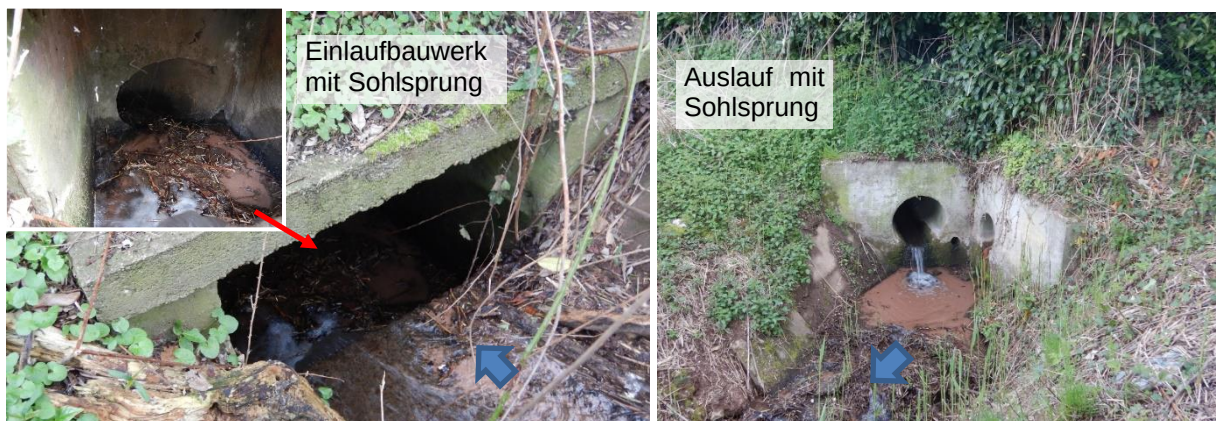
Abbildung 20 Beginn und Ende Verrohrung Flur 32/21

Südlich des Hotels Alte Rebschule ist das Gewässer im Bereich der Flurstücke 32/21 und 828 verrohrt (siehe Abbildung 20) und es liegt eine Bebauung vor. Dieser Bereich wurde gleichzeitig mit der Rebschule bebaut und war dieser zugehörig; welche aktuelle Nutzung vorliegt und ob diese zulässig ist, ist unbekannt. Nach aktuellen Kartengrundlagen wird der Bereich als Außengebiet mit landwirtschaftlicher Nutzung / Wiese (ohne Bebauung) geführt.

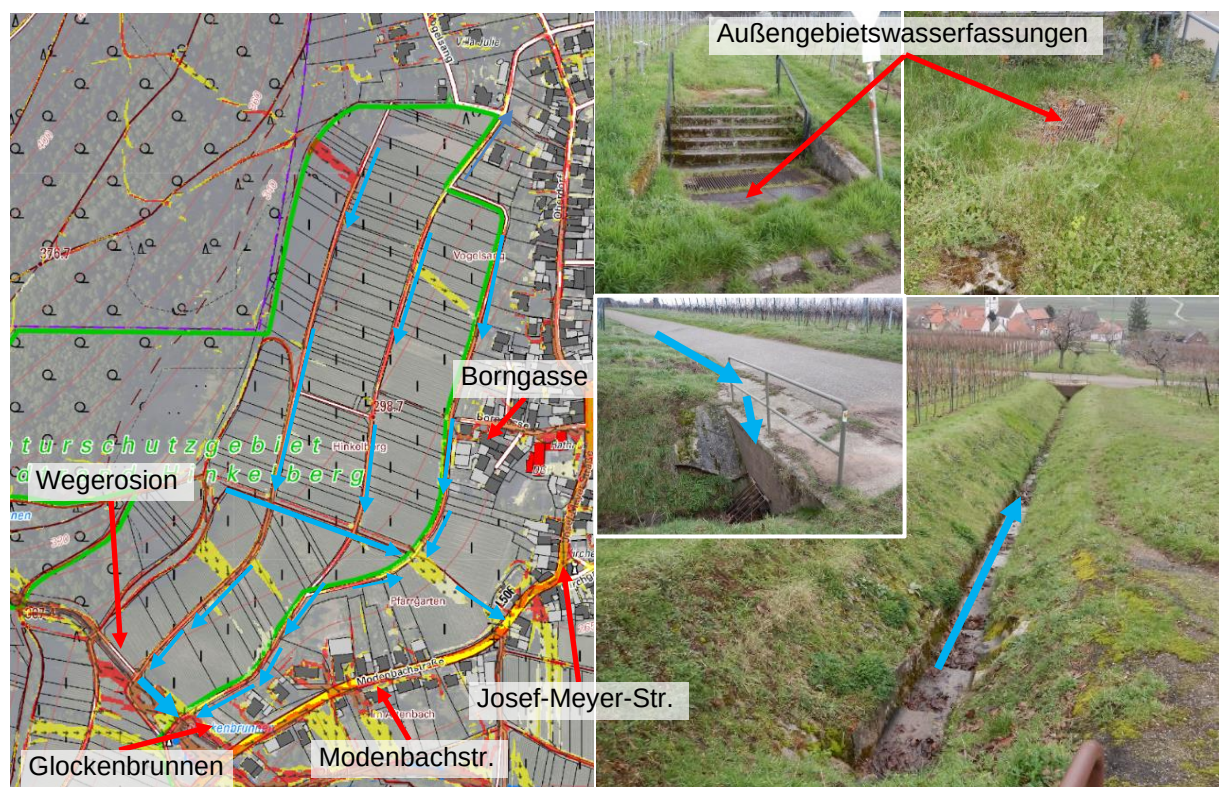
Abbildung 21 Entwässerungsanlagen in den Weinbergen oberhalb Weyher

Bei den Anlagen handelt es sich um eine reine Niederschlagsentwässerung, die Gräben und Wege sind vollständig verbaut und versiegelt. Das Niederschlagswasser wird über die Wege gesammelt und über zwei Hauptentwässerungsgräben im Bereich der Josef-Meyer-Straße und am Glockenbrunnen am Ortsrand gefasst und über Kanäle zum „Graben im Weinberg“ abgeleitet.

Es erfolgt keine dezentrale Rückhaltung oder Bewirtschaftung, entsprechend wurde hierdurch der Niederschlagsabfluss aus dem Gebiet deutlich vergrößert.

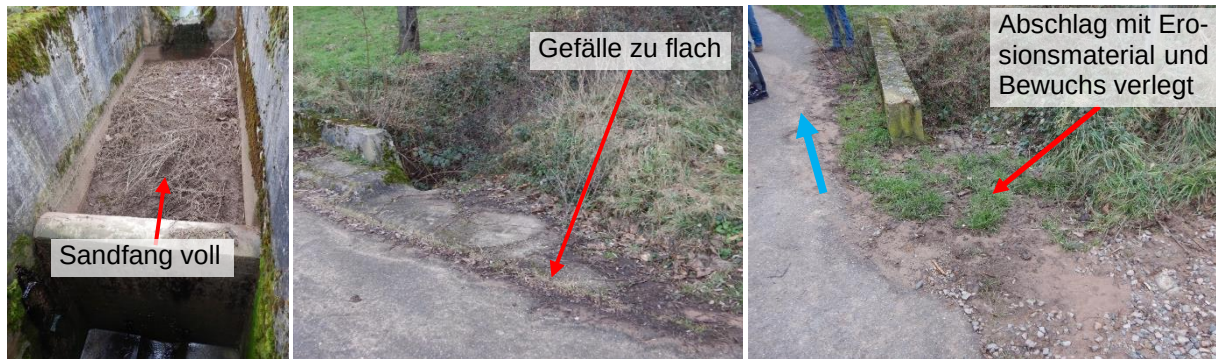
Abbildung 22 Situation der Entwässerungsanlagen oberhalb Weyher bei der Begehung

Bei vergangenen Starkregenereignissen haben die Abschläge im Bereich der Gräben zum Teil nicht ausgereicht, um das Niederschlagswasser von den Wegen abzuleiten. Ursache hierfür ist zum Teil das Verlegen der Abschläge durch Sedimente bei schwachen Ereignissen und folgendem Bewuchs, welcher die Sedimentation noch verstärkt und die teilweise zu geringe Neigung, siehe Abbildung 22.

Der Entwässerungsgraben in Richtung Josef-Meyer-Straße sollte in eine Muldenkaskade umgebaut werden, um Niederschlagswasser zurückzuhalten, aber auch um vor der Verrohrung einen Rückhalt zu schaffen.

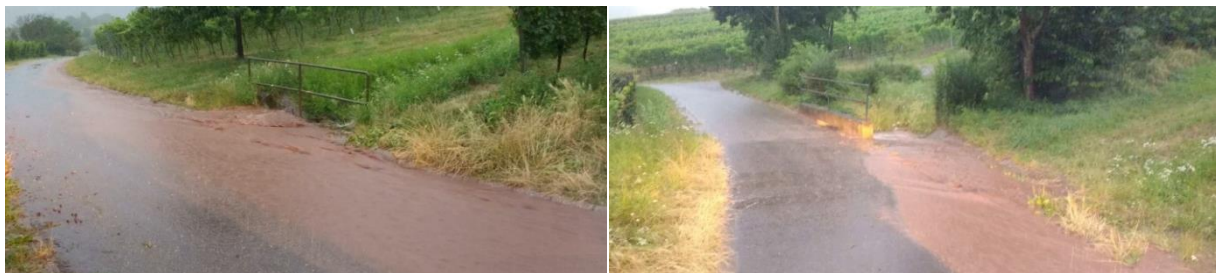
Abbildung 23 Situation Abschläge von den Wegen in die Gräben am 22.07.2016

Eine weitere Ursache ist, dass die Wegestrecke von Norden bis zum Graben im Bereich Josef-Meyer-Straße sehr lang ist und sich hier entsprechend viel Niederschlagswasser bis zum Graben im Wegebereich sammeln kann, für den die Abschläge nicht ausgelegt sind (den aber auch die Verrohrung im Bereich des Ortes nur bedingt ableiten könnte).

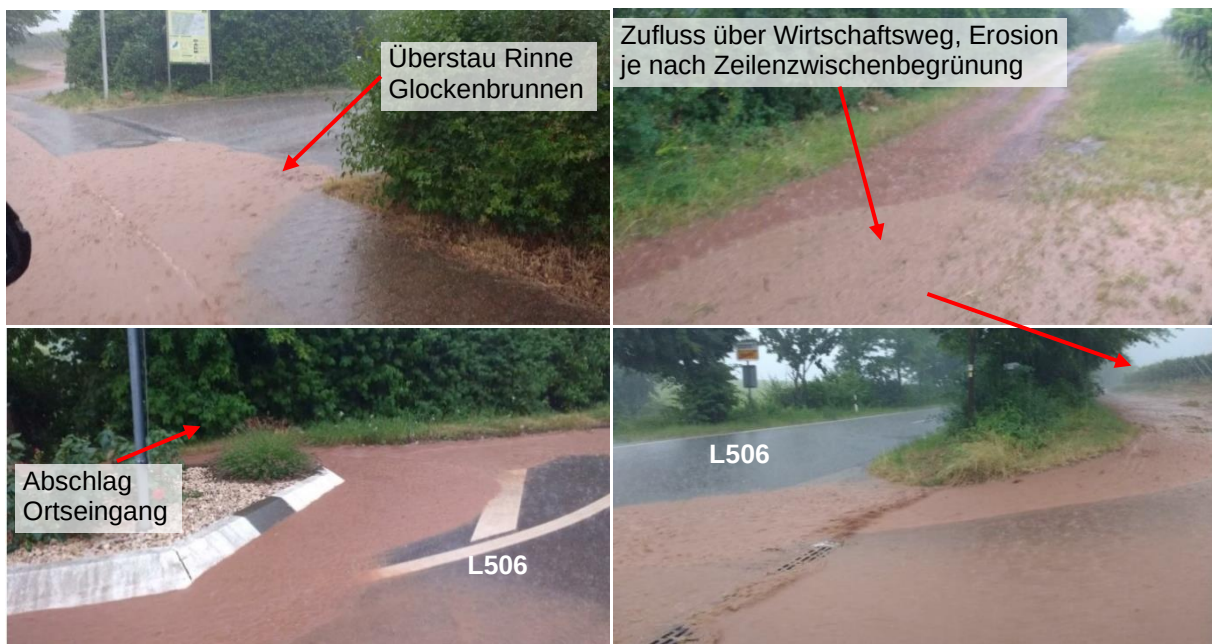
Abbildung 27 Bilder Starkregen 22.07.2016 im Bereich Ortseingang L506 und Glockenbrunnen

Auch verläuft die Bewirtschaftung mit der Hanglage, wodurch ein schneller Abfluss mit weniger Rückhalt in der Fläche entsteht.

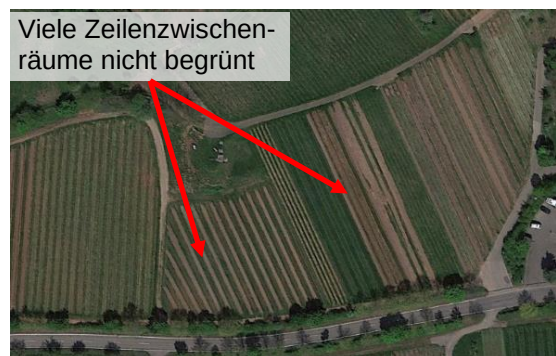
Abbildung 28 Luftbild Mai 2016

Im Luftbild vom Mai 2016 sieht man, dass viele Zeilenzwischenräume in den Weinbergen zu der Zeit nicht begrünt waren, siehe Abbildung 28, wodurch Abfluss und Erosion deutlich verstärkt wurden.

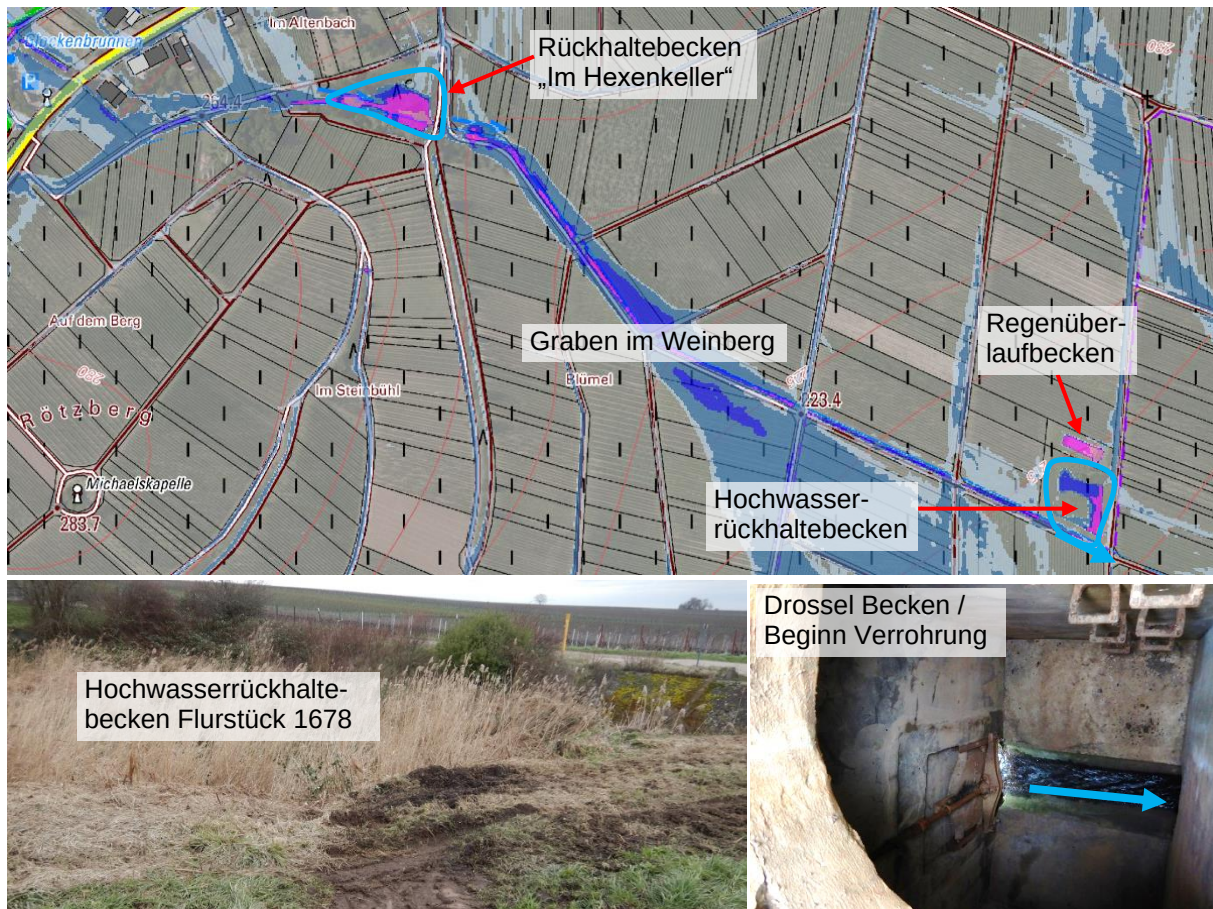
Abbildung 32 Rückhaltebecken Flurstück 1678 / Regenüberlauf

Wer für die Unterhaltung des Hochwasserrückhaltebeckens zuständig ist, wurde anscheinend nicht klar geregelt. Grundsätzlich zuständig wären für die Abschlüsse und Wegeentwässerung die Ortsgemeinde, für das Gewässer die Verbandsgemeinde und für die Zuleitung aus dem Regenüberlaufbecken und die damit verbundenen Unterhaltungs- und Reinigungsarbeiten die Werke. Das Drosselbauwerk liegt im Verantwortungsbereich des Eigentümers der Anlage, was vermutlich die Verbandsgemeinde ist.

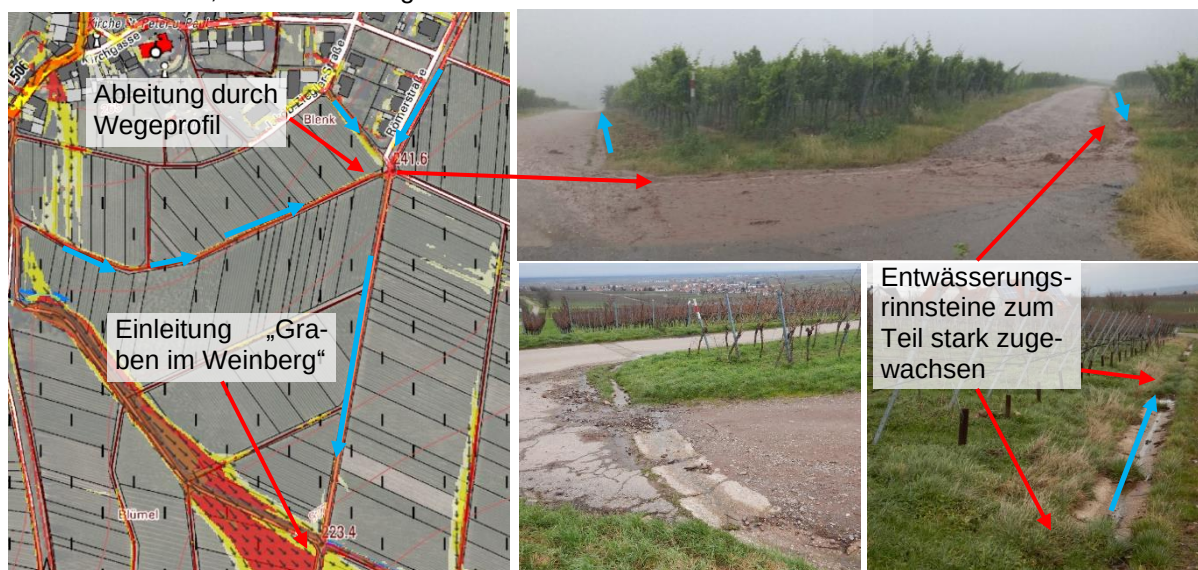
Abbildung 33 Situation Starkregenabfluss und Wegerosion im Bereich südlich Römerstraße

Die Wirtschaftswege in den Weinbergen sammeln das Niederschlagswasser, zum Teil in Rinnsteinen, und führen es ab. Hierbei kommt es bei Wegen mit einer wassergebundenen Wegedecke teilweise zu Erosionserscheinungen. Auch sammeln die Wege mitunter das Niederschlagswasser über sehr lange Strecken und große Flächen, in denen es auch keine Rückhaltungen oder ähnliches gibt wie südlich der Römerstraße, siehe Abbildung 33.

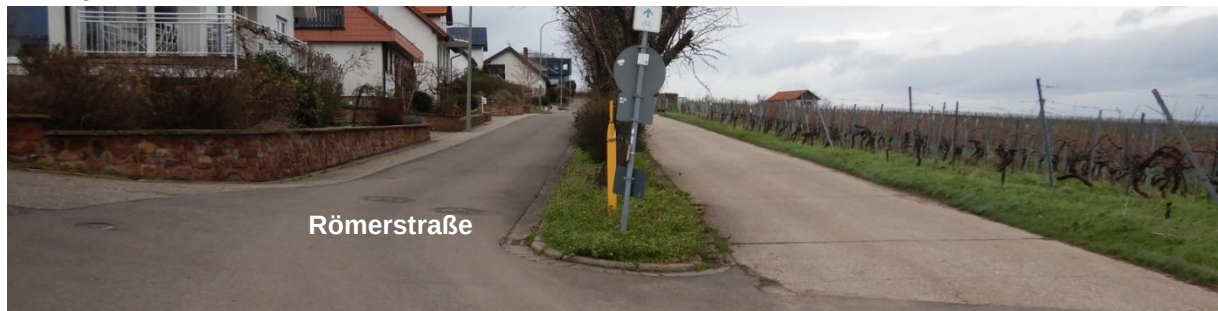
Abbildung 34 Römerstraße mit parallelem Wirtschaftsweg

Warum neben der Römerstraße noch ein befestigter paralleler Wirtschaftsweg und damit in diesem Bereich eine deutlich größere Flächenversiegelung vorliegt als nötig, ist nicht nachvollziehbar, siehe Abbildung 34.
