# Örtliches Hochwasser- und Starkregenvorsorgekonzept

Verbandsgemeinde Edenkoben

## Erläuterungsbericht spezifischer Teil Altdorf

Januar 2026

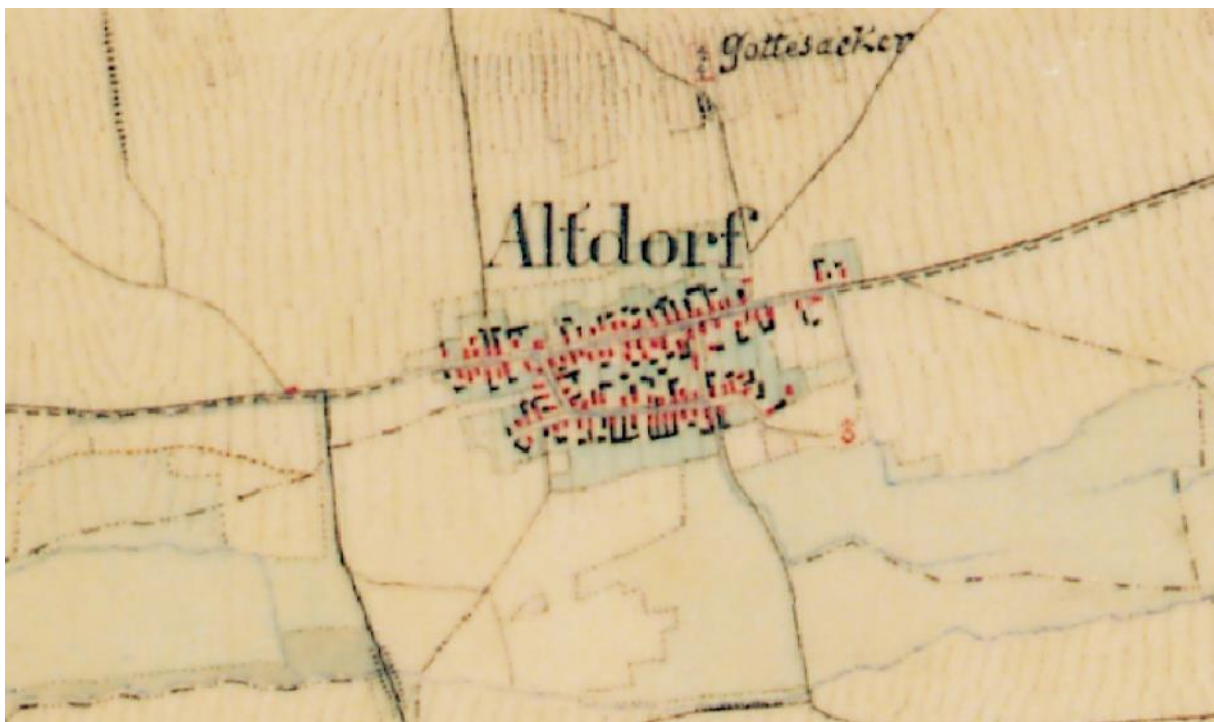
In der historischen Karte von Altdorf ist ersichtlich, dass die Bebauung von 1840 bis heute hauptsächlich südlich der K6 (Hauptstraße) in Richtung Triefenbach erweitert wurde und nur wenig nach Norden in den Hang. Insbesondere die Wiesenstraße und Schulstraße sind neuere Erschließungen (nach 1980), durch welche die Bebauung deutlich in die Gewässeraue erweitert wurde, siehe Abbildung 4.

Abbildung 3 Historische Karte Altdorf (1836 bis 1841)

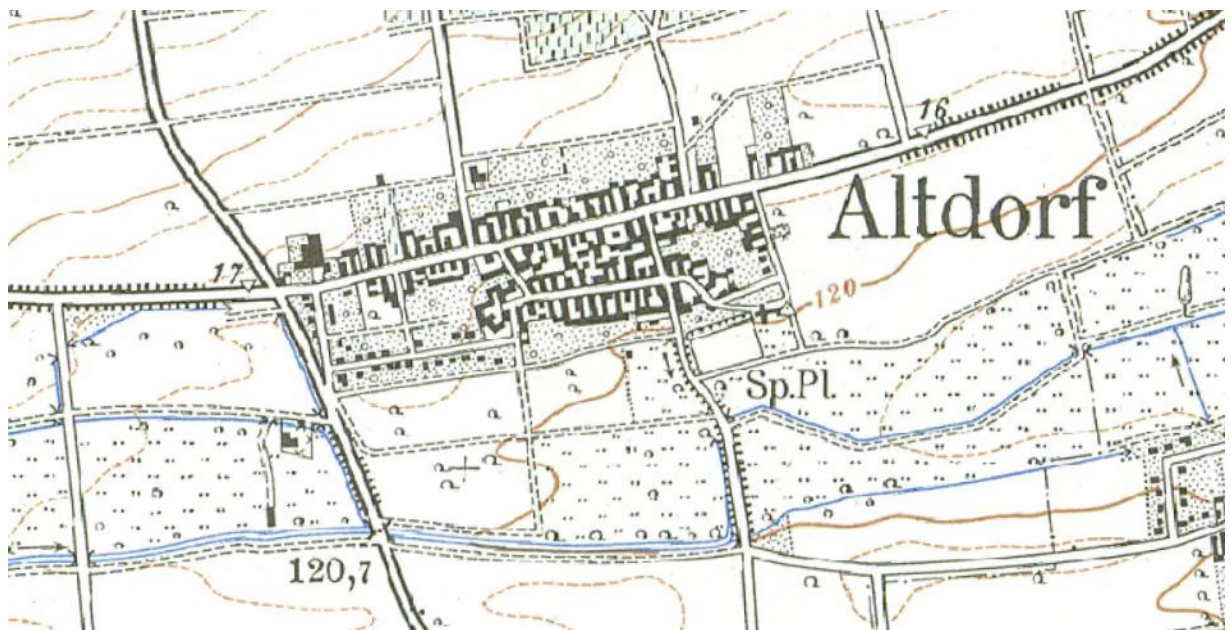
Abbildung 4      historische Karte Altdorf 1980

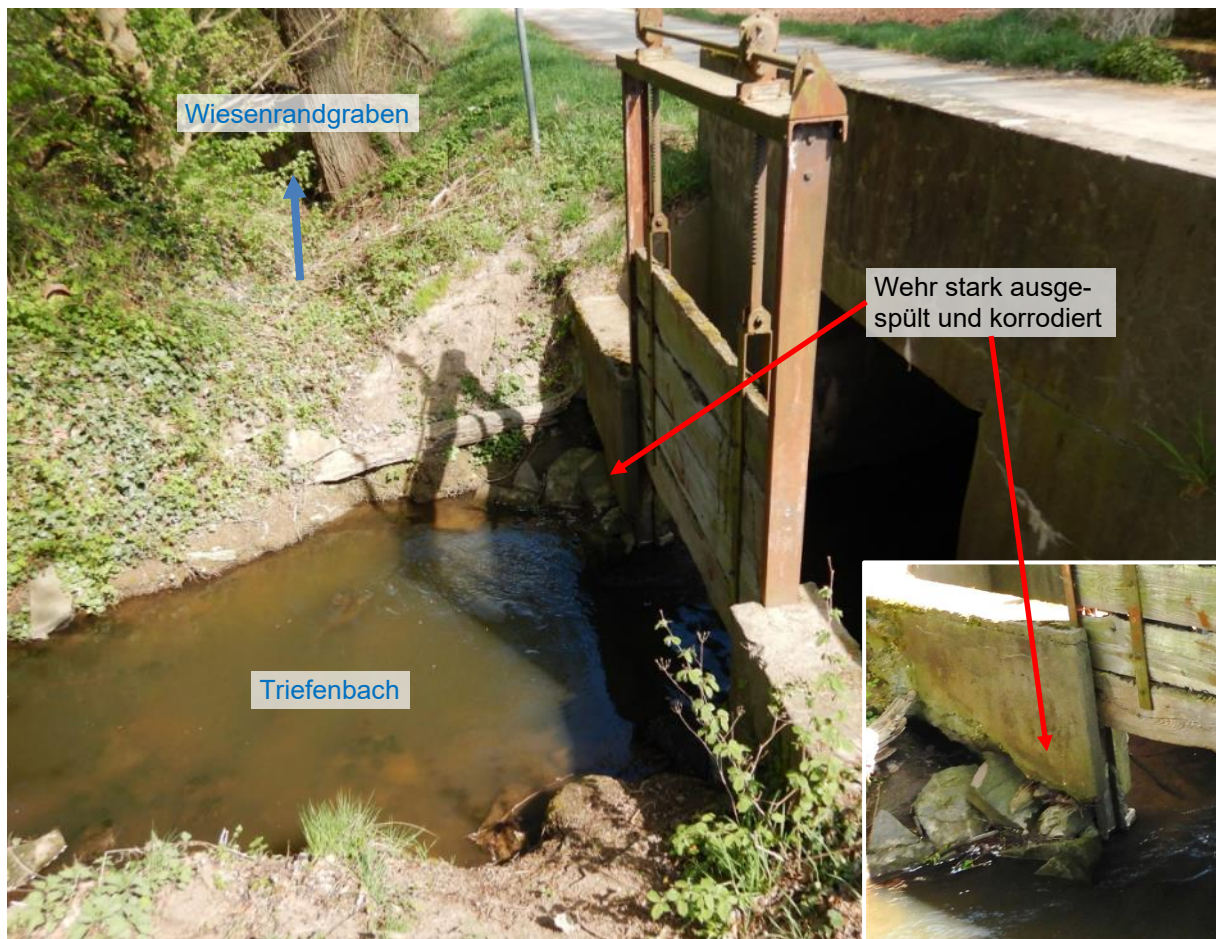
Abbildung 10 altes Wehr Abzweig Wiesenrandgraben

Bei der Ortsbegehung zeigte sich, dass der Zustand des Wehres nicht reparierbar ist und entsprechend ein Neubau erforderlich wäre. Die bestehende Anlage kann nur noch zurückgebaut werden. Auch ist der tatsächliche Nutzen nicht erkennbar, da der Graben zur Entwässerung der landwirtschaftlichen Flächen und insbesondere der K6 und L540 dient und entsprechend bei Regen wasserführend ist und das Volumen genutzt wird.

Es wird vorgeschlagen, die Wehrreste vollständig zurückzubauen, um ein unkontrolliertes Versagen zu verhindern. Der Wiesenrandgraben ist als Grünstreifen zu erhalten, abschnittsweise kann auch zusätzlicher Rückhalt in der Aue durch eine Verbreiterung / Erweiterung des Grabens zu einer Mulde geschaffen werden. Hierfür müssen entsprechende Flächen am Graben zur Verfügung stehen (ggf. als Ausgleichsflächen). Eine Unterhaltung in Bezug auf Freischneiden und Ausbaggern von Erosionsmaterial sollte nicht erfolgen, da der Graben bis zur Mündung des Umlaufgrabens keine Ableitfunktion hat und sich bei Starkregen oder Hochwasser füllen kann, ohne dass ein Abfluss gewährleistet sein muss, es kann eine Versickerung erfolgen. Entlang der L540 dient er der Entwässerung und muss unterhalten werden, wobei in diesem Abschnitt eine Vergrößerung des Rückhaltes und anteilig stärkere dezentrale Bewirtschaftung (z.B. Versickerung in Mulden) geprüft werden sollte.

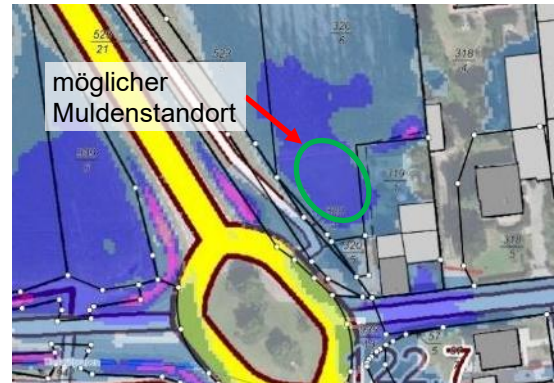
Abbildung 12 mögliche Mulde Ortseingang

Auf dem südlichen nicht beackerten Teil des Feldes könnte ein zusätzlicher Rückhalt durch eine kleine bewachsene Mulde geschaffen werden, hierfür ist ggf. ein Ankauf der Fläche erforderlich.

Der Überlauf des Beckens sollte in den Regenwasserkanal zum Umlaufgraben erfolgen.

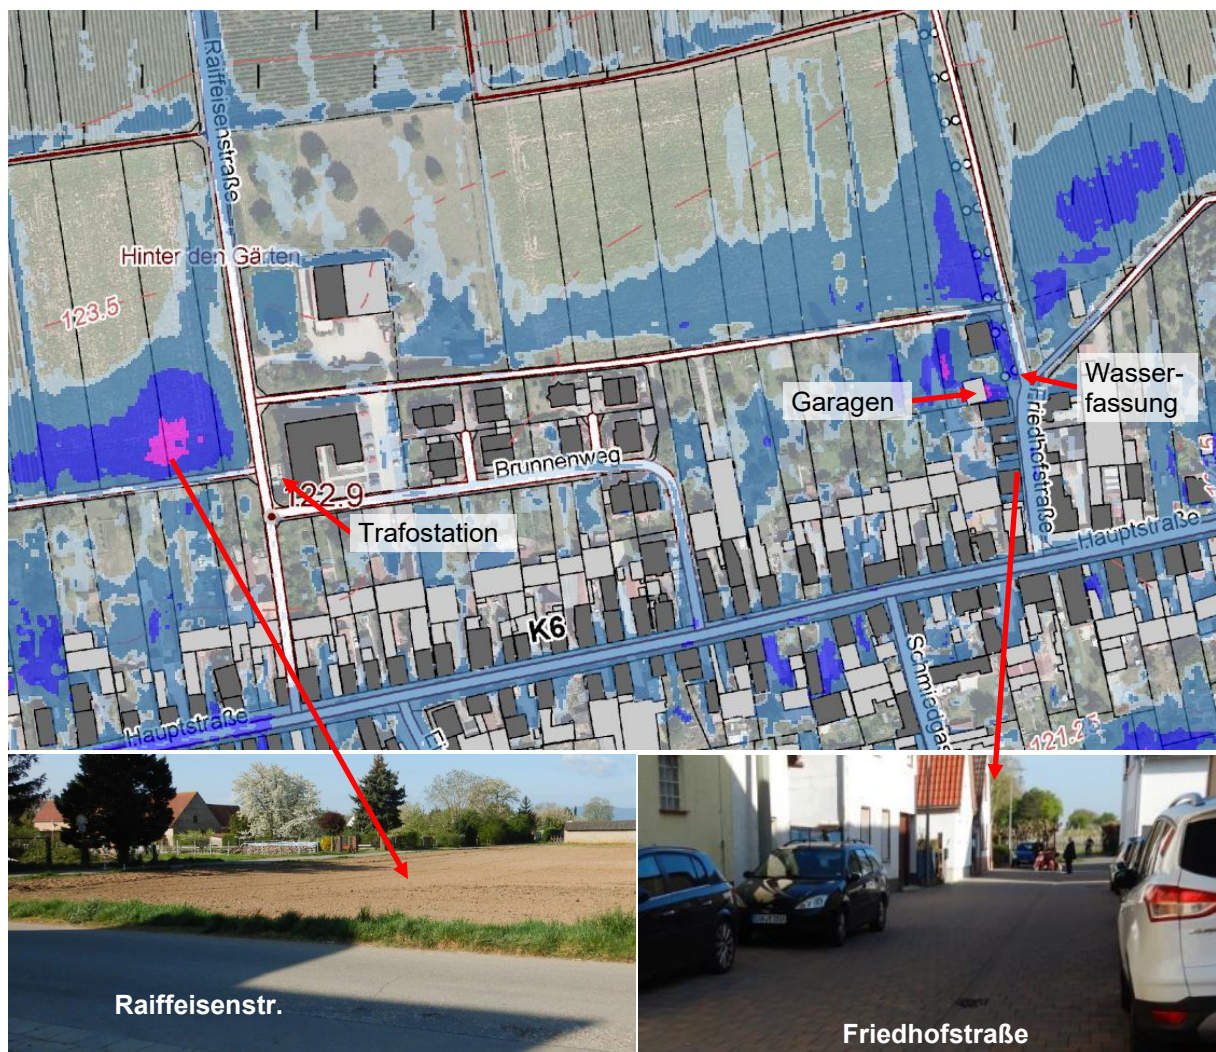
Von den nördlich der Bebauung liegenden Feldern und Weinbergen kommt es zu einem Niederschlagswasserzufluss zur Ortslage. Das Niederschlagswasser sammelt sich, neben dem unter Kapitel 2.2 aufgezeigten Bereich am westlichen Ortseingang, vor allem bei der Raiffeisenstraße und der Friedhofstraße, siehe Abbildung 15.

Abbildung 15 Außengebietszufluss über Raiffeisen- und Friedhofstraße zur Hauptstraße. Darstellung Wassertiefen SRI7, 1 Std.

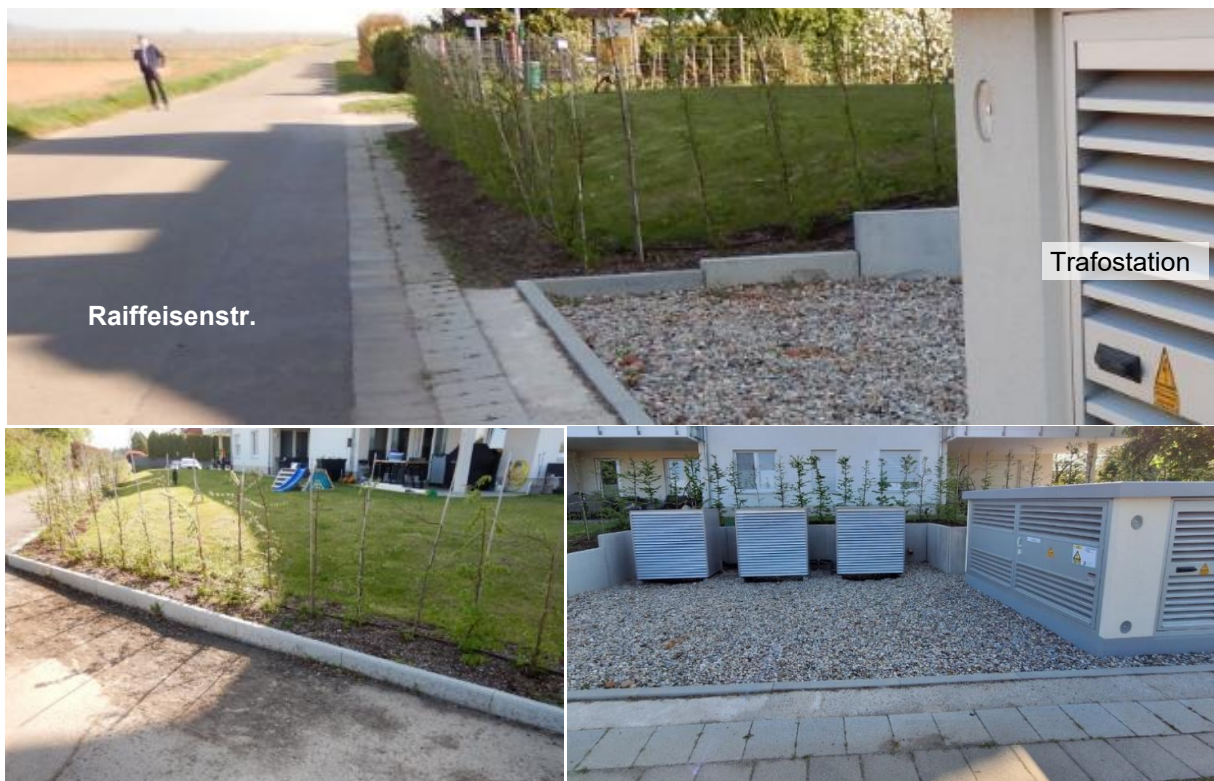
Abbildung 16 Situation Raiffeisenstraße (Trafostation, Objektschutz, Bankett)

Die Anwohner haben sich zum Teil gegen einen Zufluss aus dem Wegebereich durch entsprechende Grundstückseinfassungen geschützt.

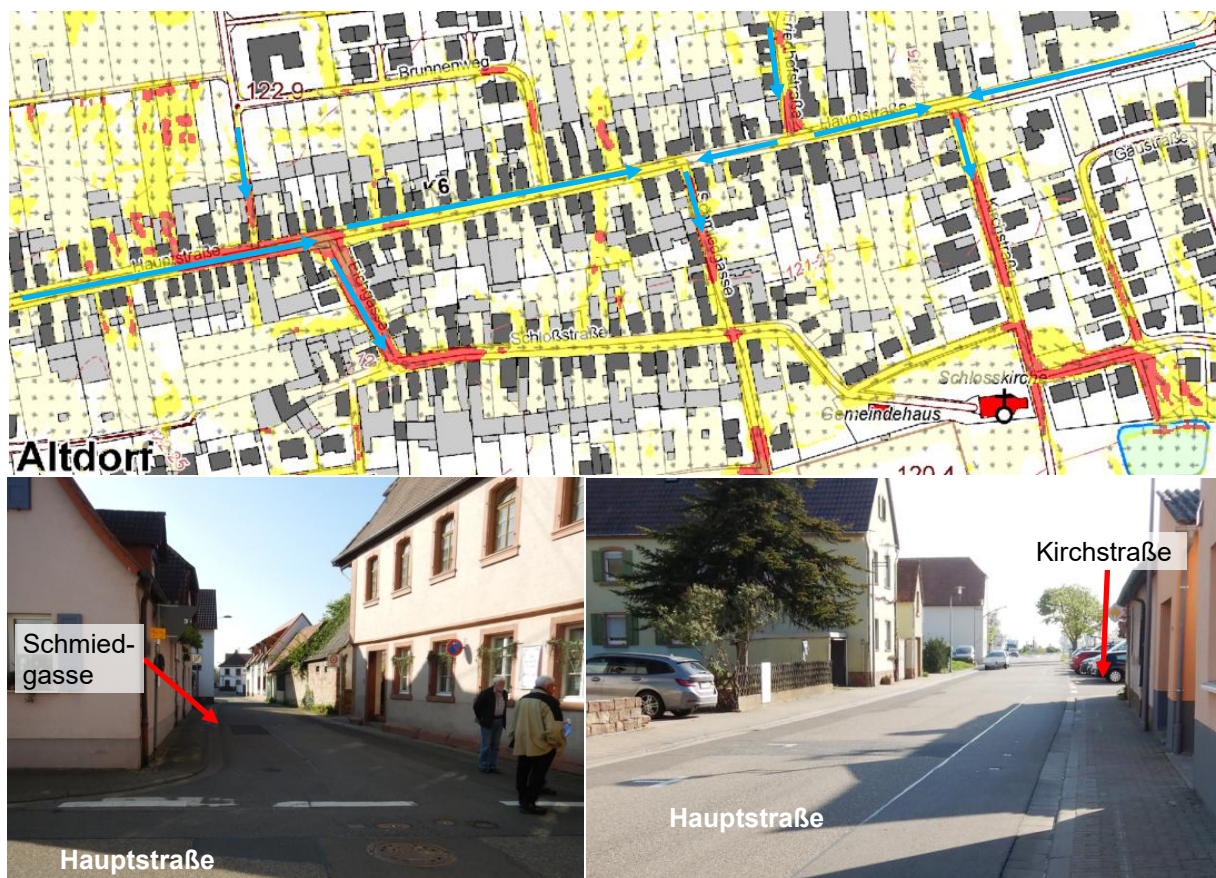
Die Hauptstraße verläuft quer zur Gefällerrichtung, entsprechend fließt ihr bei Starkregen aller Niederschlagswasserabfluss zu, welcher über die Grundstücke und Straßen von Norden kommt. Die Straße hat ein Dachprofil mit beidseitig abgesenkten Bordsteinen, Rinnstein und Standardstraßenabläufen. Die Straßenabläufe entwässern in den Mischwasserkanal.

Die Hauptstraße hat zwei Tiefpunkte (Mündung Schmiedgasse und Mündung Kirchstraße). Aufgrund des Dachprofils fließt Niederschlagswasser, welches von Westen auf der Hauptstraße abfließt, als erstes der Eichgasse zu, siehe Abbildung 18.

Abbildung 18 Fließwege Hauptstraße

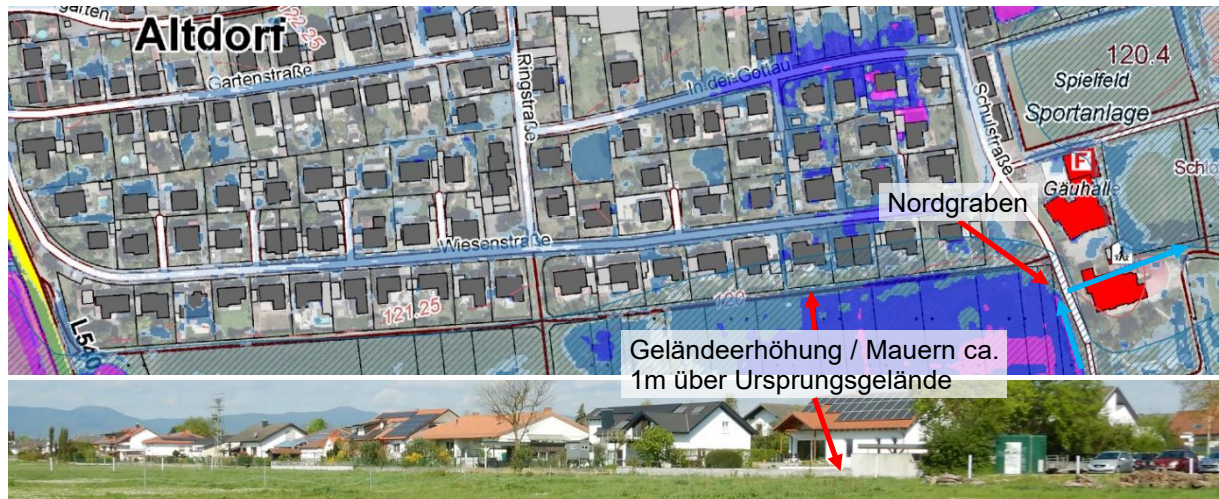
Durch die Baugebiete in der ehemaligen Triefenbachaue, welche für die Bebauung aufgefüllt wurde, ist die Gefährdung durch Hochwasser und insbesondere durch Rückstau in den Entwässerungseinrichtungen deutlich gestiegen im Vergleich zur Gefährdung in den historischen Ortskernen, siehe auch Kapitel 2.7. Die Baugebiete selber sind insbesondere durch Tiefpunkte in den Straßen und Kanalrückstau betroffen, gegen Hochwasser wurden Schutzmaßnahmen ergriffen. Nur bei Extremereignissen muss mit einer Überflutung durch Hochwasser gerechnet werden.

Abbildung 20 Situation Wiesenstraße / Schulstraße. Darstellung Wassertiefen SRI7, 1 Std.

Zu Schäden kam es bisher auch nach Berichten der Anwohner durch Starkregen und innerörtlichen Abfluss und nicht durch Gewässerhochwasser. Zumeist handelte es sich hierbei um überflutete Keller und Untergeschosse, in denen es keinen Rückstauschutz gab und die durch einen Rückstau aus dem Mischwasserkanal überflutet wurden. In einigen Fällen wurde aber auch von einem oberirdischen Zufluss aus dem Straßenraum berichtet, u.a. In der Gottau und in der Wiesenstraße.

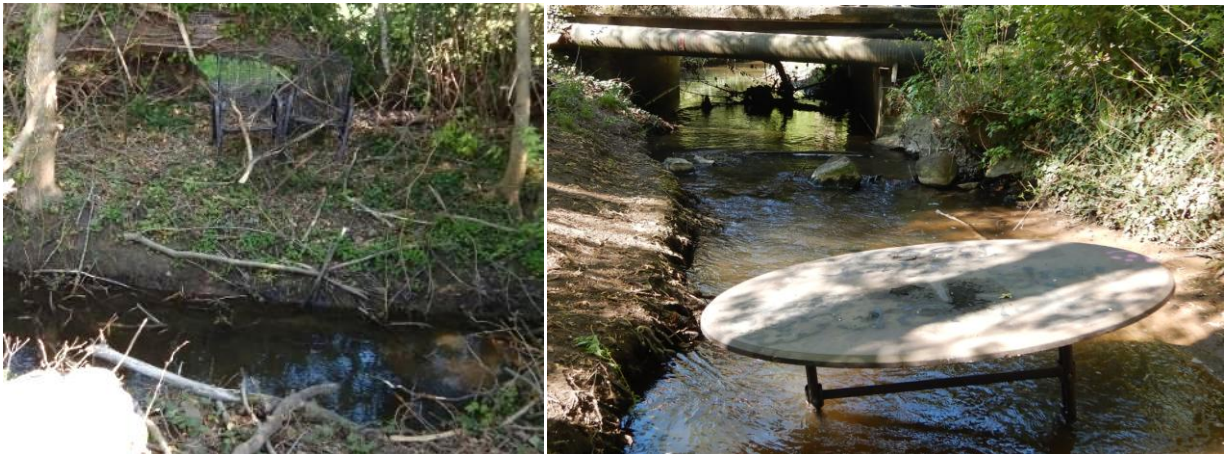
Wie auch bei anderen Ortsgemeinden gab es leider in einigen Bereichen wieder illegale Ablagerungen. Insbesondere am Triefenbach waren viele Dinge zu finden, die nicht an und in ein Gewässer gehören, u.a. Stühle und ein Tisch. Im Sommer mag es angenehm sein, seine Füße im Wasser abzukühlen. Doch wenn man das Gewässer auf diese Weise nutzt, sollten alle mitgebrachten Gegenstände und Müll wieder mitgenommen werden!

Abbildung 22      Gegenstände am und im Gewässer
