# **Örtliches Hochwasser- und Starkregenvorsorgekonzept**

Verbandsgemeinde Edenkoben

## **Erläuterungsbericht spezifischer Teil Böbingen**

Januar 2026

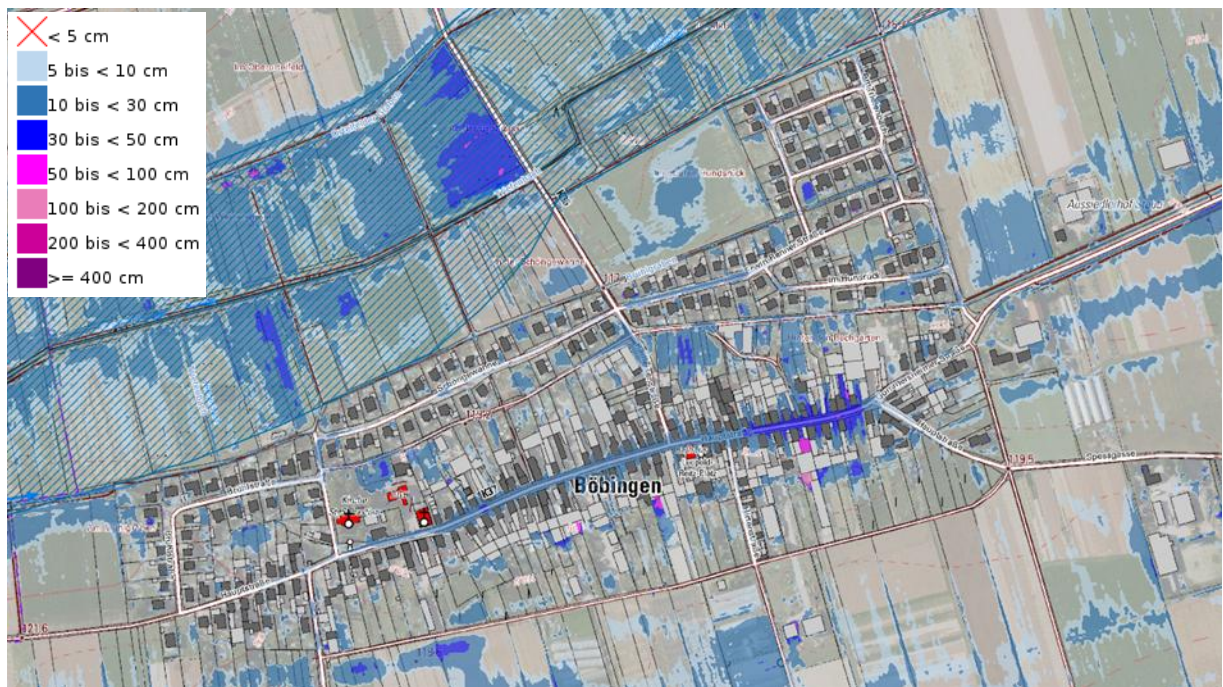
Abbildung 1 Sturzflutgefahrenkarte im Bereich der Ortslage von Böbingen (Wasserstand SR17)

In Abbildung 1 ist die Sturzflutgefahrenkarte für ein außergewöhnliches Starkregenereignis mit einer Regendauer von einer Stunde (StarkRegenIndex SRI 7) dargestellt. Die der Berechnung zugrundeliegenden Regenmenge entspricht je nach Region ca. 40 - 47 mm in einer Stunde (flächendeckend), dabei handelt es sich um einen 100 jährlichen Regen nach KOSTRA-Daten. In Abbildung 2 sind die berechneten Fließgeschwindigkeiten bei diesem Ereignis dargestellt. Die eingefügten Legenden sind auch für alle anderen entsprechenden Darstellungen der Wassertiefen und Fließgeschwindigkeiten gültig und werden aus Darstellungsgründen in den weiteren Abbildungen nicht eingefügt.

Da Starkregenereignisse typischerweise kleine Gebiete betreffen wurde, um die Auswirkungen realistisch abzubilden, für die Berechnungen Gebiete von maximal 20 km<sup>2</sup> einzeln betrachtet. Ab 20km<sup>2</sup> wird keine Berechnung mehr in den Karten angezeigt. Für den Triefenbach bei Böbingen ist dies der Fall, hier ist das gesetzlich festgesetzte Überschwemmungsgebiet als potenzielle Überflutungsfläche heranzuziehen, siehe Abbildung 1.

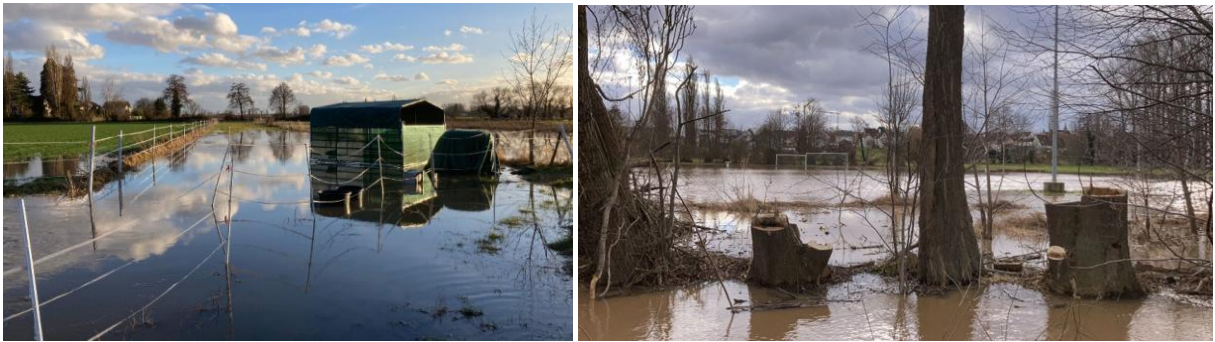
Abbildung 5 Hochwasser 07.02.2022 (Bilder: Michael Vogel Böbingen)

Bei dem langen Regenereignis am 07.02.2022 kam es zu Überflutungen der Wiesen, Felder und Wege im Bereich der Gewässerauen, siehe Abbildung 5.

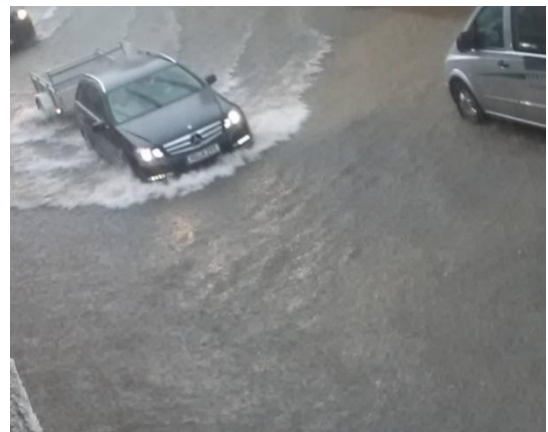
Abbildung 6 Böbingen Überflutung Hauptstr.

Beim Starkregenereignis am 27.06.2022, siehe Abbildung 7, waren überflutete Straßen und Keller ein Problem, da die innerörtlichen Entwässerungssysteme überlastet waren. Besonders überflutungsgefährdet ist insbesondere ein Tiefpunkt in der Hauptstraße (im Bereich von Nr. 102), weil kein oberirdischer Abflussweg im Straßenraum zur Verfügung steht.

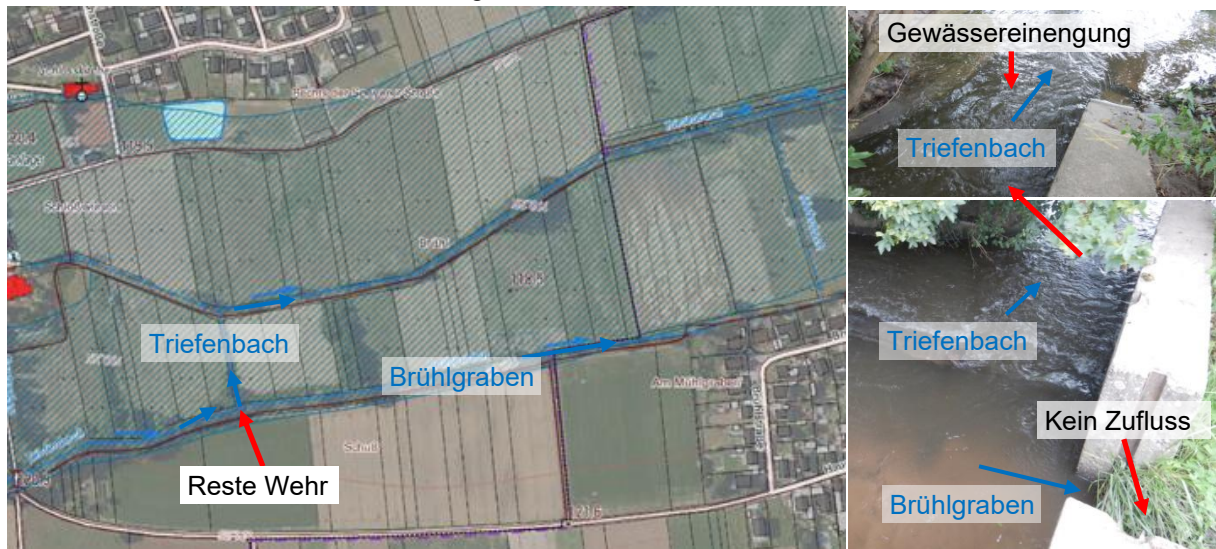
Abbildung 9 ehemalige Ableitung vom Triefenbach in den Brühlgraben

Der Brühlgraben wurde über ein Wehr vom Triefenbach abgeleitet und diente als Mühlgraben und zur Vorflut. Die Wehranlagen sind verfallen, aber noch vorhanden und schränken den Abfluss des Triefenbachs ein. Auch ist der Gewässerausbau mit zwei näherungsweise rechten Winkeln im Verlauf immer noch vorhanden, siehe Abbildung 9.

Der Brühlgraben wurde im Bereich von Böbingen bis ca. 1970 unter der Hauptstraße durch den Ort geführt und in den alten Karten von 1836 ist die ehemalige Mühle am westlichen Ortsrand noch verzeichnet, siehe Abbildung 10. Heute erfolgt bei Normalwasser kein Abfluss mehr in den Graben, siehe Abbildung 9.

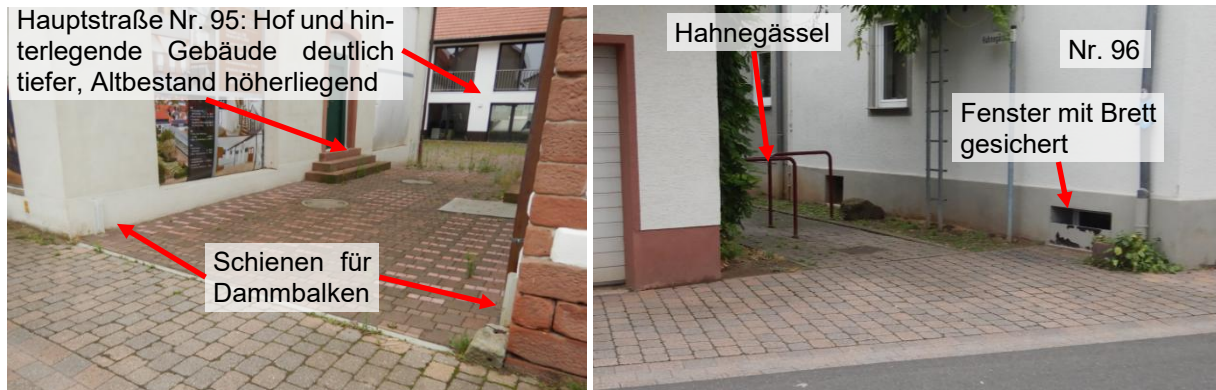
Abbildung 15 Vorhandene Objektschutzmaßnahmen Hauptstraße

An einigen Grundstücken sind Objektschutzmaßnahmen zu erkennen, siehe beispielsweise Abbildung 15, insbesondere beim historischen Bestand liegen die Erdgeschosse zum größten Teil erhöht. Auch wurden bei vielen Gebäuden die Kellerfenster zumindest teilweise verschlossen.

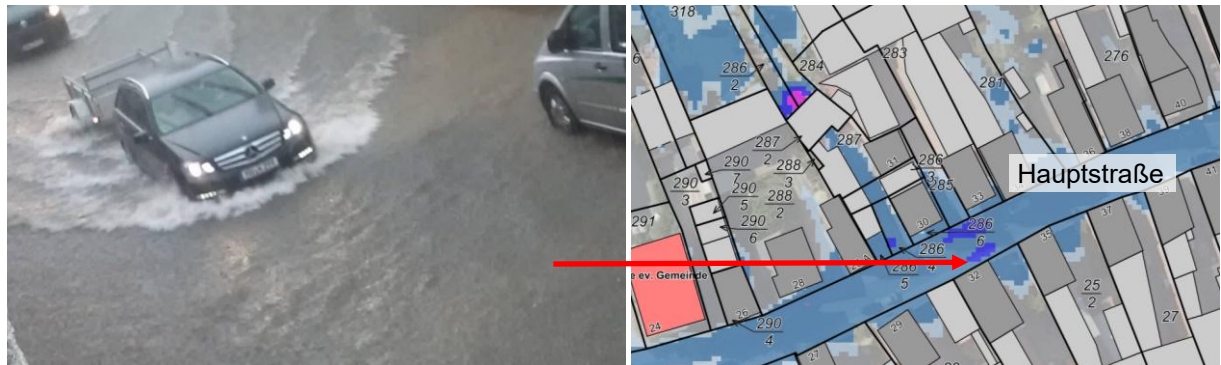
Abbildung 16 Bild Überflutung vor Hauptstraße Nr. 32 und 35 und Sturzflutgefährdungskarte

Neben dem Tiefpunkt im Bereich Nr. 102 gibt es eine kleinere Absenkung im Straßenprofil im Bereich der Grundstücke Nr. 30 bis Nr. 35, die sich füllt noch bevor die ganze Straße überflutet wird, siehe Abbildung 16.

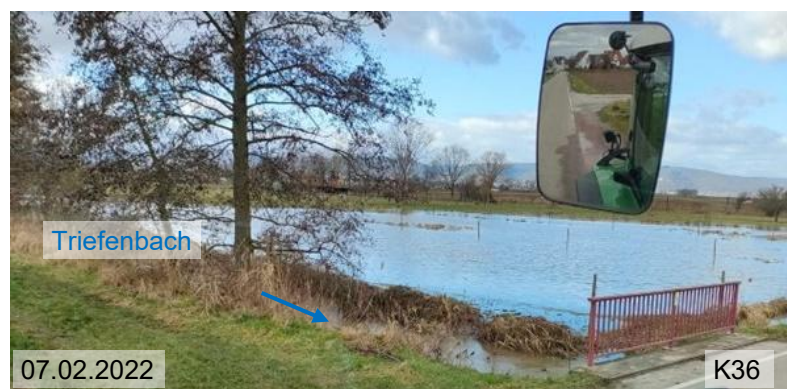
Abbildung 18 Überflutung Triefenbach westlich Straßendamm K36

Bemängelt wurde auch, dass an der K36, welche mittels eines Straßendammes die Triefenbachaue kreuzt, schnell ein Rückstau entsteht mit Überflutung der landwirtschaftlichen Flächen, siehe Abbildung 18.

An der K36 sind keine Maßnahmen erforderlich, die Überschwemmung der Aue, insbesondere wie hier innerhalb des festgesetzten Überschwemmungsgebietes ist gewollt und bildet einen Hochwasserrückhalt. Bei einer angepassten Nutzung als Grünland sind keine oder nur geringe Schäden zu erwarten. Das Straßenprofil ist flach genug, um keinen Rückstau zu erzeugen, der die Bebauung betrifft, es darf hier aber keine weitere Erhöhung des Straßendamms erfolgen und bei einem Brückenneubau sollte deren Verbreiterung geprüft werden.
