# Örtliches Hochwasser- und Starkregenvorsorgekonzept

Verbandsgemeinde Edenkoben

## Erläuterungsbericht spezifischer Teil Flemlingen

Januar 2026

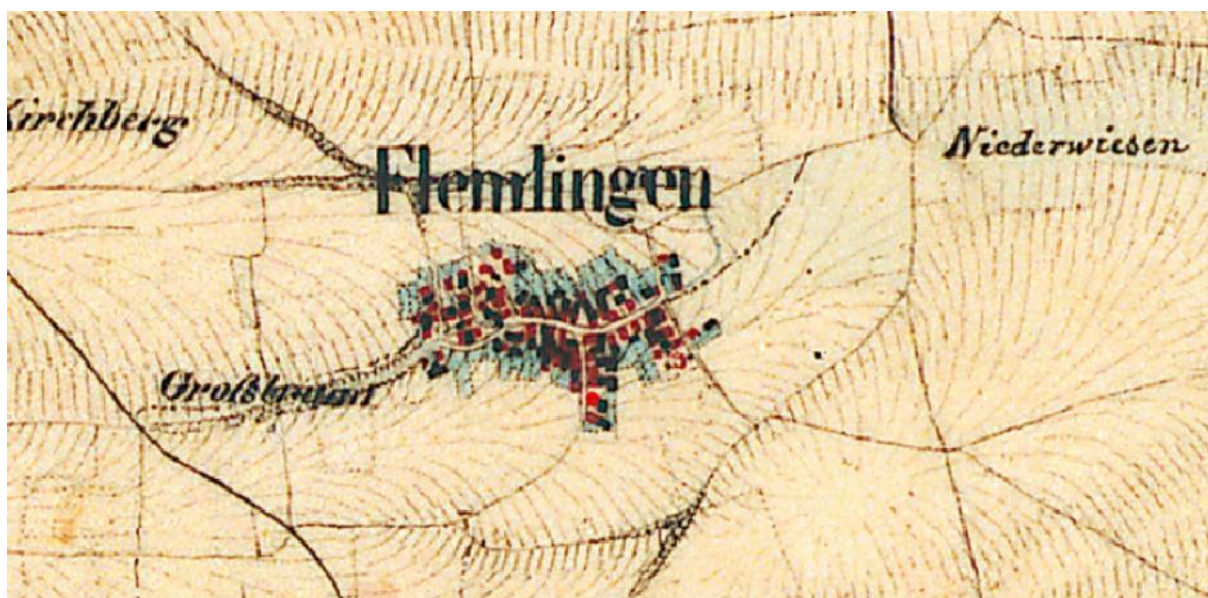
Abbildung 4 Historische Karte Flemlingen (1836 bis 1841)

In der historischen Karte von Flemlingen ist ersichtlich, dass sich die Bebauung von 1840 bis heute nur wenig erweitert hat (die Straßen Am weißen Kreuz und In den Kapellenäckern sind hinzugekommen).

Gut erkennbar ist auch, dass der Kaltenbach nicht als Gewässer eingetragen ist, sondern sich in der Tiefenlinie Wiesen befanden. Entsprechend wird es sich um Feuchtwiesen gehandelt haben.

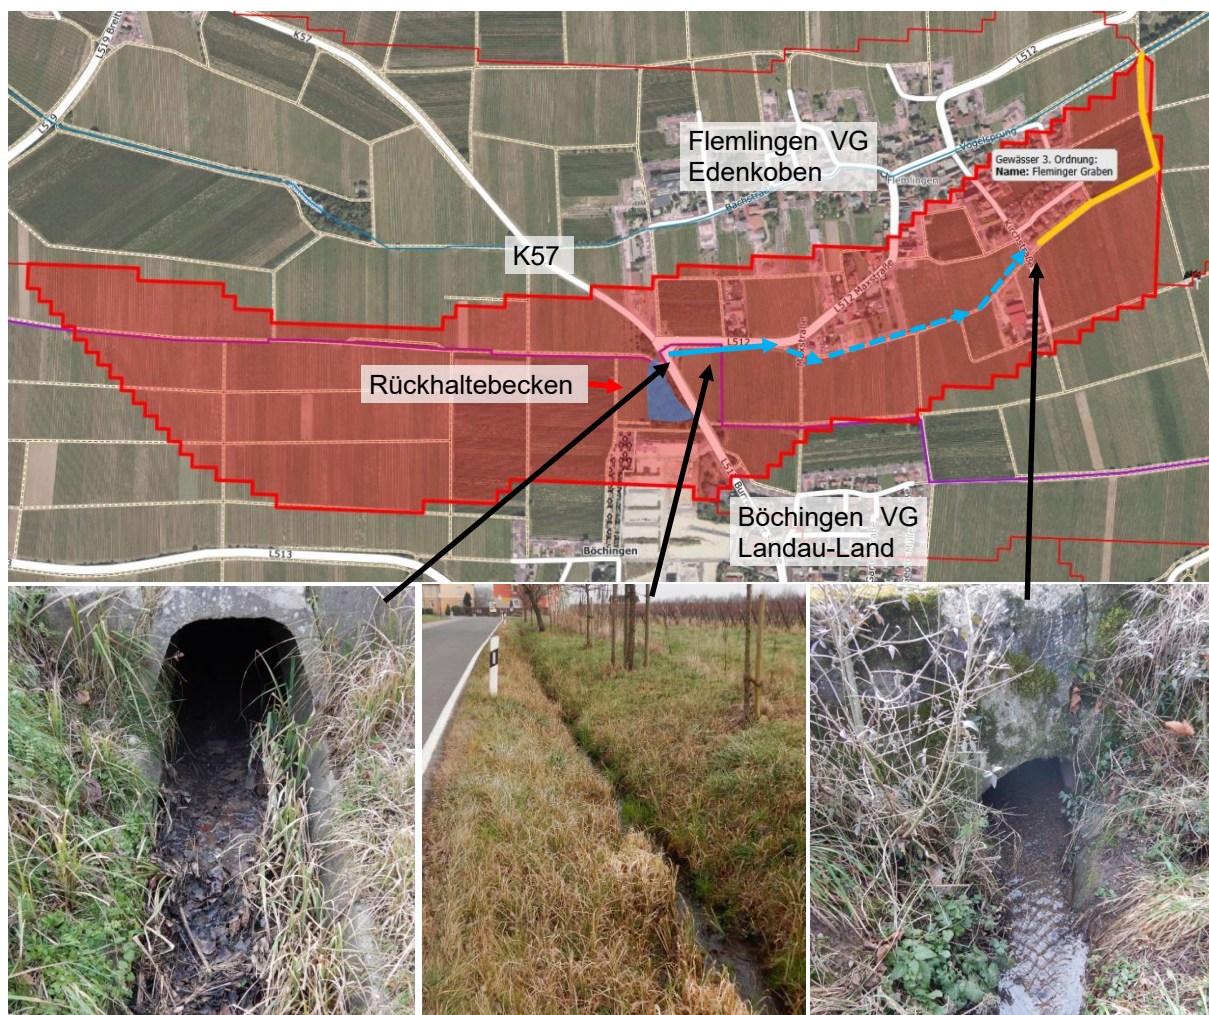
Abbildung 8 Flemlinger Graben

Der Flemlinger Graben hat nach dem Geoportal Wasser eine Einzugsgebietsgröße von 0,55 km<sup>2</sup>. Als Gewässer eingetragen ist er im Geoportal ab dem Auslass östlich der Kirchstraße (gelbe Linie in Abbildung 8). Zum Zeitpunkt der Begehung erfolgte ein kontinuierlicher Abfluss ab der Burrweiler Straße (Mündung K57 auf L512). Entlang der L512 wird dieser im Straßengraben und ab der Maxstraße Nr. 25 unterhalb des Wirtschaftsweges verrohrt bis zum Auslass an der Kirchstraße geführt, siehe Abbildung 8.

Entsprechend der vorgefundenen Wasserführung und dem Bewuchs ist davon auszugehen, dass mindestens in den Wintermonaten ein permanenter Abfluss erfolgt.

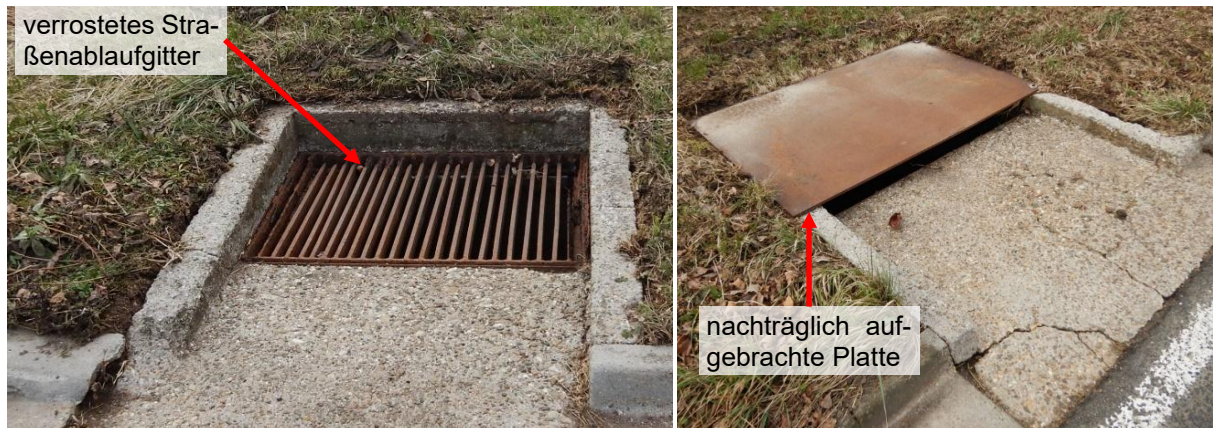
Abbildung 11 Straßenabläufe im Bereich Mündung K57 auf L512

Im Bereich der Straßenkreuzung gibt es mehrere Straßenabläufe, die offensichtlich deutlich älter sind als der Straßenaufbau. Die Gitter der Abläufe sind zum Teil durchgerostet und stellen hierdurch eine Gefährdung dar. Bei einem wurde das Gitter daher anscheinend schon mit einer Platte ersetzt. Ansonsten scheinen die Abläufe funktionsfähig zu sein, auch wenn wie beim südlich liegenden Rückhaltebecken unklar ist, wie das Entwässerungssystem aufgebaut ist.

Unter dem Straßenablauf an der Bushaltestelle war fließendes Wasser erkennbar und laut Kanaldatenbank endet die Leitung vom Regenrückhaltebecken ein kleines Stück südlich. Hier scheint einer Verbindung zwischen den Straßenablauf und dem Rückhaltebecken zu bestehen, auch wenn keine Daten zum weiteren Verlauf vorliegen.

Das noch vorhandene durchgerostete Gitter sollte auch entfernt und ersetzt werden, entweder wie beim Nachbarn durch eine Platte oder ein neues Gitter.

| Nr. | Maßnahme | Träger | Umsetzung |
|---|---|---|---|
| | <b>Wasserfassungen Mündung K 57 auf L512, siehe Kapitel 2.3</b> <ul style="list-style-type: none"><li>- durchgerostetes Gitter ersetzen</li></ul> | LBM | kurzfristig |
| | <ul style="list-style-type: none"><li>- Umbau Entwässerung zu mehr Rückhaltung dezentraler Bewirtschaftung (Mulden, Kaskadengraben etc.)</li></ul> | LBM | langfristig |

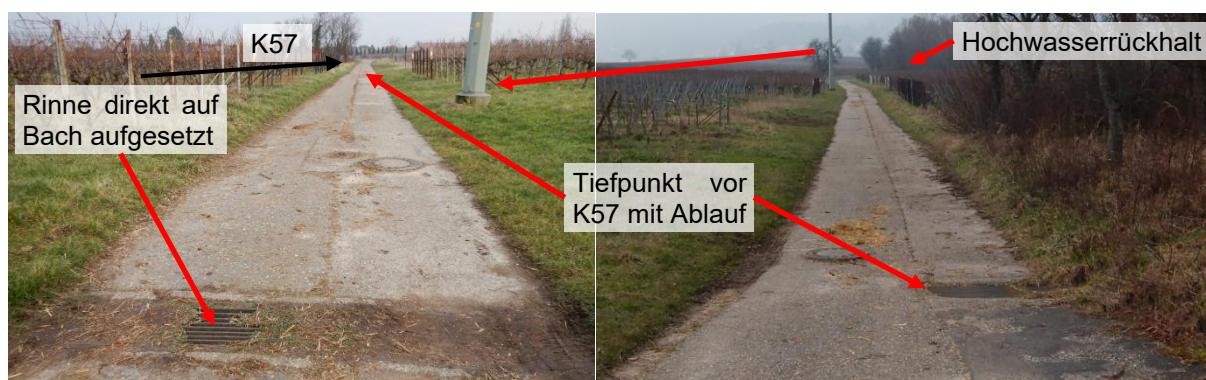
Abbildung 14 Wirtschaftsweg zwischen Rückhaltebecken Kaltenbach und K57

Unter dem Wirtschaftsweg zwischen K57 und dem Rückhaltebecken verlaufen die Bachverrohrung und der Mischwasserkanal. Da der Weg in der Tiefenlinie liegt, ist er bei Starkregen auch wasserführend und es wurden Einlaufgitter direkt auf die Bachverrohrung aufgesetzt. Die Einlaufbauwerke waren zum Zeitpunkt der Begehung teilweise fast vollständig mit Erosionsmaterial verlegt, oder es war nur noch der Bereich direkt oberhalb der Bachverrohrung frei (Material fällt direkt in die Verrohrung), siehe zum Beispiel Abbildung 14 links.

Die K57 verläuft quer durch die Tiefenlinie auf einem kleinen Straßendamm, weshalb direkt westlich dieser eine Senke besteht, in welcher ein Ablauf verbaut ist. Der Wirtschaftsweg liegt hier im Tiefpunkt und auch die angrenzende Grünfläche liegt etwas höher.

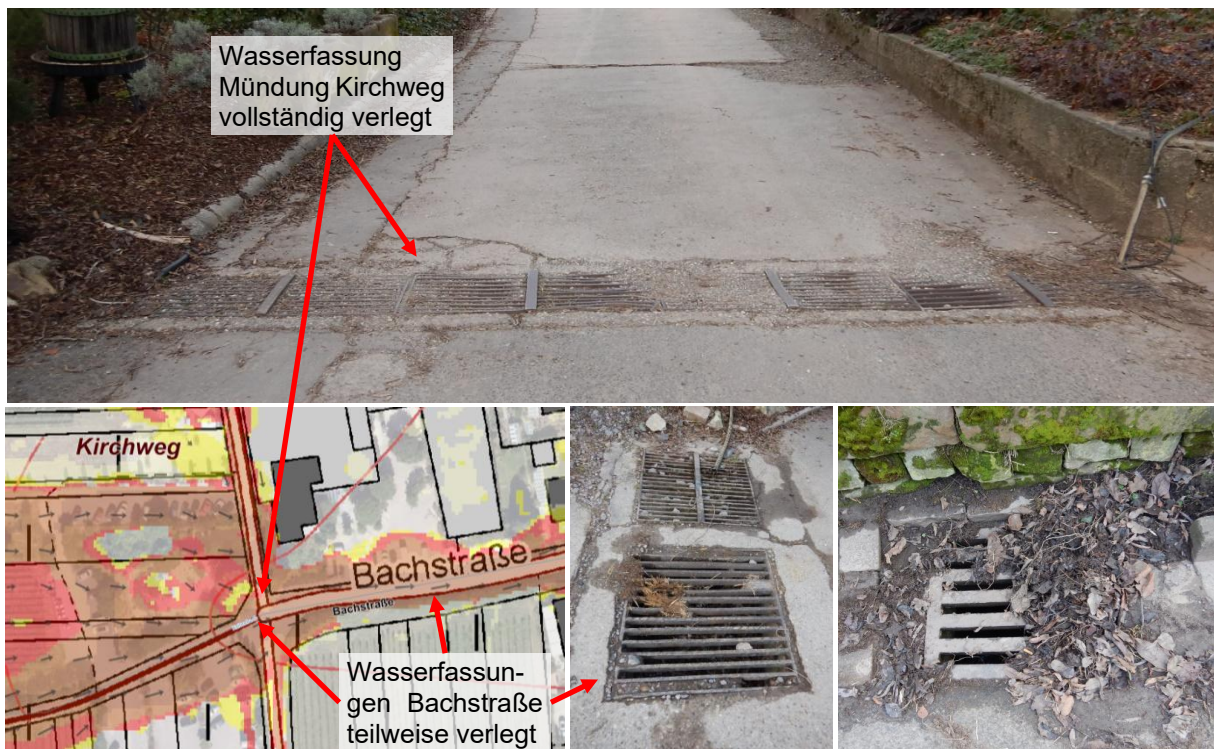
Abbildung 16 Entwässerungssituation am westlichen Beginn der Bachstraße

Die beiden Einlaufgitter am Beginn der Bebauung (Marienhof, Bachstraße Nr. 16) waren zum Zeitpunkt der Begehung in sehr schlechtem Zustand. Die Gitter sind zum Teil zerfahren und die Wasserfassungen waren zum Teil vollständig zugeseetzt mit Erosionsmaterial, insbesondere Schotter, siehe Abbildung 16.

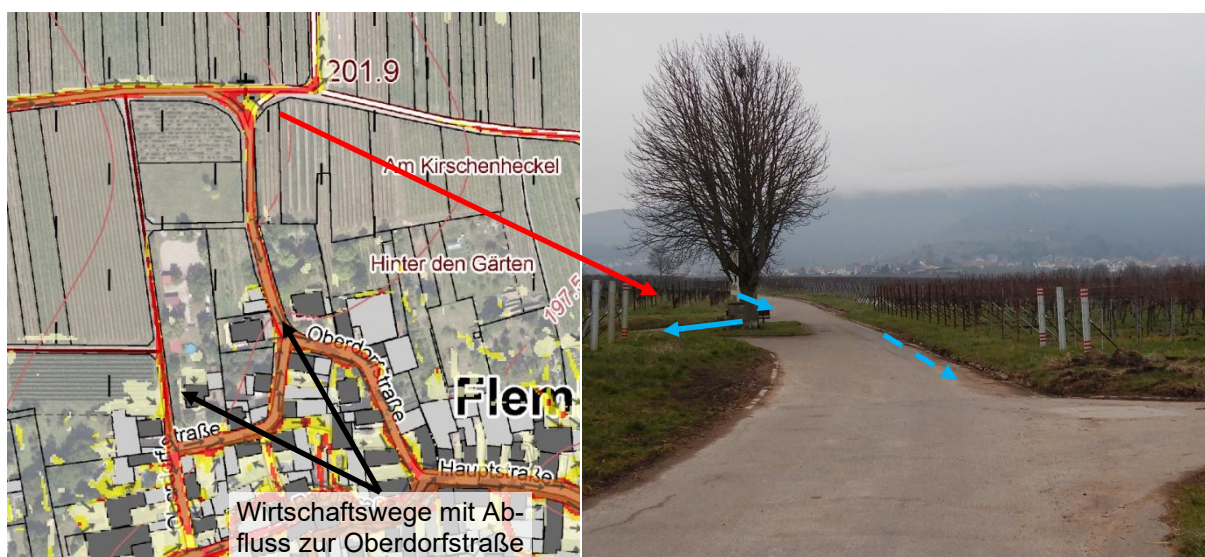
Abbildung 17 Starkregenzufluss Oberdorfstraße

Bei sehr starken Ereignissen fließt ein Teil des Abflusses aktuell im Bereich der Weinberge weiter und im Bereich des Arboretums zwischen Flemlingen und Roschbach dem Kaltenbach zu. Nach Aussagen örtlicher Vertreter soll auch die Verrohrung beim Arboretum in den Kaltenbach entwässern.

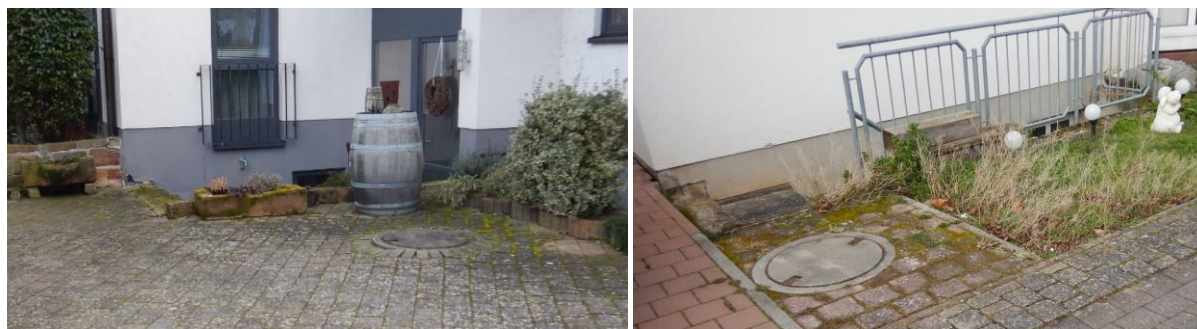
Abbildung 21 Beispiele für außenliegende gefährdete Kellerzugänge Am weißen Kreuz

In der Kirchstraße und Am weißen Kreuz muss mit einem Abfluss im Straßenraum gerechnet werden, aber nicht mit hohen Wasserständen. Einige Anwohner, insbesondere in der Straße Am weißen Kreuz, haben Keller mit außenliegenden Kellerabgängen oder tiefliegenden Lichtschächten.

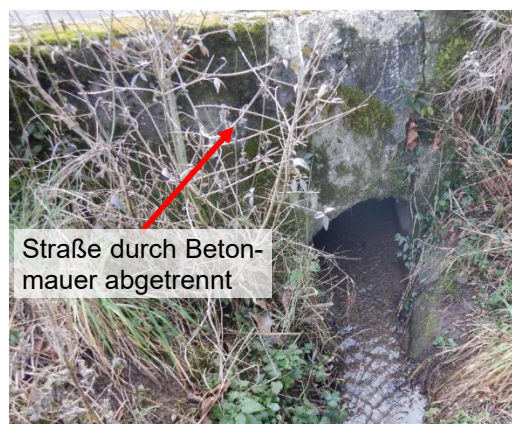
Abbildung 22 Flemlinger Bach, Ende Verrohrung am weißen Kreuz

Der Zufluss zum Flemlinger Graben aus dem Straßenraum könnte langfristig verbessert werden, indem die kaputte Betoneinfassung am weißen Kreuz durch ein Geländer ersetzt wird. Dies ist aber nur sinnvoll, wenn sowieso Maßnahmen in diesem Bereich durchgeführt werden da hier kaum Schadenspotential besteht.

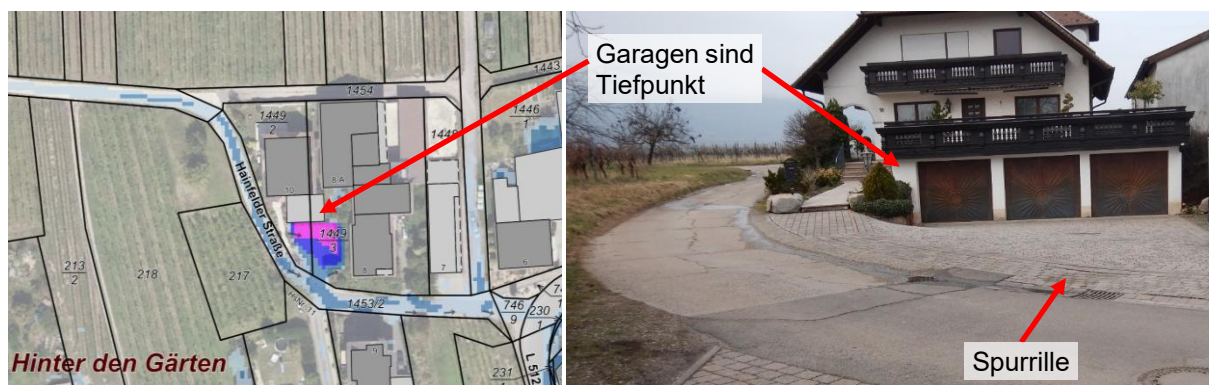
Abbildung 23 Außengebietszufluss Hainfelder Straße und Tiefpunkt Garagen Nr. 10

Zur Begehung war es durch abfließendes Sickerwasser gut zu sehen, dass der Weg auch in Richtung Einfahrt geneigt ist, siehe Abbildung 23.

Die Einfahrt sollte im Anschlussbereich an die Straße etwas höher profiliert werden oder / bzw. zusätzlich könnte auch ein Bordstein gesetzt werden. Wenige Zentimeter verringern das Schadensrisiko erheblich, auch wenn hierdurch eine Fahrbahnschwelle entsteht.

| Nr. | Maßnahme | Träger | Umsetzung |
|---|---|---|---|
| | <b>Hainfelder Straße Nr. 10 und 11, siehe Kapitel 2.11:</b><br>- Prüfen ob Wasserrohre / Drainagen etc. im Bereich des Weges verlegt und ggf. beschädigt sind | Werke / Ortsgemeinde | kurzfristig |
