# Örtliches Hochwasser- und Starkregenvorsorgekonzept

Verbandsgemeinde Edenkoben

## Erläuterungsbericht spezifischer Teil Gleisweiler

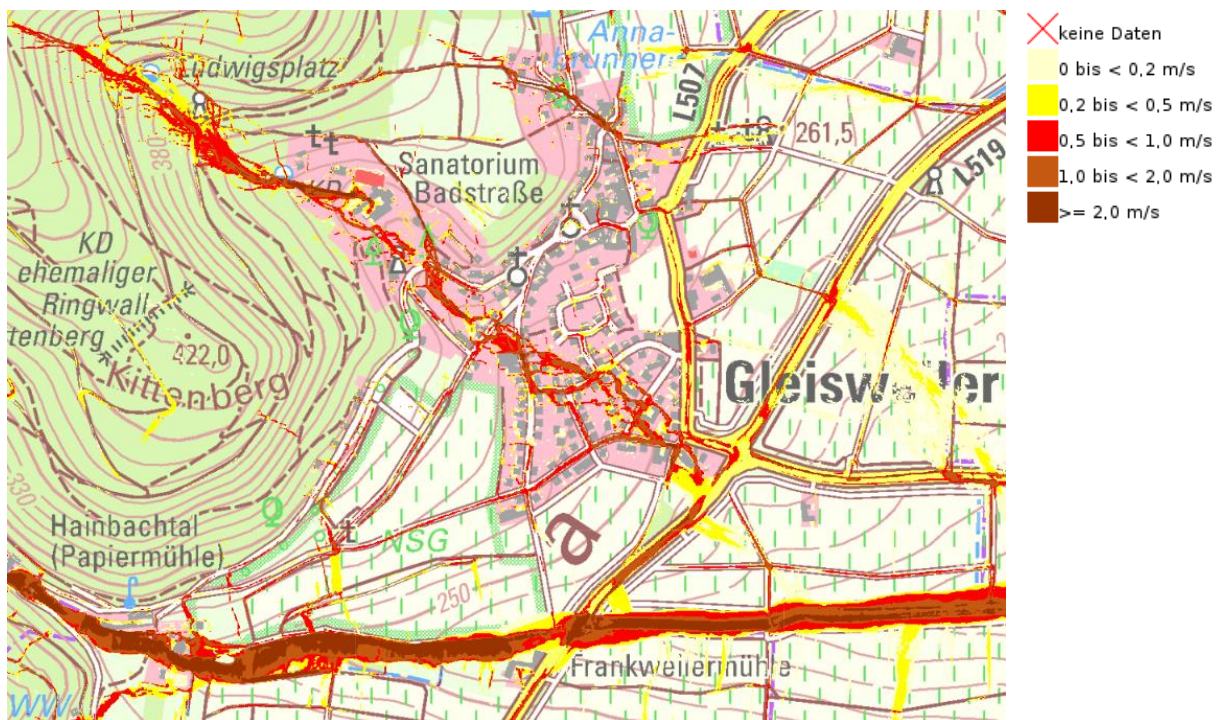
Abbildung 2 Sturzflutgefahrenkarte im Bereich der Ortslage von Gleisweiler Fließgeschwindigkeit

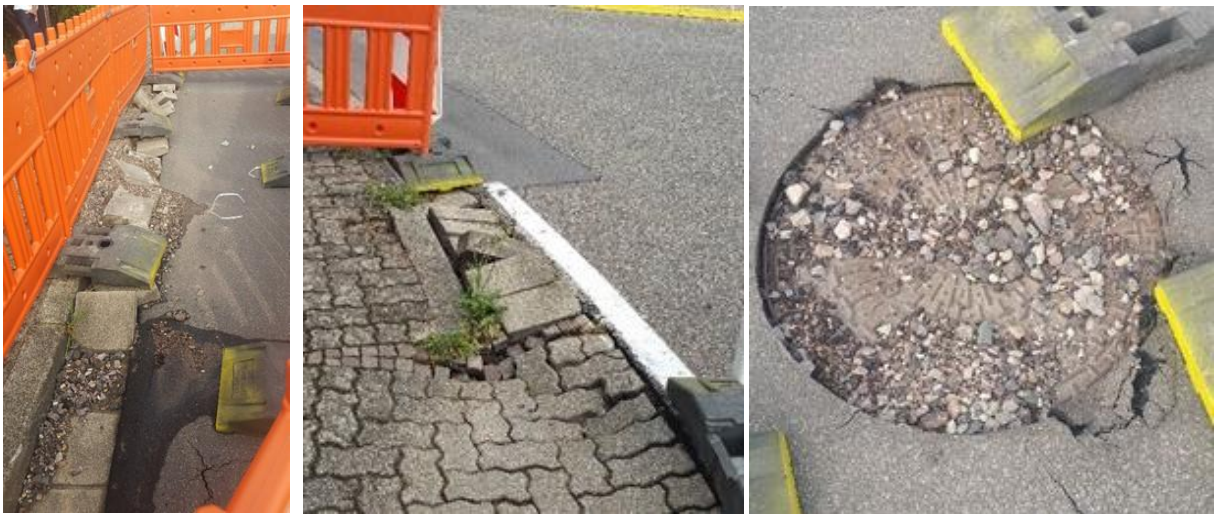
Aufgrund des kurzen intensiven Starkregen kam es zur Überlastung der Entwässerungsanlagen und einem Abfluss über die Wege und Straßen. Die schwersten Schäden gab es in der Weinstraße bei der Mündung auf die L519. Hier ist ein Drosselbauwerk in den Mischwasserkanal mit Regenüberlauf vorhanden, welches so stark überlastet war, dass die komplette Fahrbahn angehoben und teils ausgespült wurde. Die Kanaldeckel wurden nach früheren Ereignissen festgeschraubt, so dass sich der Druck nicht durch einen Austritt auf die Straße entlasten konnte.

Abbildung 7 Schäden an der Böchinger Straße / Kreuzungsbereich L507

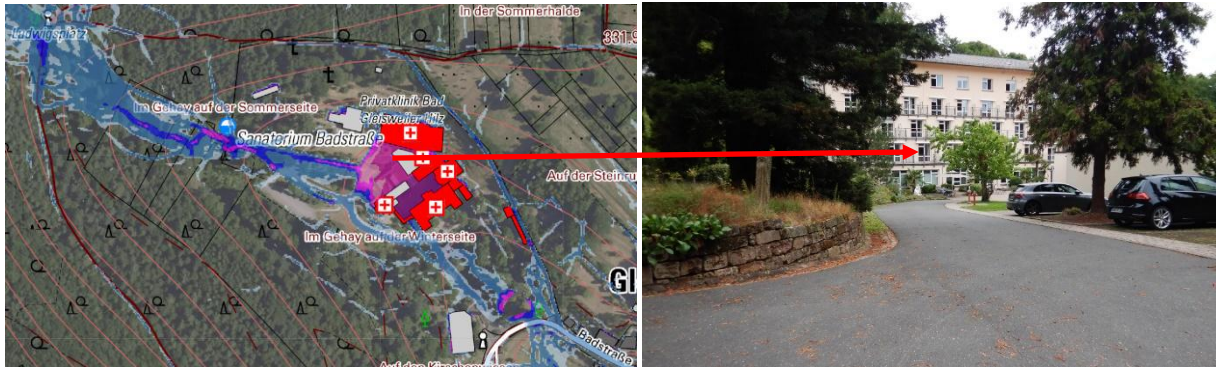
Dem Sanatorium fließt von den umliegenden Hanglagen des Teufelsbergs und Kittenberg's Niederschlagswasser zu. Die Hauptfließlinie kommt hierbei aus Richtung Nordwesten, vom Ludwigsplatz. Aber auch aus Richtung Norden über die Zufahrt zu einem Gartenhaus fließt Niederschlagswasser zu (vgl. Abbildung 13).

Abbildung 10 berechnete Wassertiefen (z.T. über 2 m) bei SRI 7 im Bereich des Sanatoriums

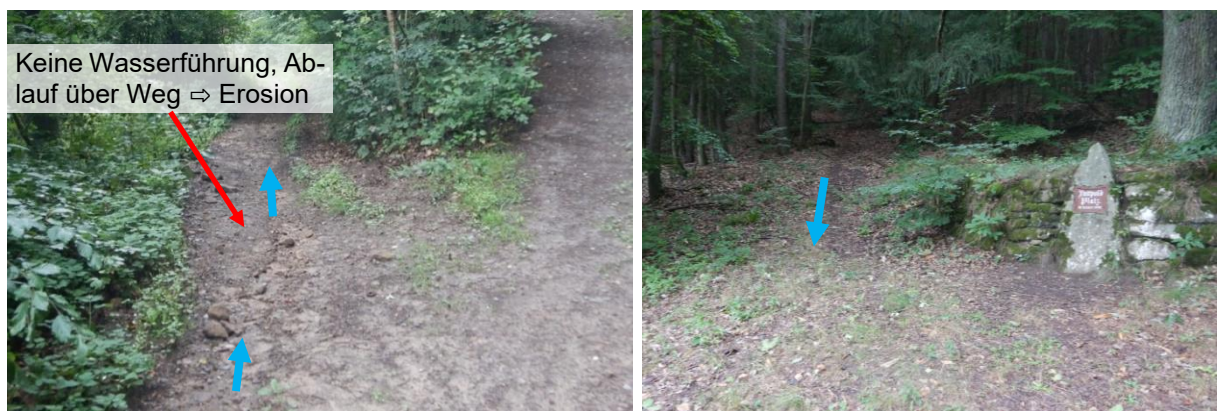
Hierbei gibt es im Außengebiet keine erkennbare Wasserrückhaltung und Wasserführung. Vielmehr fließt Niederschlagswasser zu großen Teilen über Wege ab und erodiert diese dabei aus, siehe u.a. Abbildung 11 und Abbildung 13.

Abbildung 11 Situation Wegeentwässerung im Bereich Ludwigsplatz

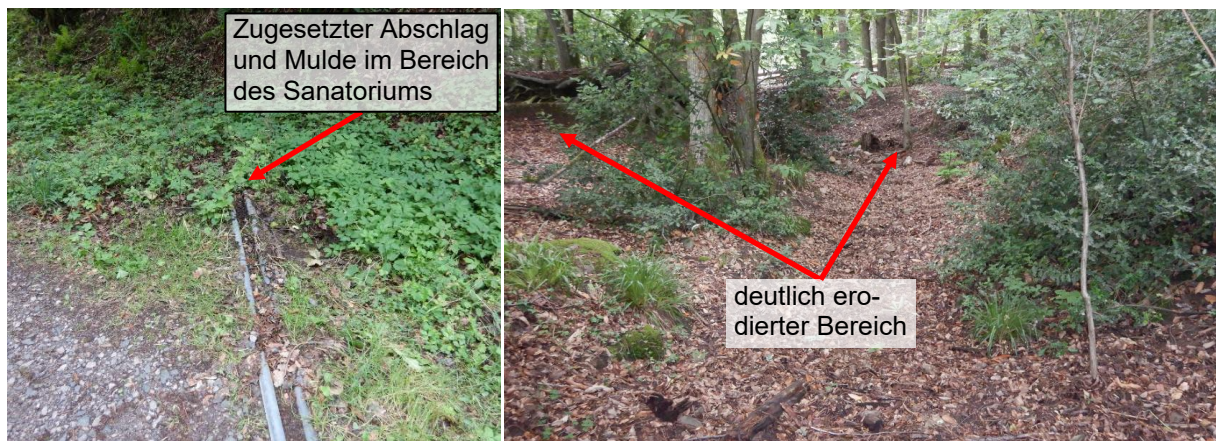
Direkt oberhalb der Klinik ist der Wald im Bereich des Trinkwasserbrunnens bei einem ehemaligen Weg deutlich auserodiert. Die im Sanatorium vorhandenen Entwässerungsanlagen und Mulden sind durch das Ablagern des Erosionsmaterials zum Teil deutlich zugesetzt. Auch erscheint die Profilierung der Wege nicht ideal, da Niederschlagswasser aktuell zum Teil über die Straße direkt hinter die Gebäude geleitet wird und nicht vollständig südlich am Gebäude vorbei über die Zufahrt zur Badstraße. Der Weg nördlich des Sanatoriums führt das Niederschlagswasser zum Weg, welcher östlich des Geländes zur Badstraße führt. Hier kommt es zu einem Zufluss zum Gelände über die Zufahrt zu dem kleinen Gartenhaus, siehe Abbildung 13.

Abbildung 12 verlegte Entwässerungsrinne und Tiefenlinie oberhalb Sanatoriums

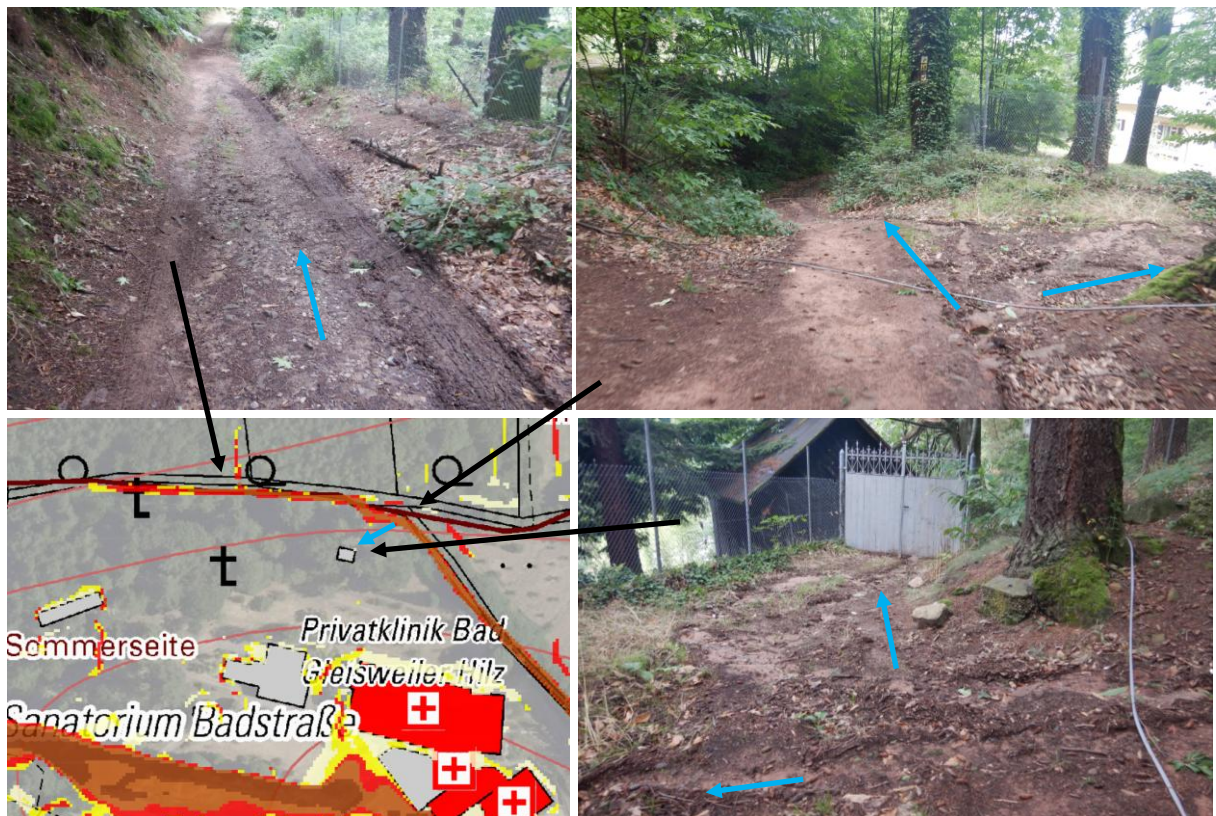
Abbildung 13 Weg nördlich Sanatorium Badstraße

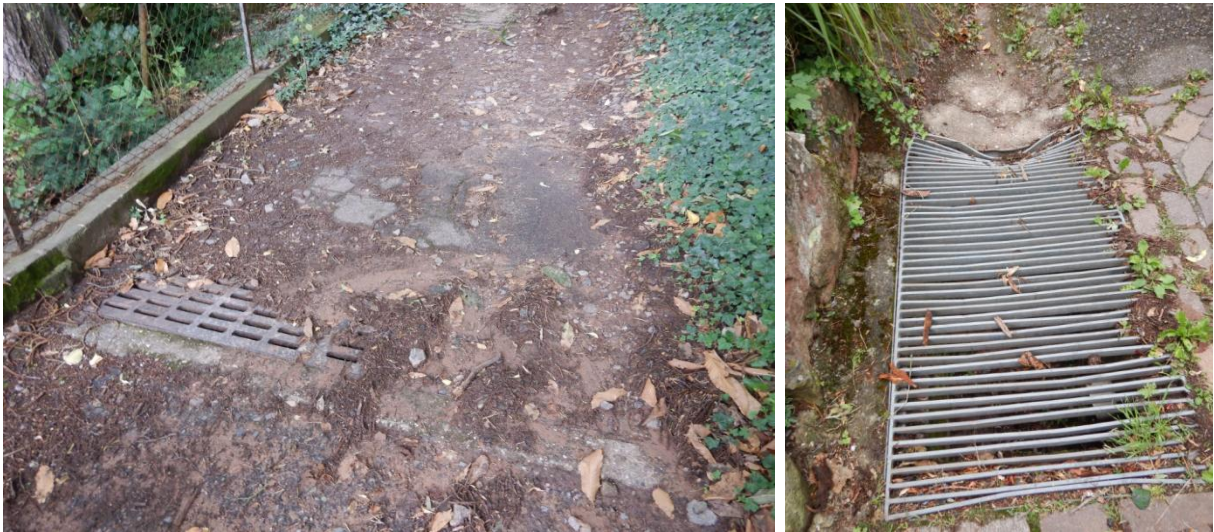
Am Ende des Weges vor Mündung auf die Badstraße gibt es mehrere Wasserfassungen, welche augenscheinlich das Außengebietswasser in den Bach ableiten. Die Kanaldatenbank scheint hier nicht vollständig zu sein, da noch mehr Schächte und Verrohrungen vorhanden sind, welche aber nicht in der Datenbank verzeichnet sind. Auch erscheint aufgrund des permanenten Abflusses im Graben noch eine Quelle angeschlossen zu sein, entsprechend müsste es sich bei dem Graben auch um ein Gewässer handeln.

Abbildung 14 Wasserfassungen am Weg östlich der Privatklinik oberhalb der Badstraße

| Nr. | Maßnahme | Träger | Umsetzung |
|---|---|---|---|
| | <b>Entwässerungsanlagen an den Waldwegen und im Bereich der Privatklinik</b> , u.a. im Bereich Badestraße, siehe Abbildung 14: <ul style="list-style-type: none"><li>Entfernung der Ablagerungen im Bereich der Einlaufbauwerke und Leeren der Sandfänge.</li><li>Kontrolle und Erneuerung der Anlagen insbesondere der Beschädigten Gitter.</li><li>Anlegen oberirdischen Abflussweg von der Zufahrt Privatklinik und dem Waldweg über die Badestraße zum Bach</li><li>Befahren der Kanäle zur Ortung, Zustandserfassung und Aufnahme in die Datenbank. Unterteilung in private und öffentliche Anlagen und ergreifen entsprechender Maßnahmen je nach Zustand.</li></ul> | Ortsgemeinde /<br>(ggf. Werke und Privat für Kanäle) | kurzfristig<br>mittelfristig<br>langfristig<br>mittelfristig |

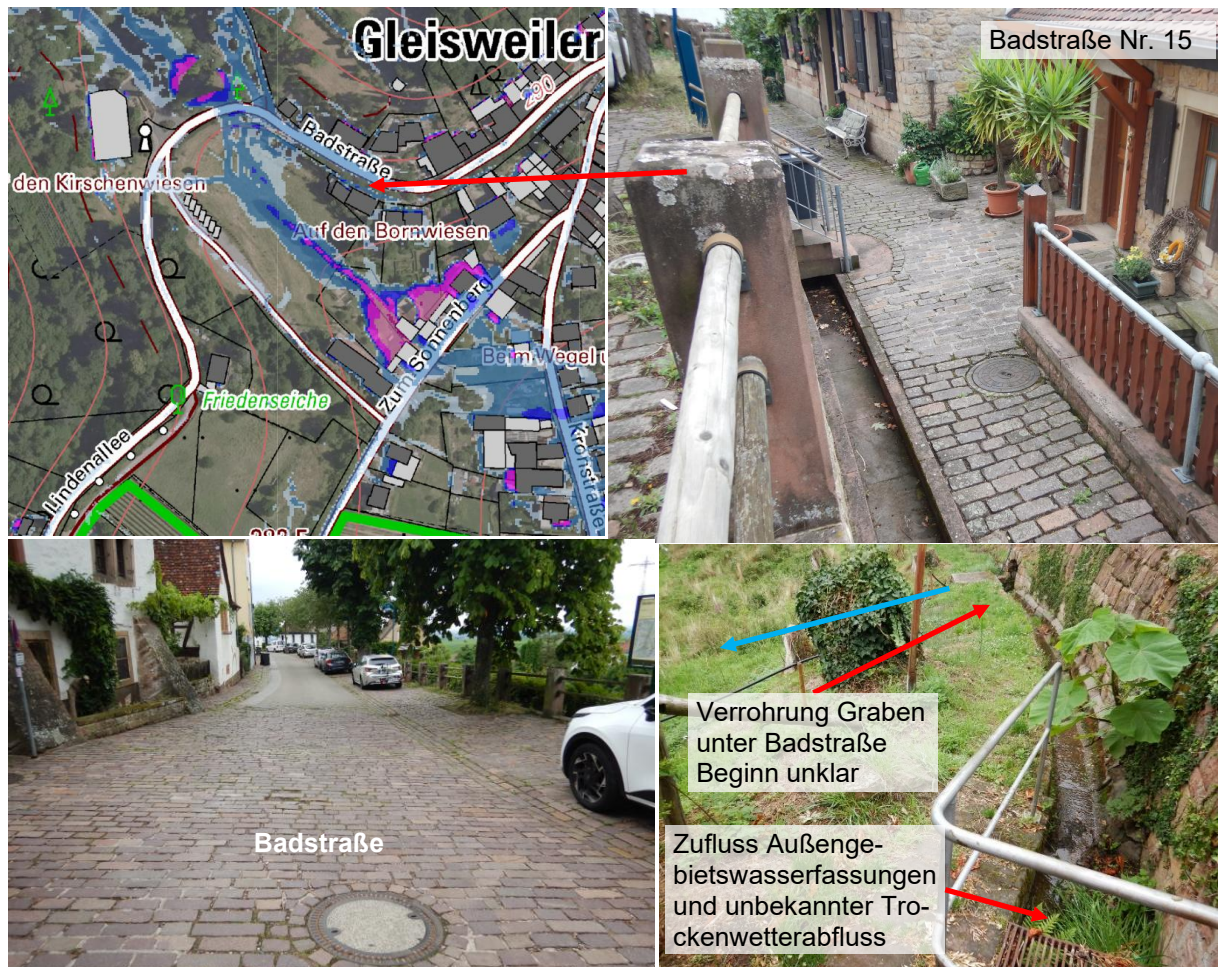
In der Badstraße existiert nur ein Mischwasserkanal, wobei Teile der Niederschlagsentwässerung an den Graben zur Straße Zum Sonnenberg angeschlossen sind. Die genauen Verläufe und Anschlüsse der Regenwasserentwässerung sind unklar. Die südlich der Straße liegenden Grundstücke liegen deutlich unter dem Straßenniveau. Hier gibt es entlang des Weges eine kleine Rinne, die das Niederschlagswasser fasst und ableitet.

Abbildung 15 Situation zwischen Badstraße und Zum Sonnenberg

Insbesondere Badstraße Nr. 15 hat einen tiefliegenden Hauszugang und direkt am Haus einen ebenerdigen Kellerabgang. Es liegt zwar nicht am Tiefpunkt, aber hier muss bei Starkregen trotzdem mit einem Zufluss gerechnet werden.

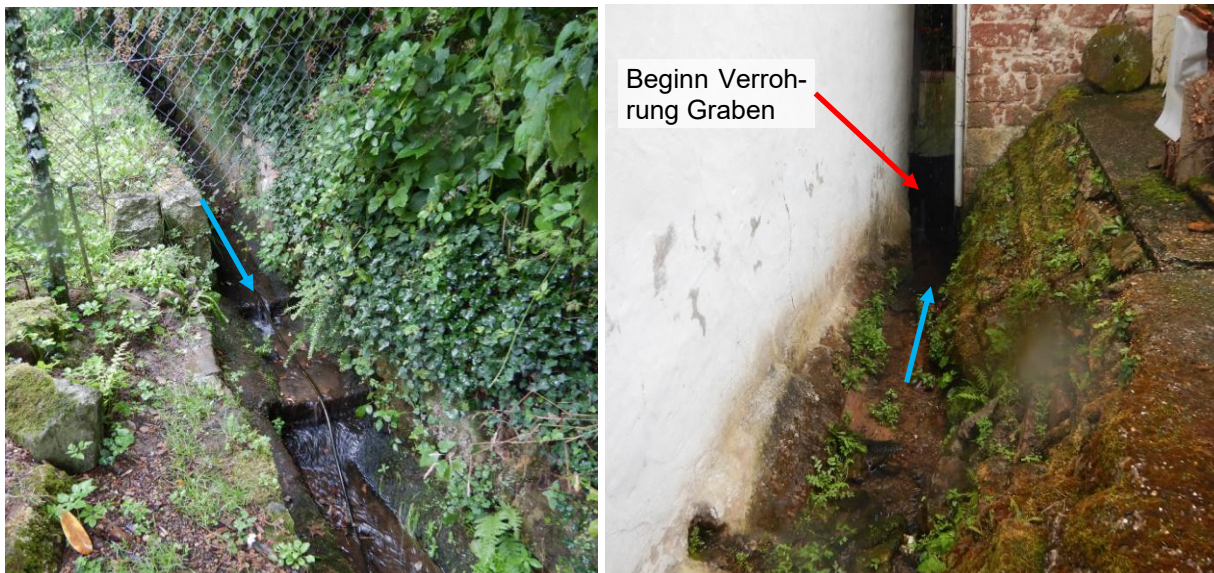
Zwischen der Badstraße und Zum Sonnenberg verläuft ein Graben offen durch die Gärten, welcher aber vollständig verbaut ist. Direkt an der Bebauung der Straße Zum Sonnenberg wird der Graben gefasst und wird dann verrohrt bis zum Hainbach geführt, siehe Abbildung 17.

Abbildung 16 Beginn Verrohrung im Bereich Zum Sonnenberg Nr. 8

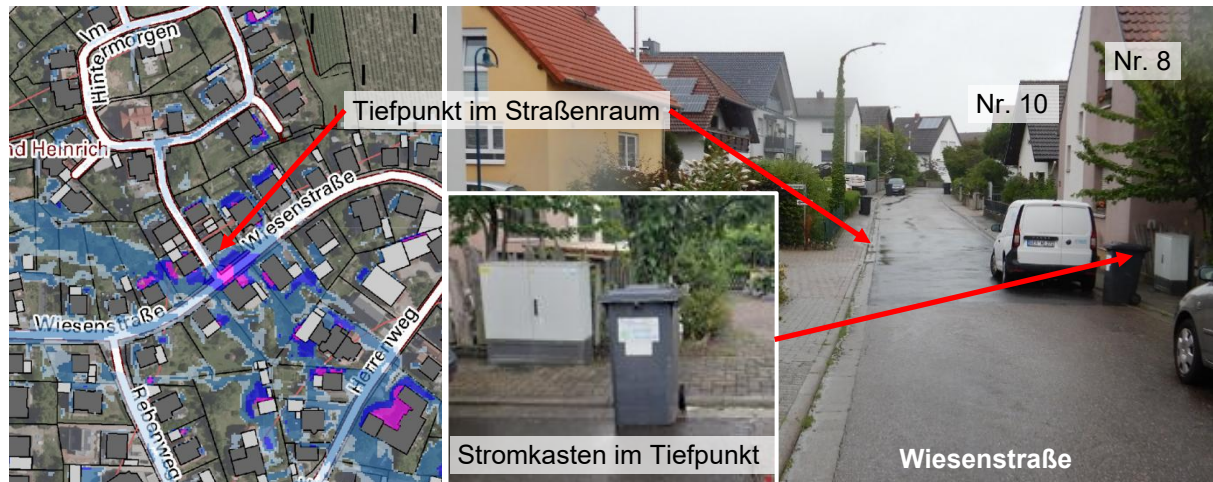
Bei der Mündung der Straße Im Hintermorgen auf die Wiesenstraße befindet sich ein Tiefpunkt im Straßenraum. Bei extremen Starkregen sammelt sich hier Niederschlagswasser im Straßenraum, bis es über die südlich liegenden Grundstücke Nr. 8 und Nr. 10 abfließt.

Abbildung 19 Überflutungsgefährdung Kreuzungsbereich Wiesenstr. / Im Hintermorgen

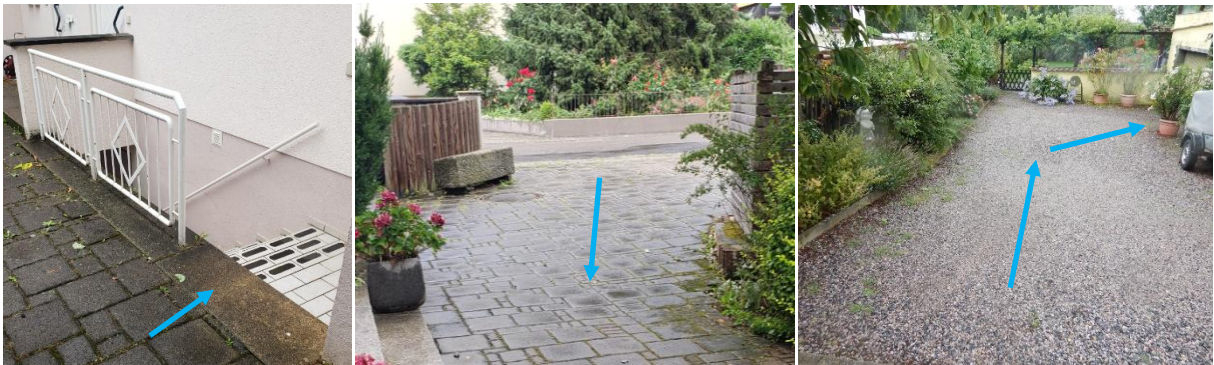
Abbildung 20 Beispiel tiefliegender Zugänge / Zufahrten aus dem Straßenraum und ebenerdiger Kellerabgang

Außenliegende Kellerabgänge, die nicht an einem Hochpunkt liegen, sollten nach Möglichkeit immer mit einer zusätzlichen Stufe über das umliegende Gelände versehen werden.

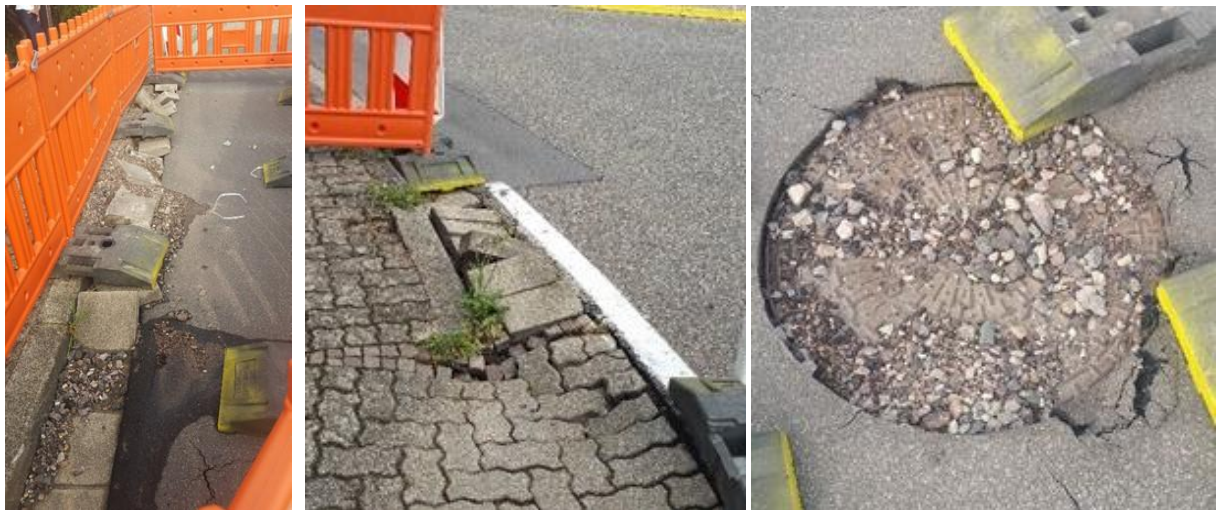
Bei außergewöhnlichen Starkregenereignissen wurden druckdicht verschlossene Deckel am Ende des Stauraumkanals aus der Verankerung gerissen und die Straßenoberfläche dabei beschädigt, siehe Abbildung 22.

Abbildung 22 Schäden an der Böchinger Straße / Kreuzungsbereich L507

Weiterhin wird vorgeschlagen, den Regenwasserkanal vom Baugebiet Hintermorgen nicht über das Entlastungsbauwerk, sondern direkt an die Bachverrohrung / den Regenwasser-Kanal zum Hainbach anzuschließen oder aber den Abschalp aus dem Bauwerk zu vergrößern, so dass im Überlastungsfall ausreichend Abflusskapazität zur Verfügung steht, um Bauwerksschäden durch Überdruck im Kanal zu verhindern, wie zum Beispiel durch den schon länger geplanten Notüberlauf des Bauwerkes in den Straßenseitengraben.

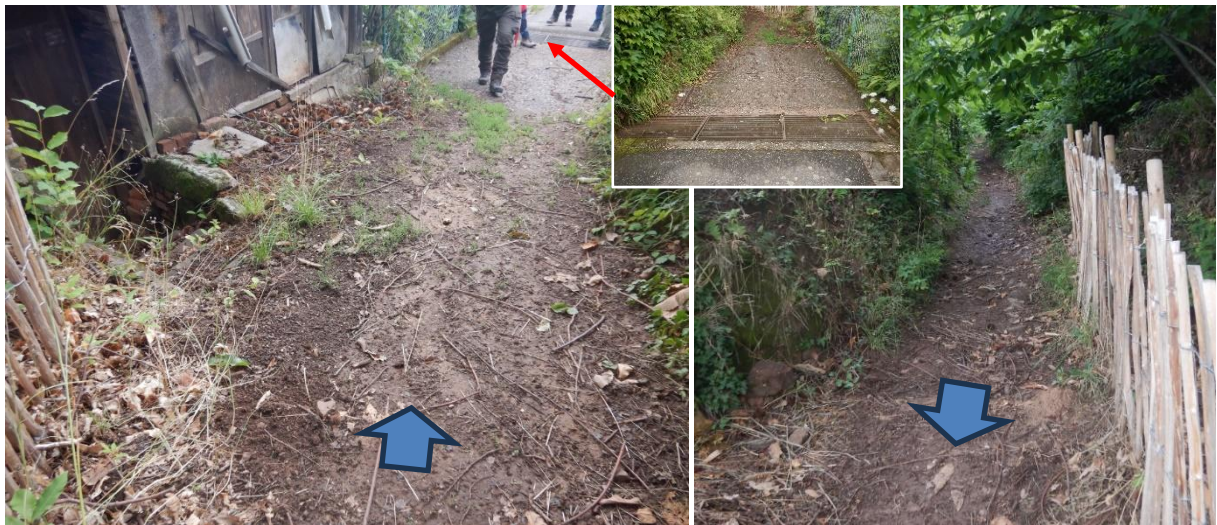
Am Weg selbst befindet sich ein tiefliegender Eingang in einen Schuppen von Nr. 21, dem bei Starkregen Niederschlagswasser zufließt, siehe Abbildung 25.

Abbildung 25 Weg zum Schützenberg (Bergstr. Nr. 21)

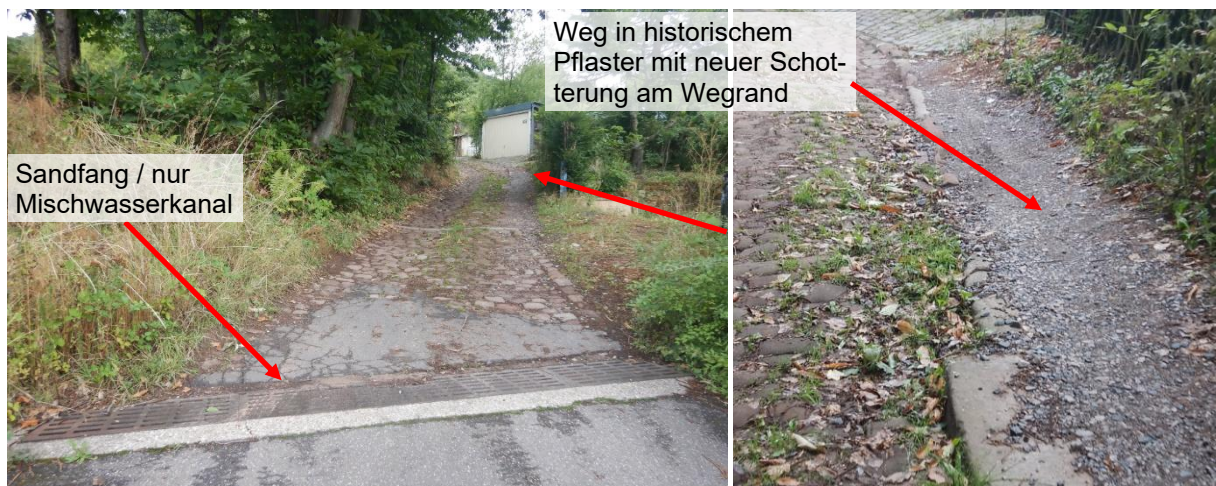
Der Wirtschaftsweg bei Nr. 27 ist im ersten Abschnitt gepflastert und erst ab der oberhalb liegenden Wegekreuzung unbefestigt. Im Bereich des Pflasters wurde anscheinend an der Grundstücksgrenze eine Leitung verlegt, bei der der Leitungsgraben nach Abschluss der Maßnahme mit Schotter befestigt wurde, wodurch es zur Erosion und Eintrag von zusätzlichem Material in den Sandfang kommt. Mittlerweile hat eine Verdichtung stattgefunden, so dass zukünftig mit weniger Abtrag zu rechnen ist, siehe Abbildung 26.

Abbildung 26 Bergstraße Anschluss Wirtschaftsweg bei Nr. 27

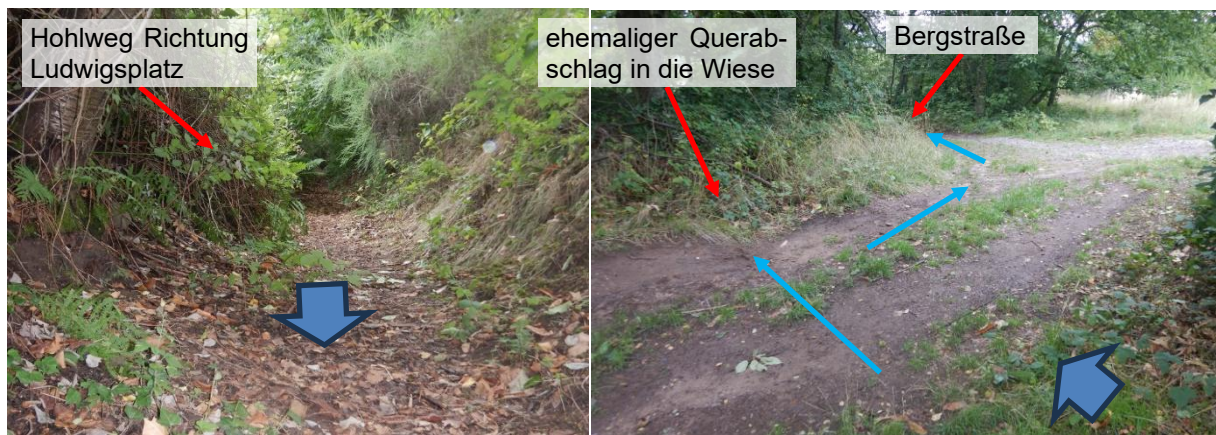
Oberhalb der Bergstraße befindet sich ein Wegekreuz, bei dem die von Norden nach Süden verlaufenden Wege kaum Gefälle aufweisen und eine unebene Profilierung aufweisen, so dass es von ihnen keinen großen gesammelten Abfluss gibt. Allerdings sammelt der Weg, welcher aus Hangrichtung im Westen kommt, das Niederschlagswasser und führt es in Richtung Bergstraße. Am Wegekreuz selbst gab es mal einen Abschlag in die Wiese, aber insgesamt sind keine Maßnahmen zur Ableitung und Rückhaltung vorhanden.

Abbildung 27 Hohlweg oberhalb Bergstraße Richtung Ludwigsplatz und ehem. Ableitung

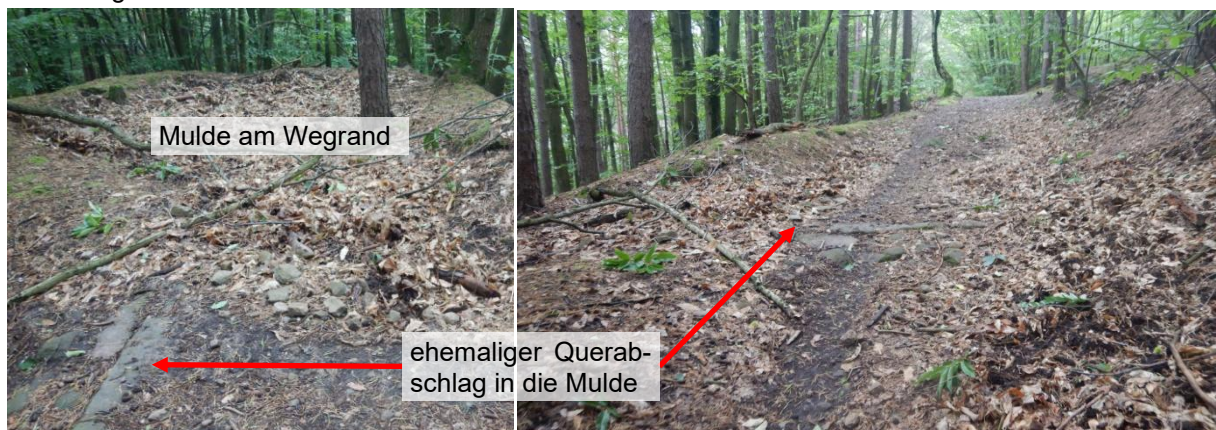
Ab der Kreuzung bis zur nächsten Wegekreuzung ca. 220 m oberhalb liegt der Weg fast ausschließlich als Hohlweg vor, so dass er das Niederschlagswasser sammelt und auch kaum Abschlagsmöglichkeiten vorhanden sind. Nur einmal nach ca. 120 m gibt es eine flache Stelle, bei der auch ein Querabschlag und eine Wegrandmulde vor langer Zeit angelegt wurde, welche aber mittlerweile verfallen ist, siehe Abbildung 28.

Abbildung 28 nicht unterhaltener Abschlag und Mulde im Wald oberhalb Bergstr.

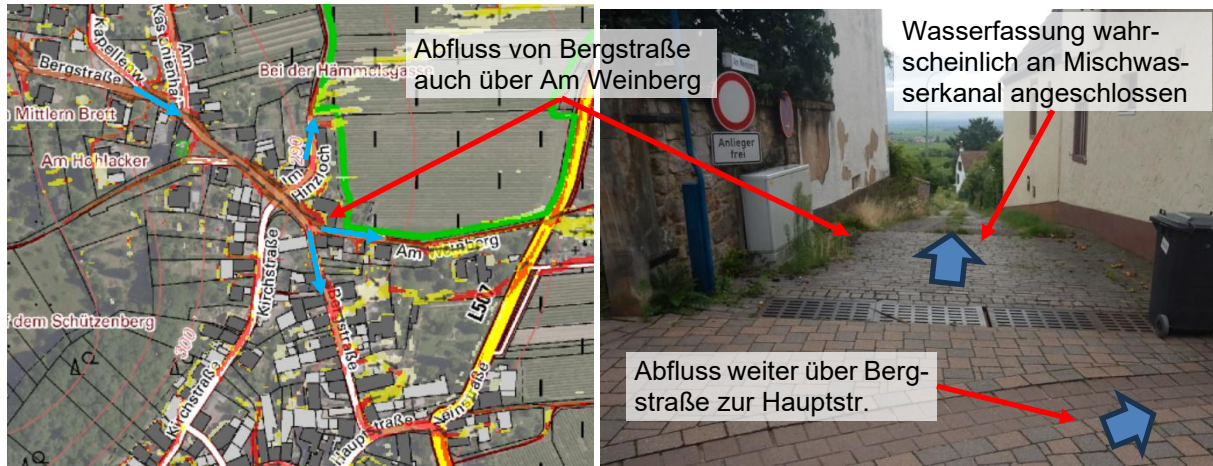
Das Niederschlagswasser, welches über die Bergstraße abfließt, teilt sich je nach Wasserhöhe bei den Mündungen der Straßen Im Hinzloch und insbesondere Am Weinberg auf, und fließt anteilig über diese nach Norden zum Kaltenbach bzw. nach Osten zur L507. Ein großer Anteil fließt weiter nach Süden über die Bergstraße zur Hauptstraße. Direkt im Bereich der Wegemündung der Straße Am Weinberg befindet sich eine Wasserfassung, siehe Abbildung 30. Nach Kanaldatenbank liegt in diesem Bereich nur eine Mischwasserkanalisation vor, welche in Richtung Böchinger Straße entwässert.

Abbildung 30 Starkregenabfluss Am Weinberg

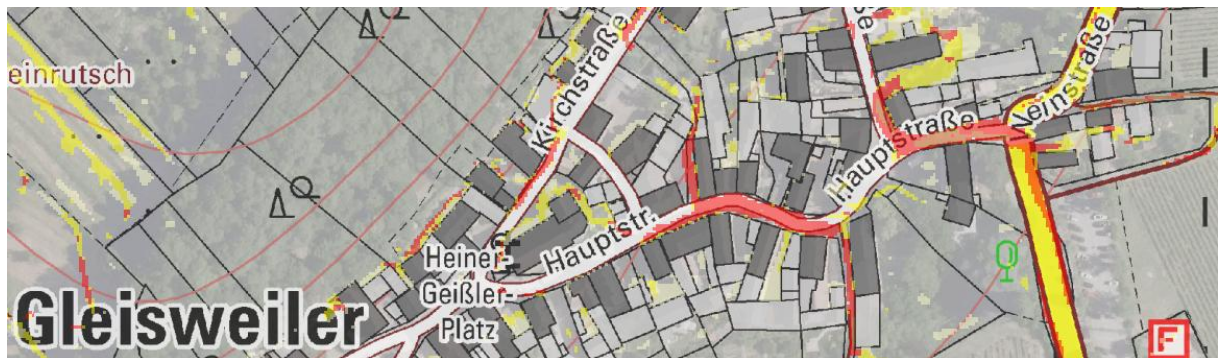
Der Hauptstraße fließt bei Starkregen an mehreren Stellen Niederschlagswasser zu. Der größte Zufluss erfolgt über die Bergstraße, welche mit einem großen Gefälle im Bereich des Rathausvorplatzes auf die Hauptstraße trifft, von wo das Niederschlagswasser mit einem geringen Schadensrisiko weiter zur Weinstraße abfließen kann. Problematischer ist der Zufluss aus den Grundstücken selbst und aus Richtung Kirchstraße / Badstraße, da hier bei mehreren Grundstücken die Gefahr des Zuflusses zum Hof und in die Gebäude besteht. Bei den Zufahrten scheinen einige zum Straßenraum schon nachträglich erhöht worden zu sein, siehe Abbildung 31.

Abbildung 31 Starkregenabfluss Hauptstr. (Fließgeschwindigkeit SRI 7)

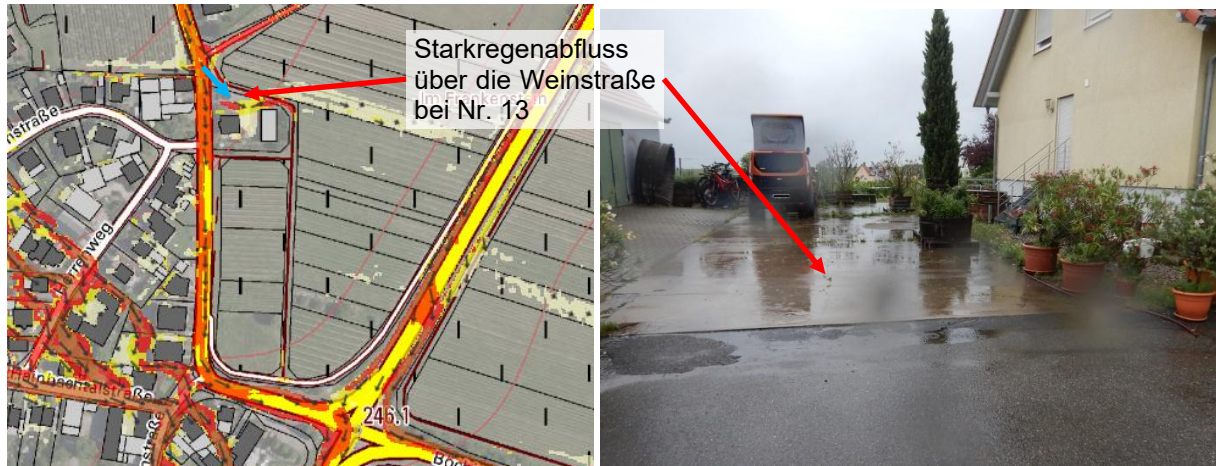
Über die Weinstraße fließt bei Starkregen Niederschlagswasser in Richtung Süden zur Böchinger Straße. Oberhalb von Nr. 13 im Bereich der Zufahrt von Nr. 11 beginnt ein Wirtschaftsweg, über den teilweise Niederschlagswasser von der Weinstraße abfließt. Auf Höhe des Hofes von Nr. 13 hört die Wegebefestigung auf und er verläuft weiter als Grasweg. An der Kante von Befestigung und Graswuchs ist ein Höhenversprung entstanden, an dem sich Niederschlagswasser sammelt und zum Teil dem Hof zufließt.

Abbildung 32 Starkregenabfluss Am Weinberg

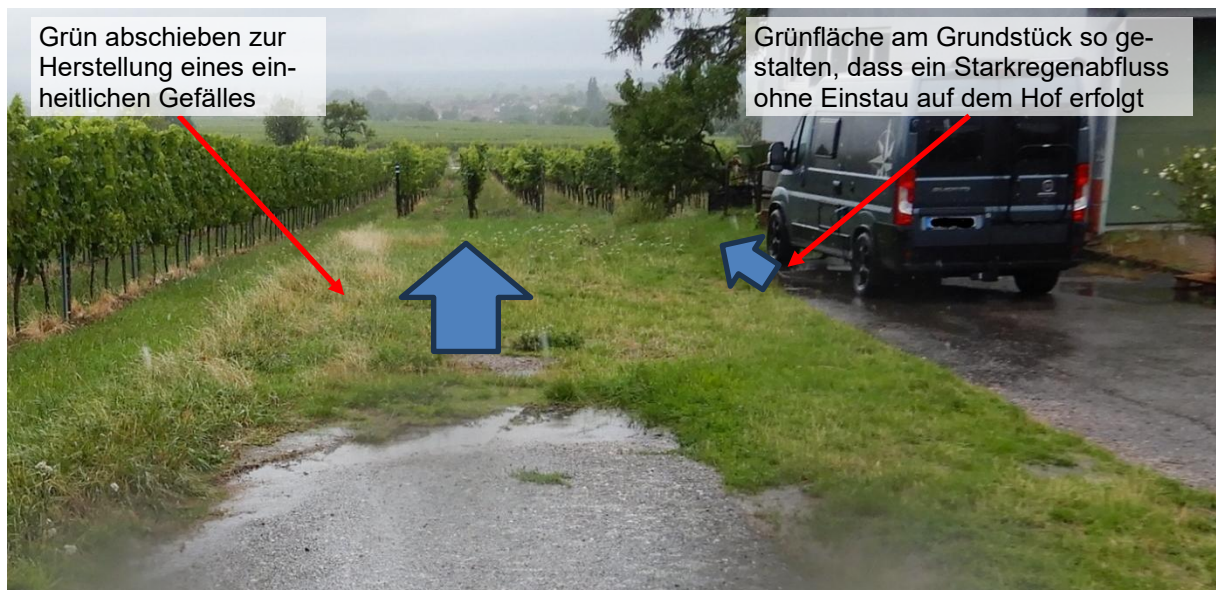
Abbildung 33 Situation Wirtschaftsweg und Hof Weinstraße Nr. 13 / Maßnahmenvorschlag

Hier reicht eine Anpassung der Profilierung, um einen Abfluss entlang des Weges ohne Aufstau und Pfützenbildung zu erreichen, siehe Abbildung 33.

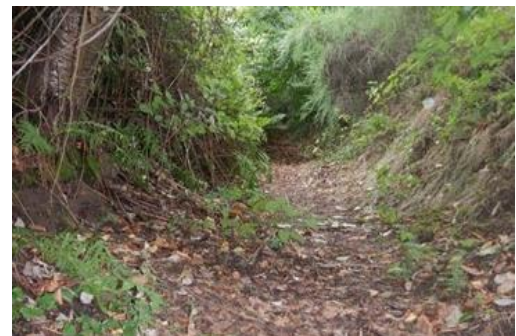
Abbildung 34 Hohlweg westlich Bergstraße

Wo möglich sollten vorhandene Mulden / Senken an den Wegen zur Rückhaltung genutzt werden oder auch Erosionsrinnen oder nicht mehr genutzte Hohlwege in Kaskaden umgebaut werden, siehe zum Beispiel den alten Hohlweg Abbildung 34 welcher in Kapitel 2.7 betrachtet wird. Wo Platz zur Verfügung steht, sollten wegbegleitend zusätzliche Mulden angelegt werden.

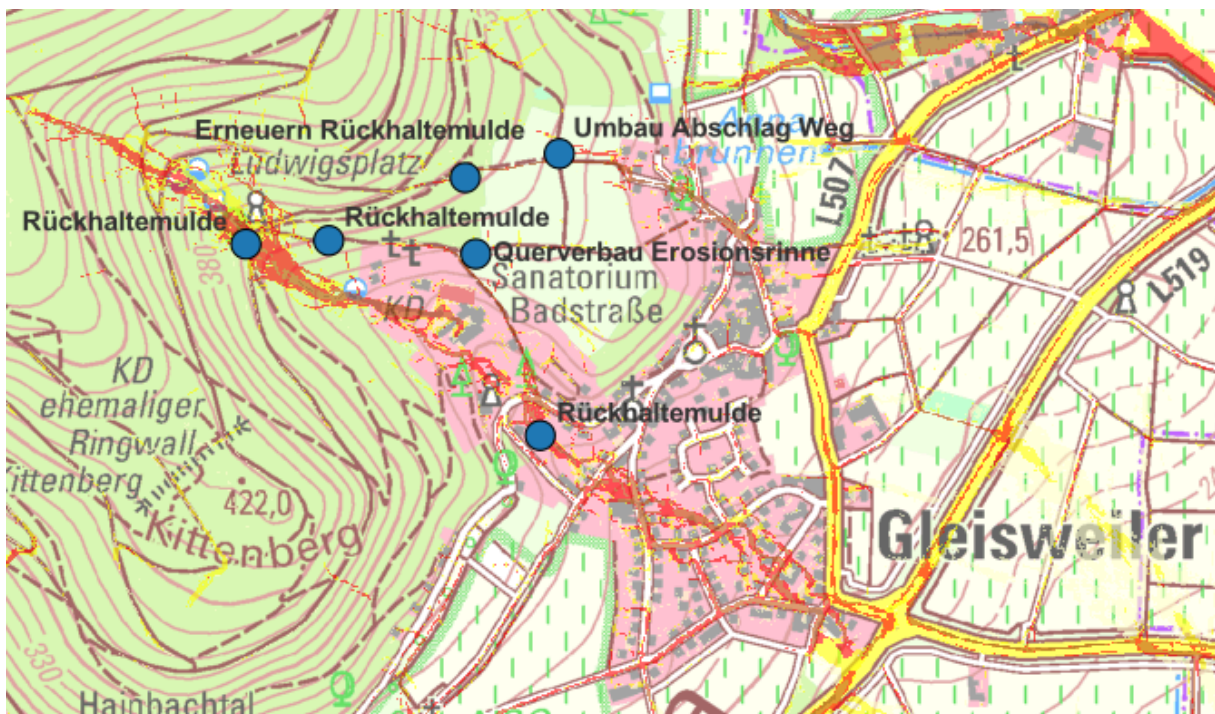
Abbildung 35 mögliche Rückhaltemaßnahmen im Wald bei Gleisweiler

Im Bereich der Erosionslinien sollten Querverbaue aus Steinschüttungen oder durch Einbringen von Totholz etc. angelegt werden, um Retentionsvolumen zu schaffen, eine weitere Erosion zu verhindern bzw. eine Verfüllung zu fördern.

Einige mögliche Standorte für entsprechende Maßnahmen zur Wasserrückhaltung und zum Erosionsschutz werden in Abbildung 35 aufgezeigt:

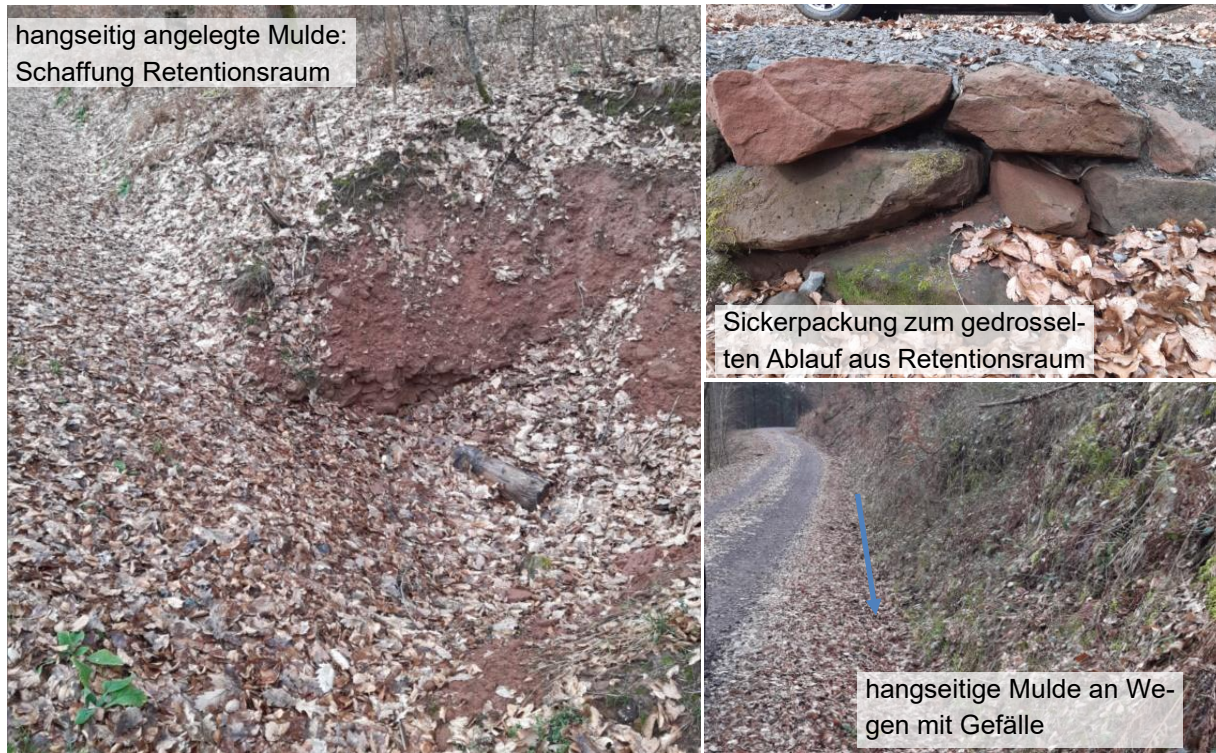
Abbildung 36 Beispiel: hangseitig am Weg angelegte Mulde zum Rückhalt mit Sickerpackung

Die Rückhaltemulden an den Wegen können wie im unter Abbildung 36 dargestellten Beispiel errichtet werden.
