# **Örtliches Hochwasser- und Starkregenvorsorgekonzept**

Verbandsgemeinde Edenkoben

**Erläuterungsbericht  
spezifischer Teil Gommersheim**

Januar 2026

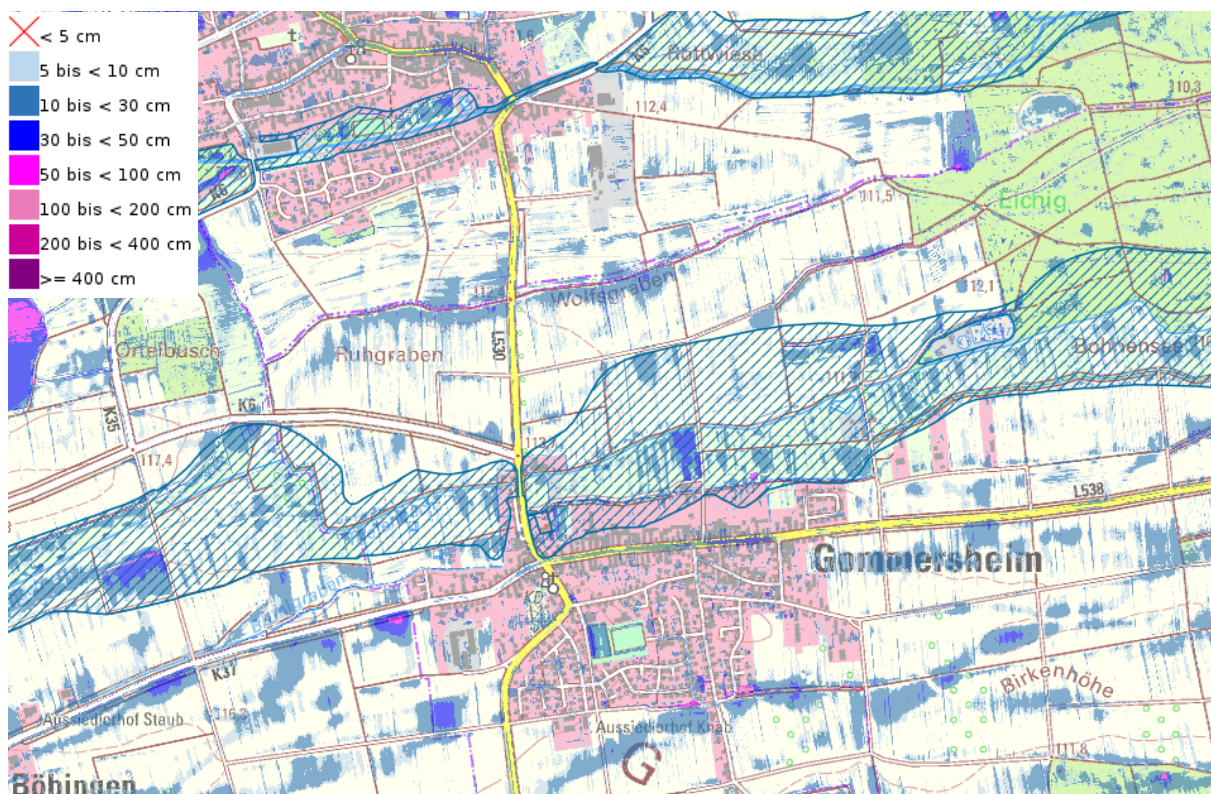
Abbildung 1 Sturzflutgefahrenkarte im Bereich der Ortslage von Gommersheim (Wasserstand SR17)

In Abbildung 1 ist die Sturzflutgefahrenkarte für ein außergewöhnliches Starkregenereignis mit einer Regendauer von einer Stunde (StarkRegenIndex SRI 7) dargestellt. Die der Berechnung zugrundeliegenden Regenmenge entspricht je nach Region ca. 40 - 47 mm in einer Stunde (flächendeckend), dabei handelt es sich um einen 100 jährlichen Regen nach KOSTRA-Daten. In Abbildung 2 sind die berechneten Fließgeschwindigkeiten bei diesem Ereignis dargestellt. Die eingefügten Legenden sind auch für alle anderen entsprechenden Darstellungen der Wassertiefen und Fließgeschwindigkeiten gültig und werden aus Darstellungsgründen in den weiteren Abbildungen nicht eingefügt.

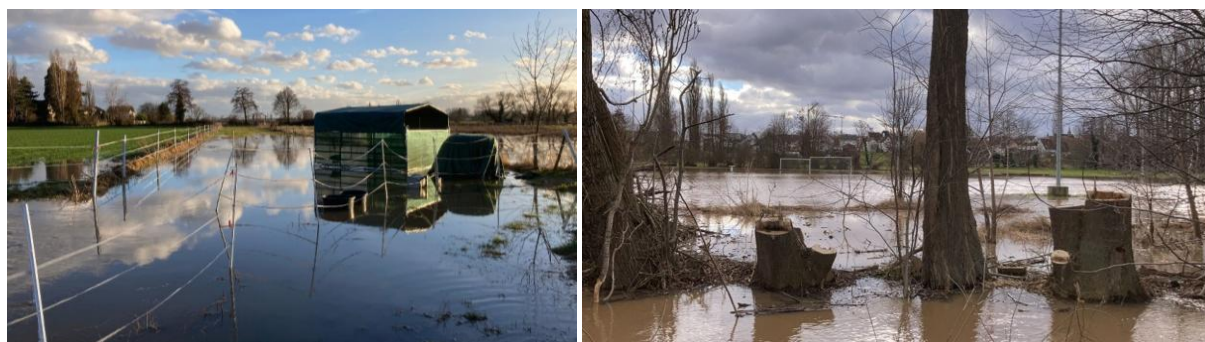
Abbildung 7 Hochwasser 07.02.2022 (Bilder: Michael Vogel Böbingen)

Bei dem langen Regenereignis am 07.02.2022 kam es zu Überflutungen der Wiesen, Felder und Wege im Bereich der Gewässerauen, siehe Abbildung 7.

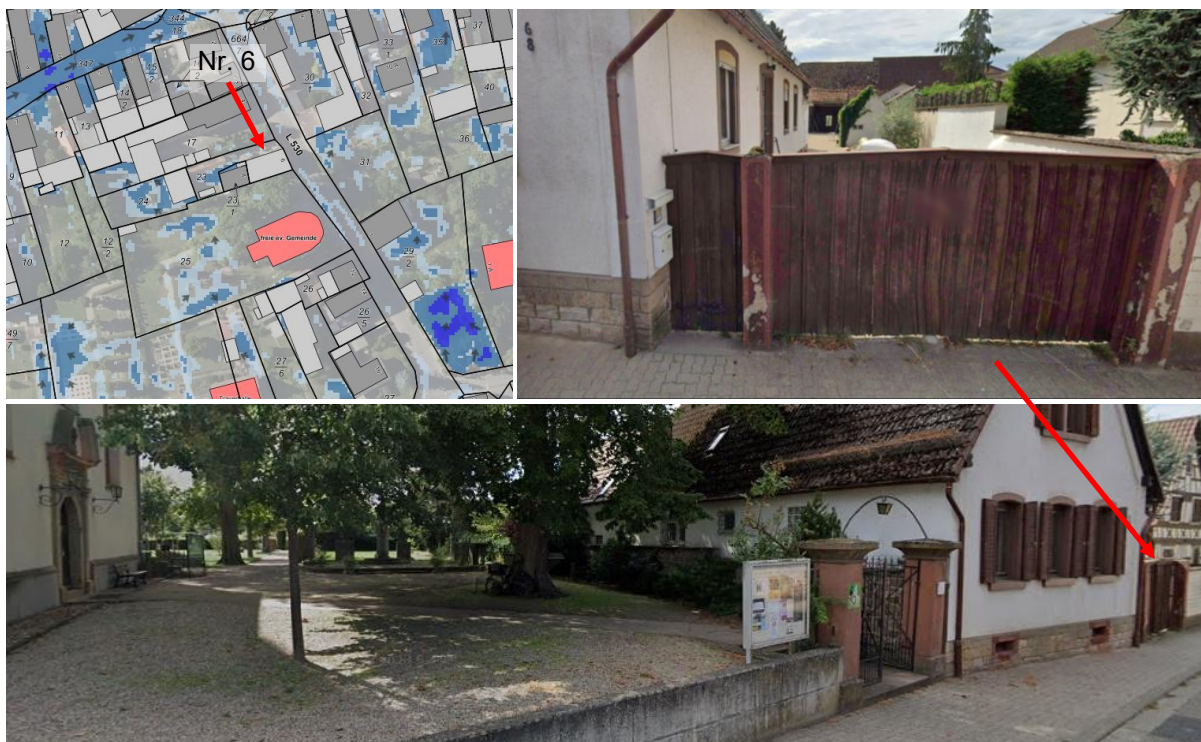
Abbildung 11 Überflutungsgefährdung Kirchstraße Nr. 6 und 8

Im Rahmen der Workshops wurde von den Anwohnern Kirchstraße Nr. 6 / 8 berichtet, dass es zum Niederschlagszufluss kommt. Bei Starkregen reichen die Flächen des Friedhofs und die eigenen Hofflächen aus, um einen Oberflächenabfluss zu schaffen, welcher zu einem Aufstau im Bereich von Nummer 8 führt.

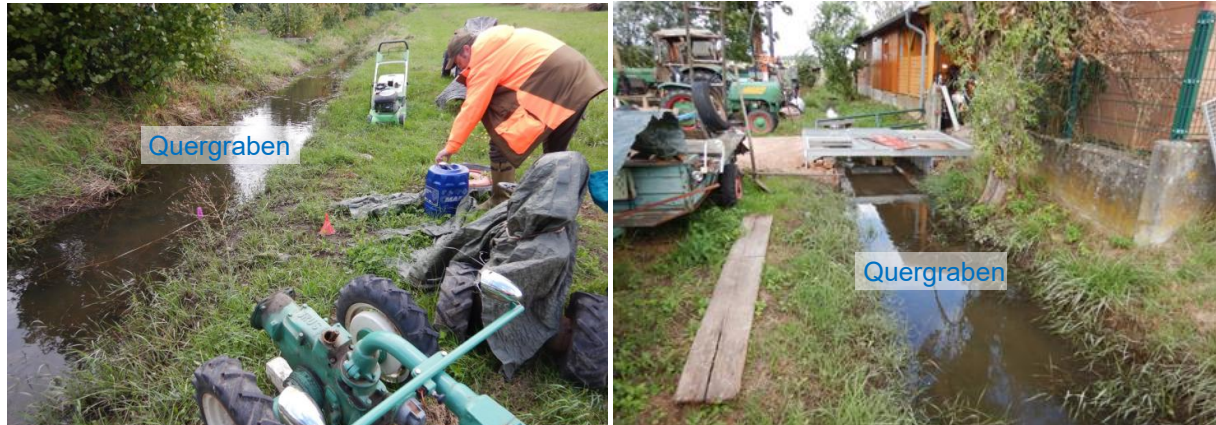
Abbildung 14 Anlagen und wassergefährdende Stoffe am Quergraben

Am Quergraben wurden zum Zeitpunkt der Begehung wassergefährdende Stoffe direkt am Gewässer gelagert und Maschinen befüllt. Auch gibt es mehrere private Anlagen am Gewässer, die genehmigungspflichtig sind und für die ein entsprechender Antrag bei der unteren Wasserbehörde zu stellen ist.

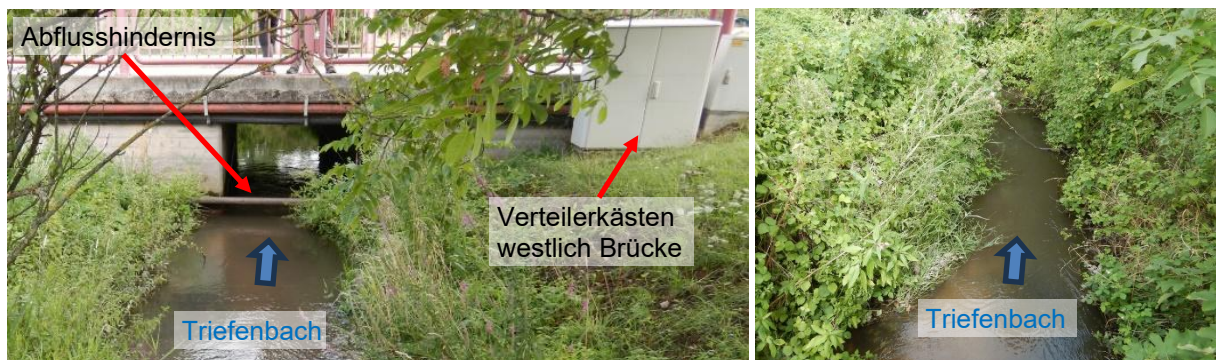
Abbildung 15 Situation Brücke Geinsheimer Straße (L530)

Die Geinsheimer Straße verläuft auf einem Straßendamm quer durch das Tal des Triefenbachs. Für den Triefenbach und den Brühlgraben gibt es jeweils eine schmale Brücke. An dem Straßendamm kommt es bei Hochwasser entsprechend zu einem Rückstau. Einige Gebäude an der Geinsheimer Straße liegen im festgesetzten Überschwemmungsgebiet des Triefenbachs, u.a. die Gebäude Nr. 17 bis 21.

Im Bereich der Brücke Triefenbach läuft ein Rohr an der Prallseite quer durch den Fließquerschnitt kurz oberhalb des Wasserspiegels. Weiterhin befinden sich an der Brücke noch unterhalb der Straßenoberkante zwei Verteilerkästen im festgesetzten Überschwemmungsgebiet, siehe Abbildung 15.

Östlich der Brücke knickt das Gewässer ab und ist eng gefasst, wodurch der Abfluss durch die Brücke noch verkleinert wird und es schneller zu einem Rückstau am Straßendamm kommt.

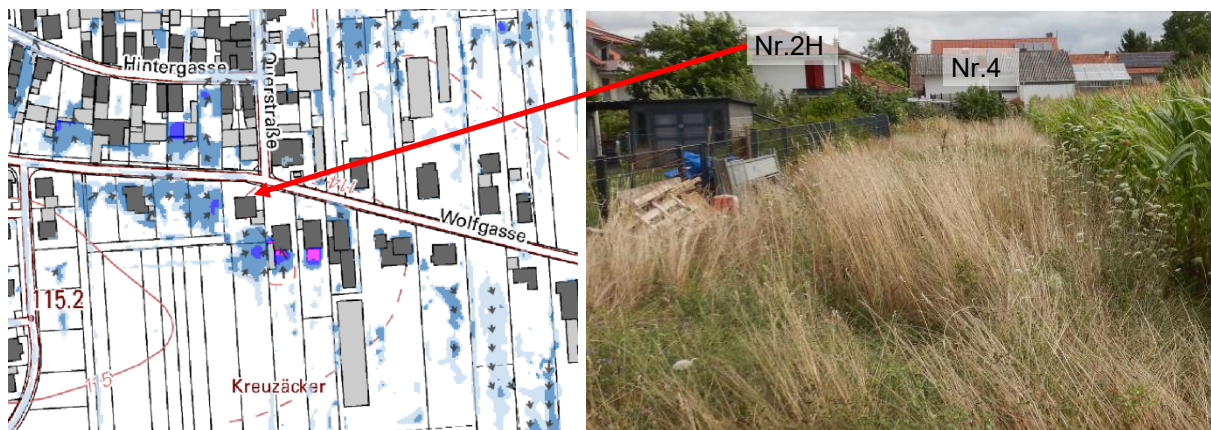
Abbildung 17 Situation Wolfgasse

Den Grundstücken der Wolfgasse Nr. 2H – 2D sowie Nr. 4 und Nr. 6 fließt bei Starkregen Niederschlagswasser von den südwestlich liegenden landwirtschaftlich genutzten Flächen zu.

Das Grundstück Nr. 2H hat kaum Probleme, da es leicht erhöht wurde gegenüber dem umliegenden Gelände. In den Gartenbereichen von Nr. 4 und Nr. 6 hingegen gibt es Vertiefungen gegenüber dem umliegenden Gelände, welche entsprechend überflutet werden können.

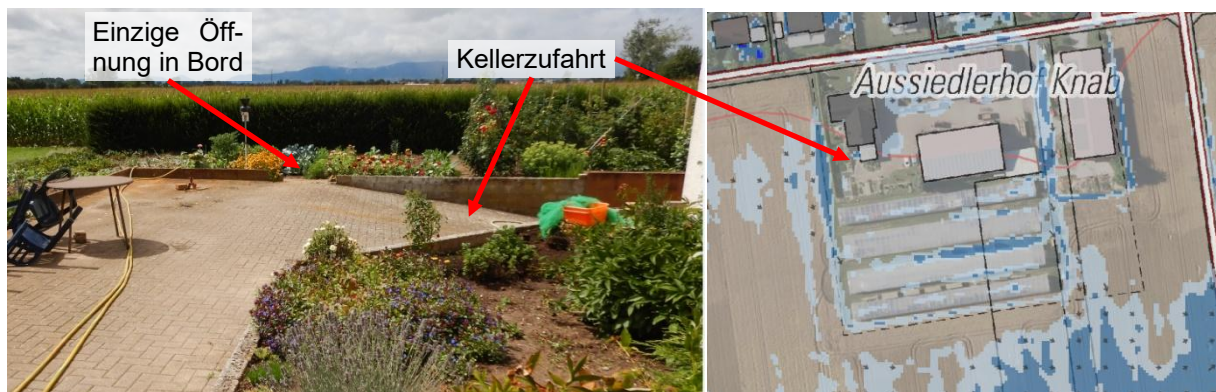
Abbildung 19 Situation Kellerzugang Aussiedlerhof Knab

Wie sich bei der Begehung vor Ort zeigte, erfolgt der oberirdische Wasserzutritt durch die Profilierung der eigenen Einfahrt und des Hofes. Das Gefälle verläuft in Richtung der Kellerzufahrt und die Fläche ist umlaufend fast vollständig mittels eines Bordes eingefasst, so dass Niederschlagswasser nicht in den Garten abfließen kann, siehe Abbildung 19.

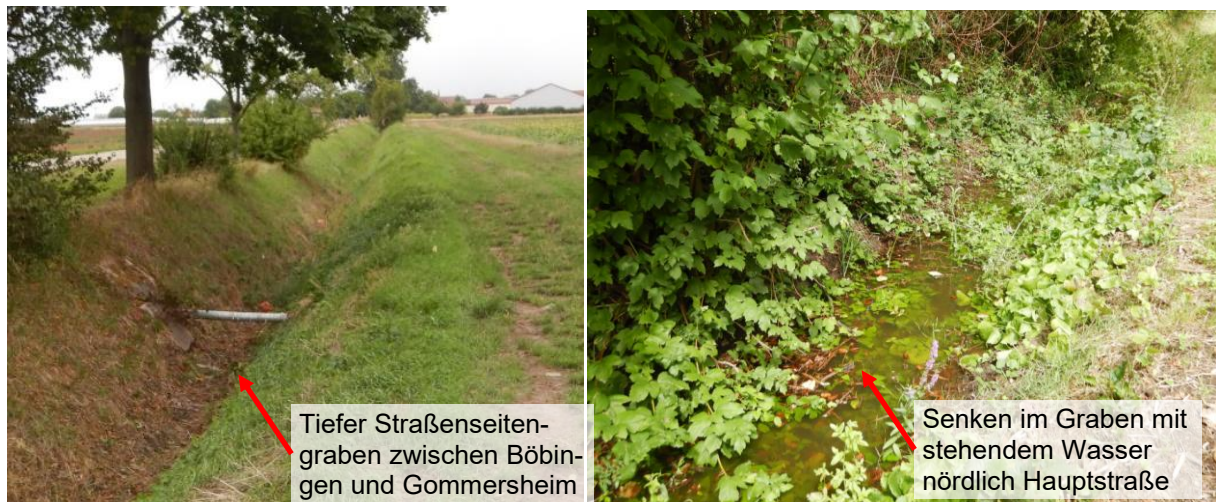
Abbildung 20 Beispielbilder Brühlgraben

Ein durchgehender Abflussquerschnitt ist nicht zu erkennen, insbesondere nördlich der Hauptstraße gibt es sehr unterschiedliche Querschnitte und Sohliefen.

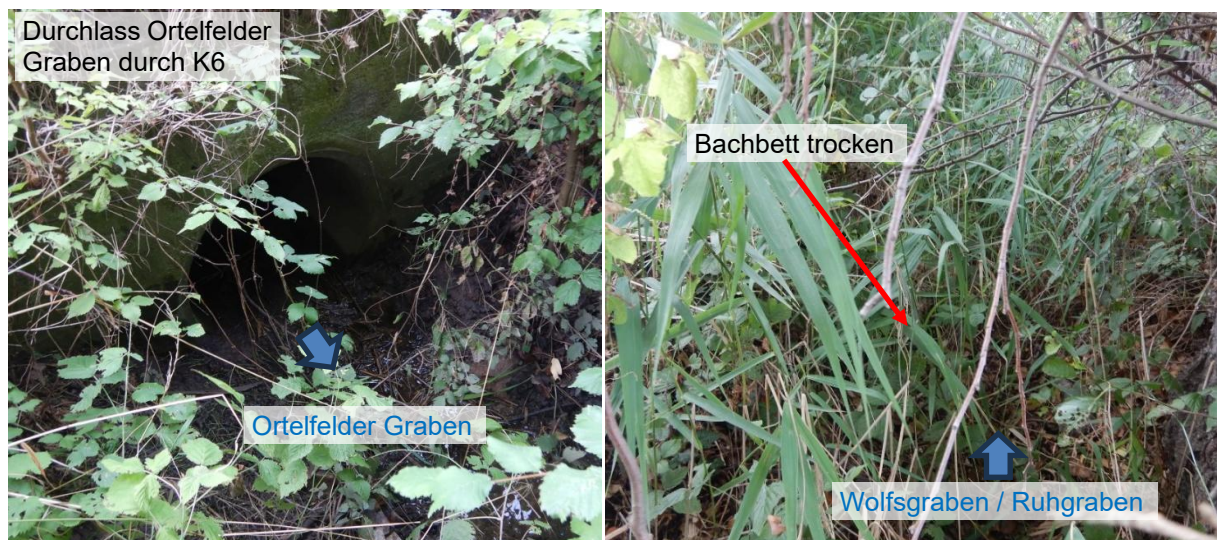
Abbildung 21 links: Durchlass Ortelfelder Graben unter K6, rechts: Ruhgraben / Wolfsgaben

An der K6 existiert auch ein Durchlass, siehe Abbildung 21.

Der Durchlass des Ortelfelder Grabens durch die K6 westlich von Gommersheim auf Böbinger Gemarkung (s. Abbildung 23) ist nicht groß und kann zwar für eine Entlastung des Triefenbachs in Richtung Ruhgraben genutzt werden, müsste aber langfristig vergrößert werden. Zwischen dem Ortelfelder Graben und dem Triefenbach liegen die Flurstücke 4537 und 4539, diese sind geeignet für eine Vernässung und Schaffung zusätzlichen Retentionsraumes.

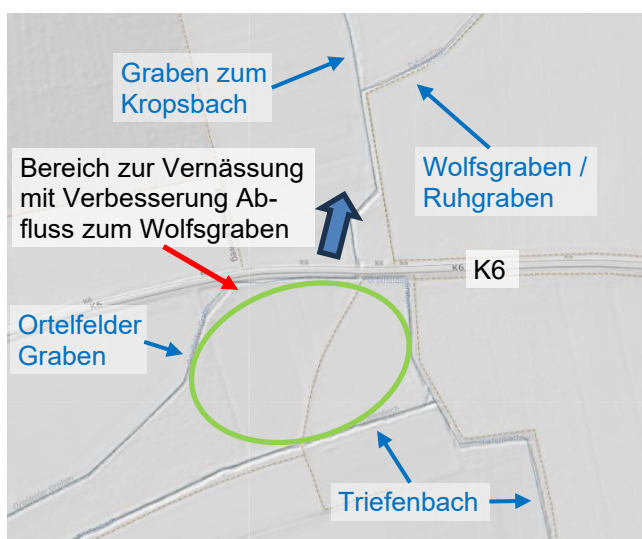
Abbildung 23 Übersichtskarte mit 1m Rasterhöhen im Bereich der Ableitungen K6

Eine gezielte Ableitung zum Kropsbach ist nicht zweckmäßig, da hierdurch die Gemeinde Geinsheim stärker belastet würde. Der Wolfsgaben hingegen liegt zwischen den beiden Gemeinden und verläuft Richtung Osten zum Großwald, wo er mit Triefenbach und Kropsbach in den Speyerbach mündet, entsprechend ist eine Nutzung des Wolfsgabens, mindestens zur Entlastung bei Hochwasser, sinnvoll. Es wird vorgeschlagen, den Ortelfelder Graben so an den Wolfsgaben anzubinden, dass der Abfluss des Grabens vollständig zu diesem abfließt und zusätzlich bei Hochwasser auch ein Abfluss aus dem Triefenbach erfolgt, um Gommersheim zu entlasten.

Hierfür bietet sich u.a. eine abschnittsweise Sohlanhebung oder der Einbau eines quer über dem Gewässer liegenden Baumstammes im Triefenbach direkt unterhalb der Mündung des Ortelfelder Grabens an, welcher den Abfluss des Triefenbachs begrenzt.

Die zwischen dem Ortelfelder Graben und Triefenbach liegenden Flurstücke 4537 und 4539 können hierbei zur Schaffung eines Rückhaltes vor dem Straßendamm und Schaffung einer Feuchtwiese genutzt werden.

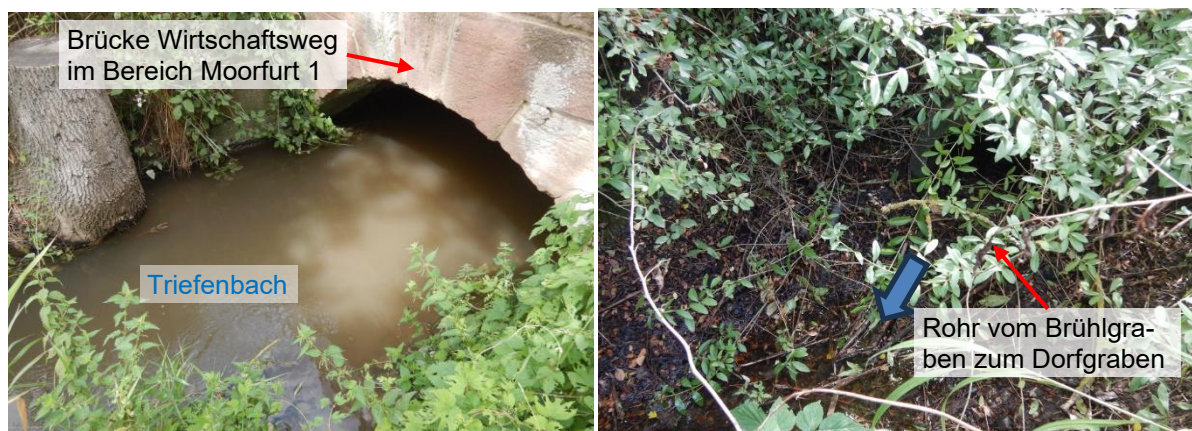
Abbildung 25 links: Brücke Triefenbach Moorfurt 1

Die Brücke über den Triefenbach in diesem Bereich hat einen kleinen Abflussquerschnitt, weshalb es schnell zu einem Rückstau an der Brücke und damit in den Brühlgraben kommen kann. Wie der Anschluss an den Dorfgraben ausgeführt ist, konnte nicht geprüft werden, da dieser nur beim Auslauf in den Graben sichtbar war.

rechts: Beginn Dorfgraben

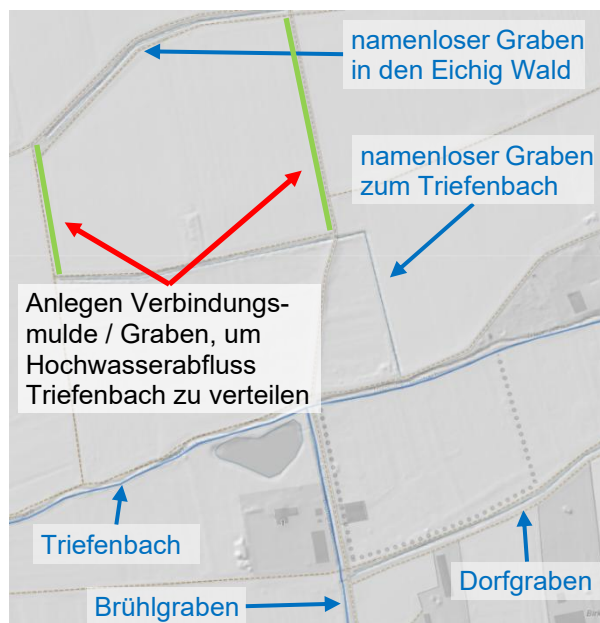
Abbildung 27 1m Schummerung im Bereich Mündung Brühlgraben in den Triefenbach

Zur Entlastung eines Triefenbachhochwassers kann im Bereich östlich der Mündung des Brühlgrabens eine Verbindung geschaffen werden. Hierfür ist eine Verbindung der existierenden Gräben nötig, siehe Abbildung 27. Dabei sollten die Gräben nicht als reine Entwässerungsgräben angelegt werden, sondern einen Dauerstaubereich vergleichbar des bestehenden Grabens in Abbildung 26 (rechts) aufweisen, also eher als Kaskaden angelegt sein. Hierdurch wird auch der dezentrale Rückhalt vergrößert und insbesondere bei kurzen Hochwasserereignissen durch Starkregen auch Wasser langfristig in der Fläche verteilt.

Um einen Rückstau vom Triefenbach in den Brühlgraben zu verhindern kann eine Froschklaappe in den Brühlgraben zwischen Abzweig Ortsgraben und Mündung in den Triefenbach angelegt werden.

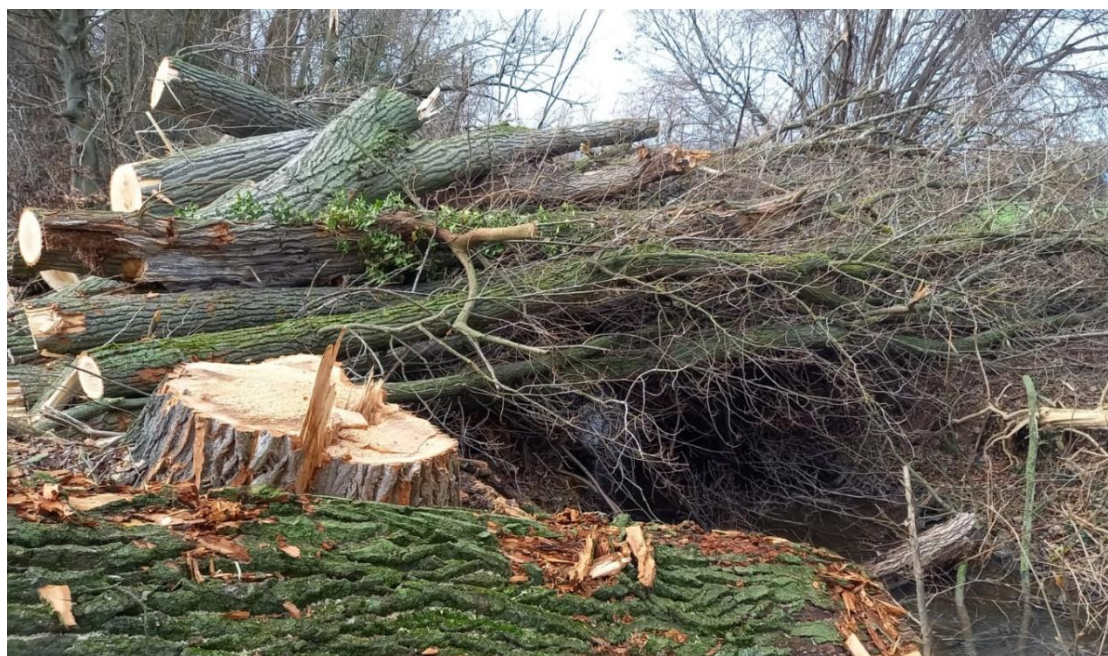
Abbildung 31 Holzlager über den Triefenbach

- Es wird auch von Mängeln im Rahmen der Gewässerunterhaltungsarbeiten berichtet, so kam es zum Beispiel zu einer langfristigen Lagerung von Baustämmen quer über den Bach, welche bei Hochwasser ein erhebliches Abflusshindernis dargestellt hätten, siehe Abbildung 31.

**Antwort:** Die Beschwerde ist berechtigt, auch im Rahmen der Unterhaltungsmaßnahmen sind das Gewässerumfeld und das Überschwemmungsgebiet entsprechend zu nutzen und bei einer längeren Zwischenlagerung von Material muss dies überflutungsangepasst erfolgen (darf den Hochwasserabfluss nicht wesentlich beeinträchtigen und sollte nicht leicht abtreibbar sein).
