# Örtliches Hochwasser- und Starkregenvorsorgekonzept

Verbandsgemeinde Edenkoben

## Erläuterungsbericht spezifischer Teil Roschbach

Januar 2026

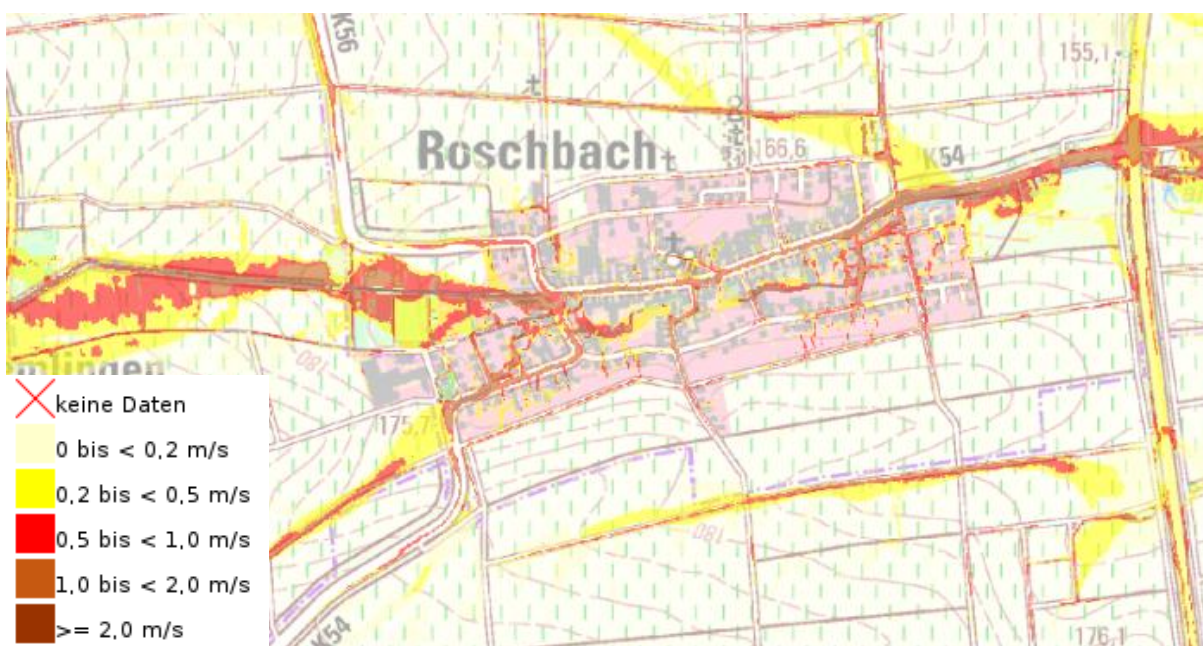
Abbildung 2 Sturzflutgefahrenkarte im Bereich der Ortslage von Roschbach (Fließgeschwindigkeit SR17)

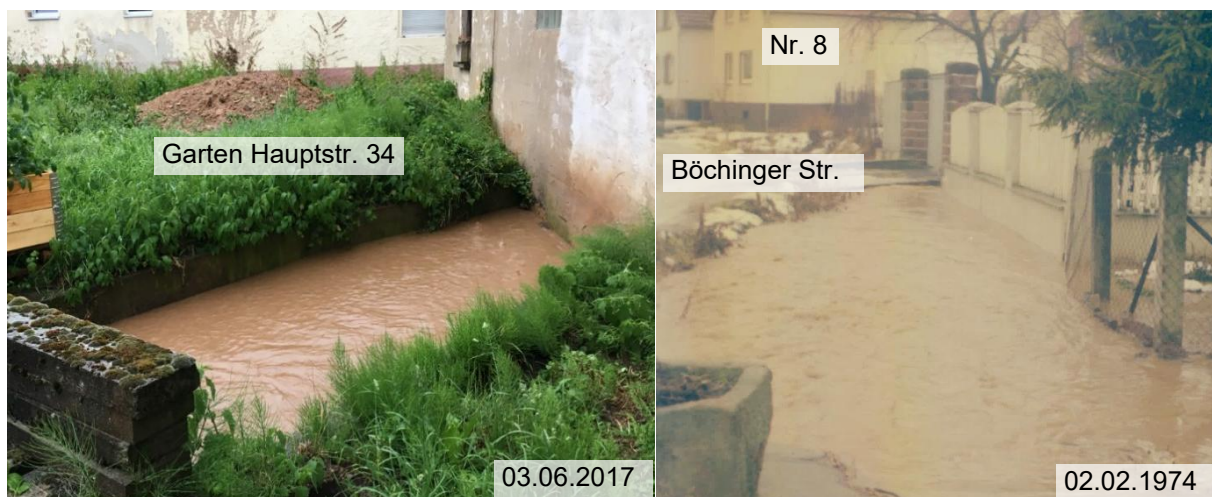
Aufgrund des kurzen intensiven Starkregens am 03.06.2017 kam es zur Überlastung der Verrohrungen und überbauten Bereiche. Große Schäden durch die Überflutungen - neben den Reinigungskosten und der Erosionsschäden bzw. abgelagertem Material im Bereich der Wege und dem Gewässer - wurden nicht berichtet.

Abbildung 8 Bilder Hochwasser 2017 und 1974

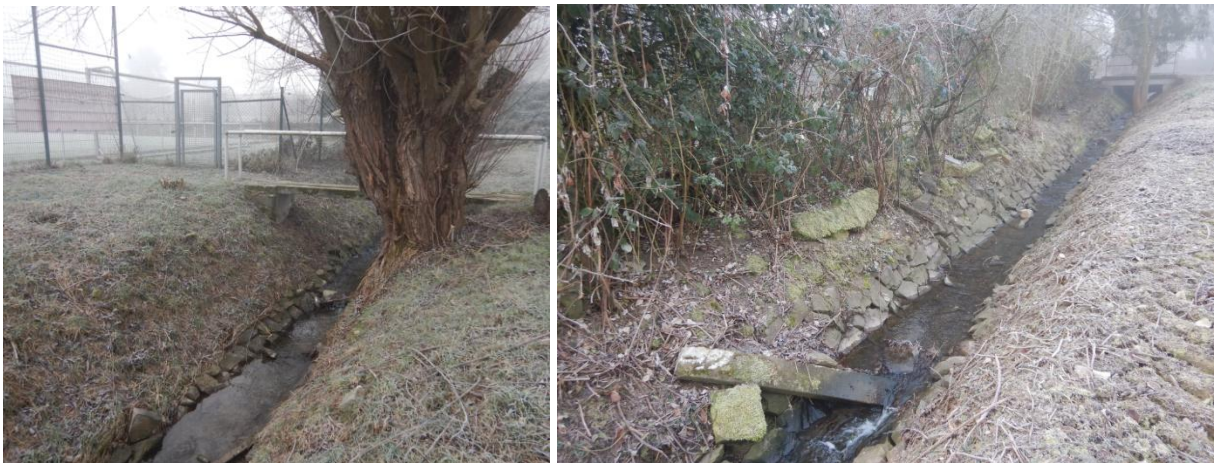
Zwischen Hochwasserrückhaltebecken und Beginn der Bebauung (Bereich Sportanlagen) ist der Kaltenbach vollständig ausgebaut / begradigt und mit Wasserbausteinen befestigt, siehe Abbildung 11.

Abbildung 11 Kaltenbach im Bereich Sportanlagen

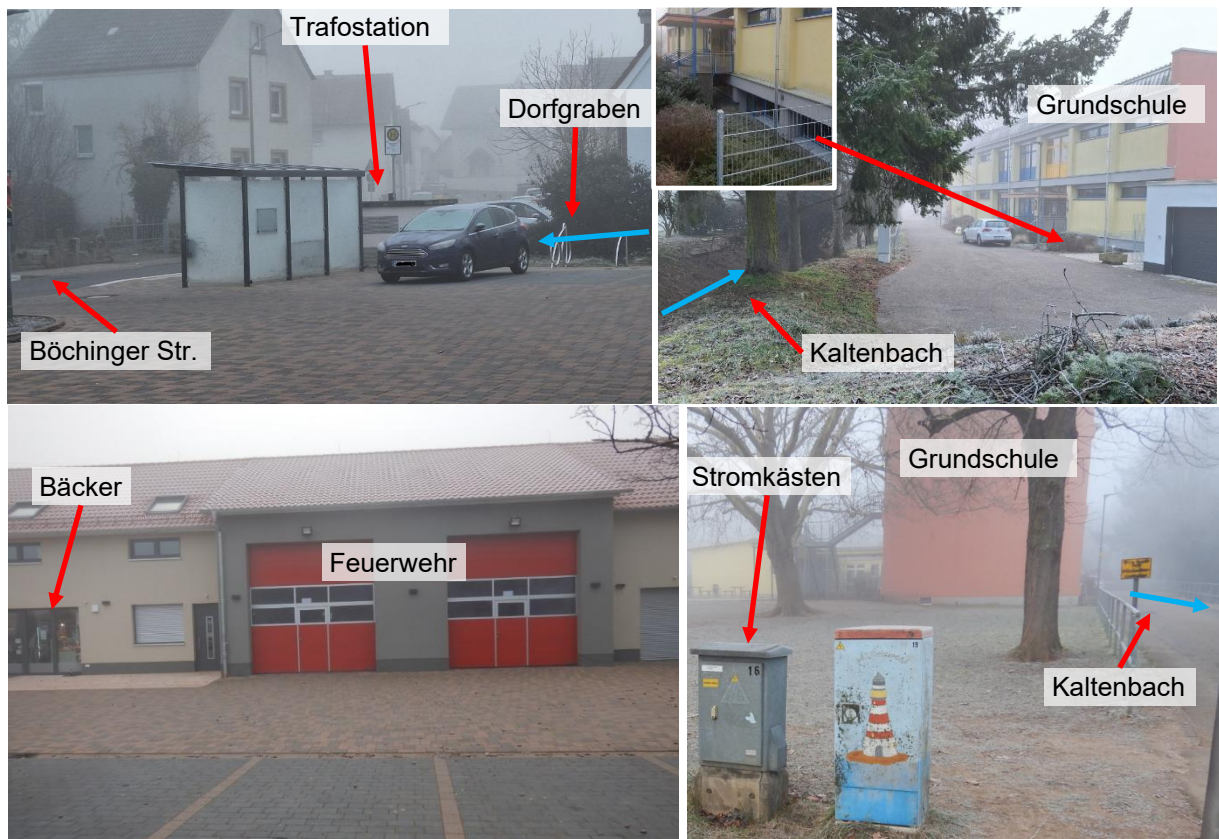
Im Bereich der Feuerwehr liegt der Kaltenbach nicht mehr in der Tiefenlinie, sondern der Dorfgraben, weshalb es ein Gefälle vom Beginn der Verrohrung des Kaltenbachs nach Süden in Richtung Feuerwehr / Bäckerei gibt und entsprechend bei einer Überlastung der Platz vor dem Gebäude überflutet wird. Bei der Neuanlage des Platzes wurde die Situation ein wenig verbessert durch eine Profilierung der Fläche zu einer Entwässerungsrinne im Bereich der Parkplätze, so dass ein Abfluss bei geringen Wasserständen in der Fläche gesammelt und über die Zufahrt zur Straße abgeführt wird. Wenn die Verrohrung überlastet oder verlegt ist, fließt das Hochwasser hier breitflächig ab, wodurch die Erdgeschosse gefährdet sind. Durch die Bebauung an der Böchinger Straße kann es hier auch zu einem Rückstau kommen, weil der weitere Abflussweg an der Straße durch Gartenmauern versperrt ist.

Als sehr kritisch anzusehen ist die Trafostation, die direkt neben der Bachverrohrung des Dorfgrabens an der Böchinger Straße steht.

Abbildung 13 Situation Grundschule und Feuerwehr

Bei der Grundschule sollte die Nutzung des Untergeschosses auf das vorhandene Schadensrisiko überprüft werden. Kritische oder hochwertige Nutzungen sollten nicht im Untergeschoss verortet oder die Räume entsprechend geschützt sein. Da die Grundschule zwischen den beiden Gräben liegt und aufgrund der Überflutung der Böchinger Straße im Extremfall zeitweise nicht erreichbar sein könnte, sollte neben dem Evakuierungsplan im Brandfall auch ein Plan zum Verhalten bei Hochwasser erstellt werden. Da nicht mit langanhaltend hohen Wasserständen gerechnet werden muss, ist das Abwarten an einer erhöhten Position ggf. die sinnvollste Maßnahme. Mit Stromausfall in der Schule muss bei Hochwasser gerechnet werden.

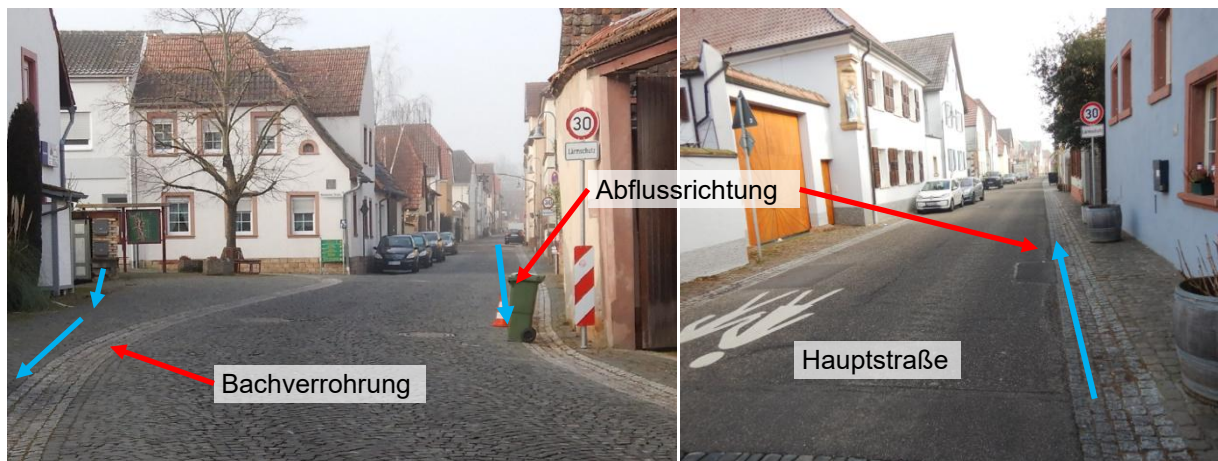
Abbildung 16 Situation Hauptstraße Ortsmitte

Aufgrund des Umstands, dass die Hauptstraße in der Tiefenlinie verläuft, ist sie bei Überlastung der Gewässerverrohrungen oder der Mischwasserkanalisation wasserführend.

Anlieger der Hauptstraße sollten Objektschutzmaßnahmen prüfen, da bei Extremereignissen Niederschlagswasser auf jeden Fall über die Hauptstraße entwässert. Auch sollten tiefliegende Bereiche angepasst genutzt oder baulich geschützt werden, um das Schadensrisiko so gering wie möglich zu halten.

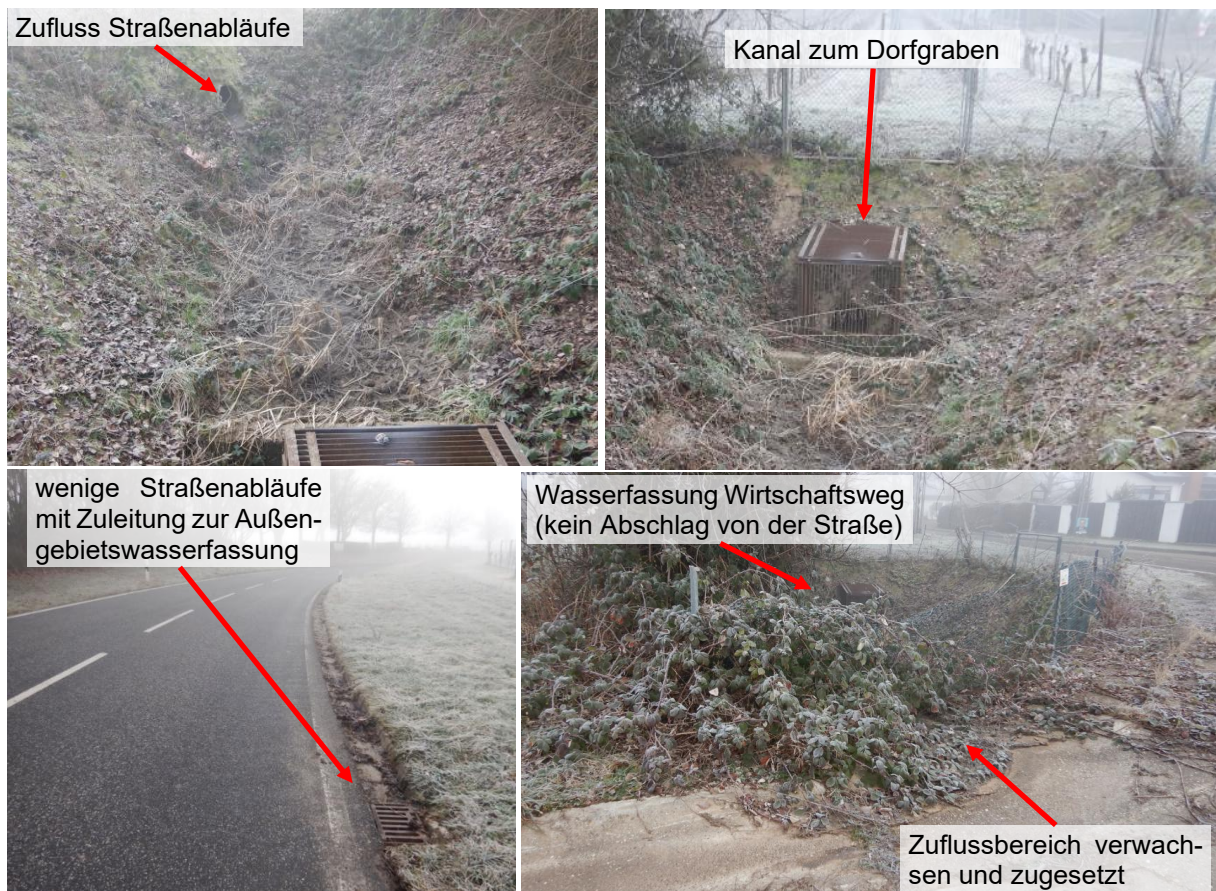
Der Kanal der Außengebietswasserfassung wird unter der Straße „Haardtblick“ zum Dorfgraben geführt und dort eingeleitet. Zum Zeitpunkt der Begehung kam es zu keinem Wasserabfluss im Bereich der K54, aber einem Wasserzufluss zum Dorfgraben. Auch wenn in der Kanaldatenbank keine weiteren Zuflüsse eingetragen sind, müssen diese existieren. Insbesondere da in der historischen Karte eine Quelle verzeichnet ist, liegt es nahe, dass an dem Kanal auch Drainagen angeschlossen sind.

Abbildung 18 Wasserfassung K54 und Wirtschaftsweg

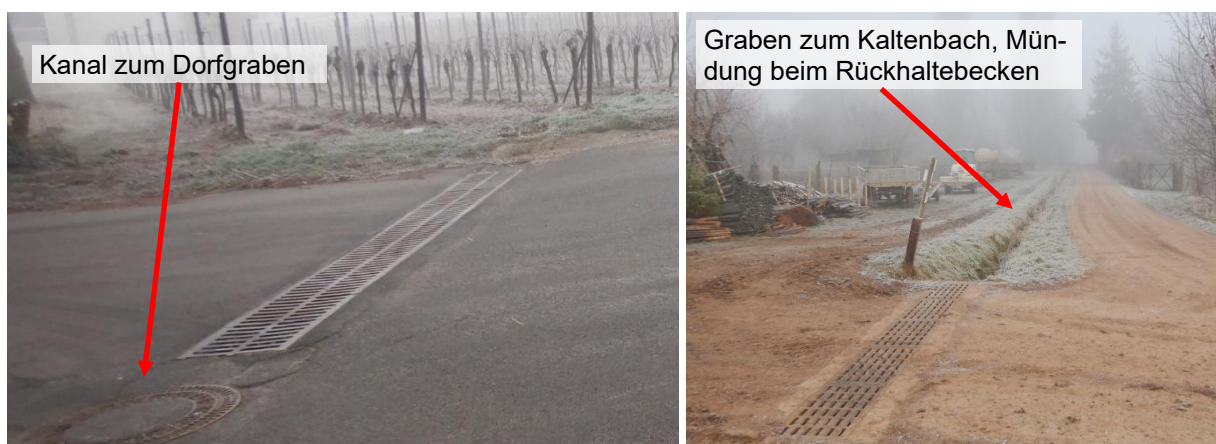
Auch über die Wirtschaftswege westlich der Straße am Haardtblick kommt es zu einem Abfluss in Richtung Ort. Die Wasserfassung erfolgt je durch eine Kastenrinne, südlich des Weinlagers (direkt vor der Gemarkungsgrenze auf Flemlinger Seite - Graben Flemlingen / Weg Roschbach), vor der Mündung des Wirtschaftsweges auf die Straße (quer über die Gemarkungsgrenze) mit Einleitung in den Kanal zum Dorfgraben und nördlich des Weinlagers mit Einleitung in einen Wegseitengraben zum Kaltenbach, siehe Abbildung 19.

Abbildung 19 Kastenrinnen westlicher Ortszugang Wirtschaftswege - Haardtblick

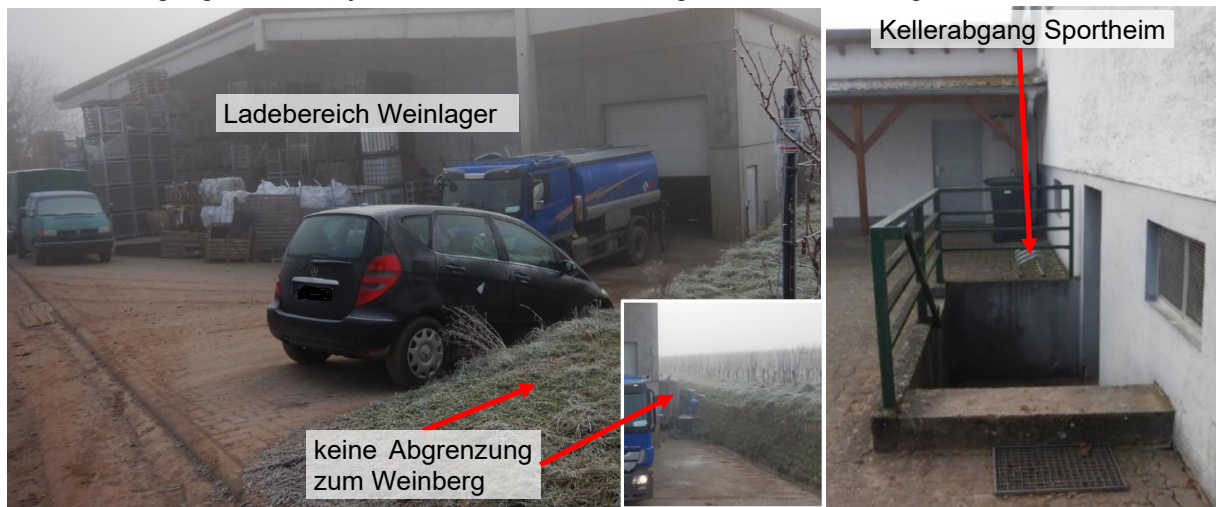
Bei Überlastung kommt es zu einem oberirdischen Abfluss im Straßenraum, durch die Straßenprofilierung der Straße Haardtblick auch in die Stichstraße zu Nr. 5 – Nr. 7 (Roschbach). Nördlich sind

insbesondere die Einfahrt des Weinlagers und das Sportheim (Weg → Roschbacher / Weinlager und Sportheim → Flemlinger Gemarkung) gefährdet, wobei beim Sportheim durch eine Erhöhung im Bereich des Kellerabgangs schon Objektschutzmaßnahmen vorliegen, siehe Abbildung 20.

Abbildung 20 Situation Ladebereich Weinlager und Sportheim

Die Anwohner, das Sportheim sowie das Weinlager sollten Objektschutzmaßnahmen prüfen. Insbesondere die Keller und tiefliegenden Zufahrten sind gefährdet und sollten entsprechend angepasst oder geschützt werden.

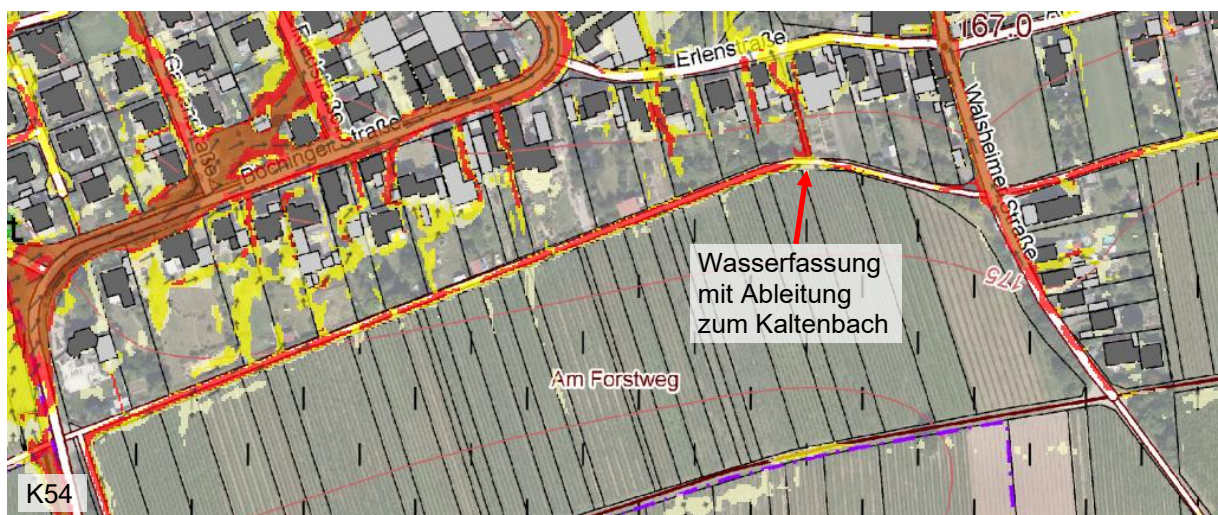
Abbildung 23 Starkregenabfluss oberhalb Böchinger Straße / Erlenstraße

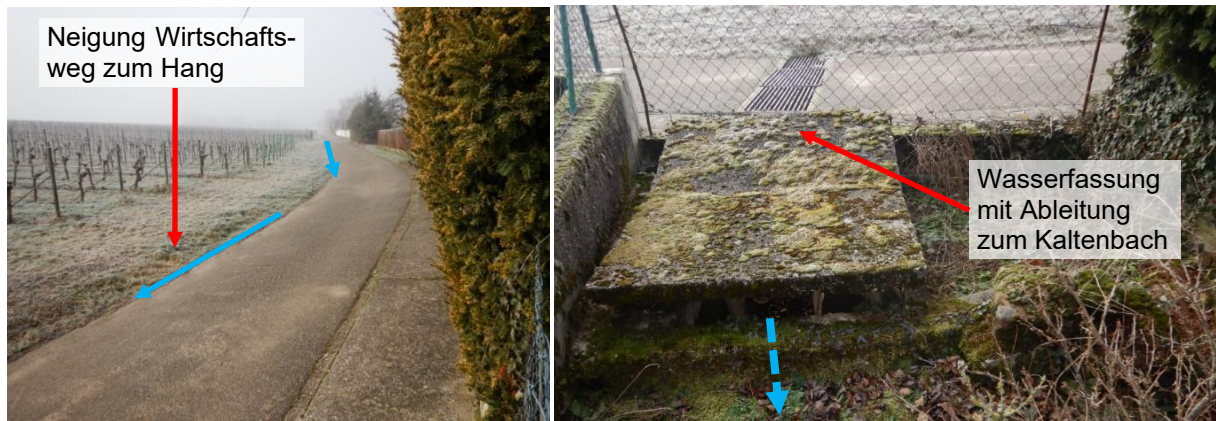
Zur Wasserfassung gibt es weitere Zuleitungen (u.a. ein Kunststoffrohr), bei denen die Herkunft unklar ist. Auch sind Betonteile und Gitterroste teilweise in einem schlechten Zustand.

Abbildung 24 Situation Wirtschaftsweg oberhalb Erlenstraße / Wasserfassung

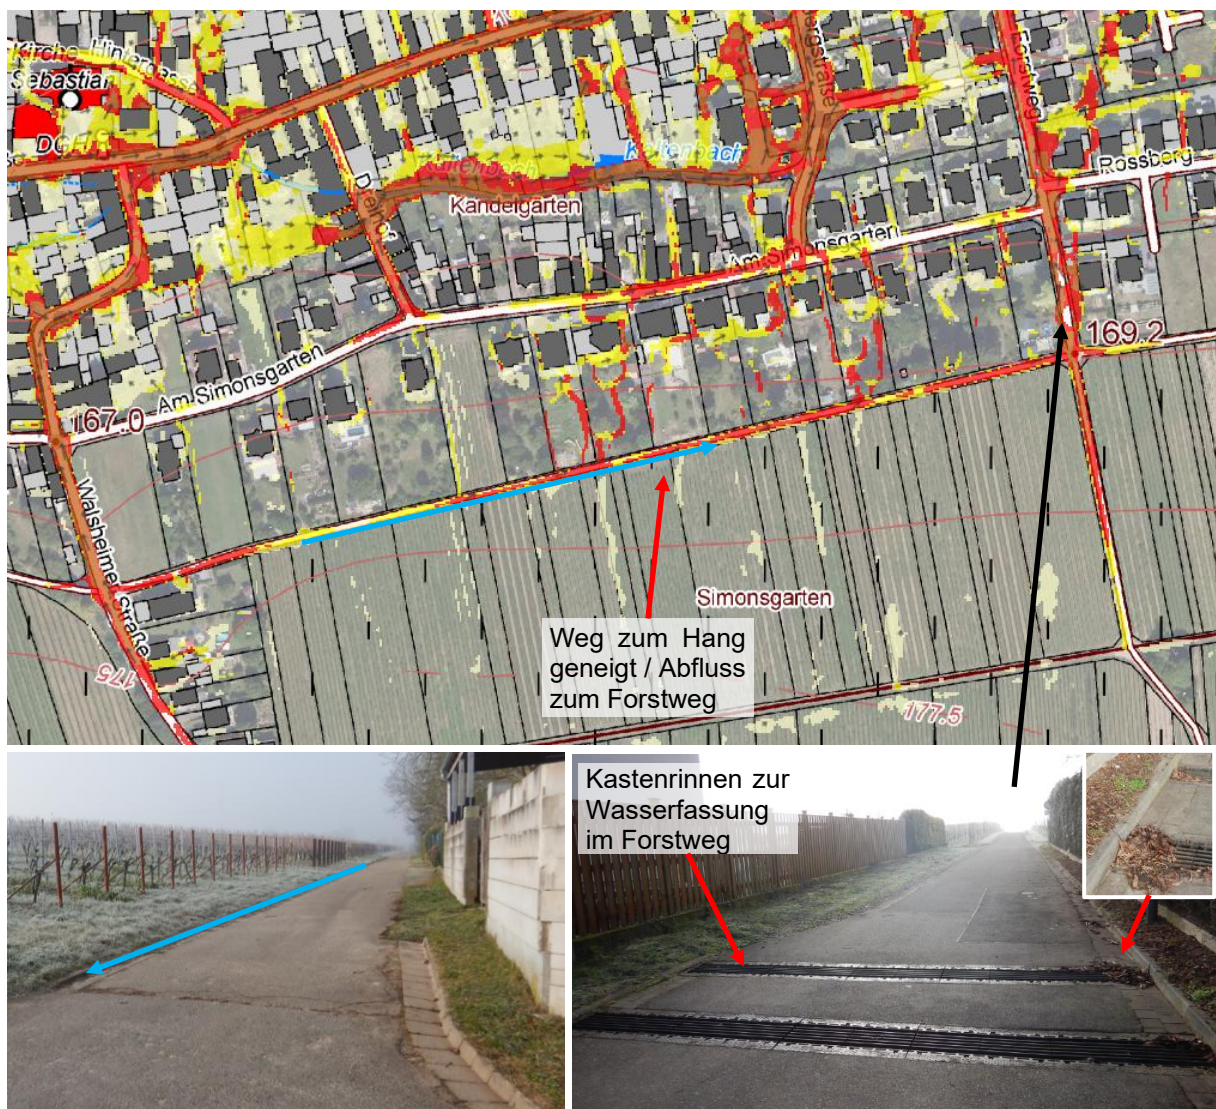
Die beiden Rinnen verlaufen quer durch den Weg, der mit einem Dachprofil profiliert ist, so dass der Hauptabfluss an den beiden Wegeseiten erfolgt. Eine Aufweitung oder gesonderte Wasserfassung im Bereich der Rinnsteine gibt es nicht, so dass in den Randbereichen die Kastenrinnen als erstes überspült werden, insbesondere wenn die Rinnen aufgrund von Treibgut (zum Beispiel Mähgut oder Laub) verlegt werden, siehe Abbildung 25.

Abbildung 25 Außeneinzugsgebiet „Am Simonsgarten“

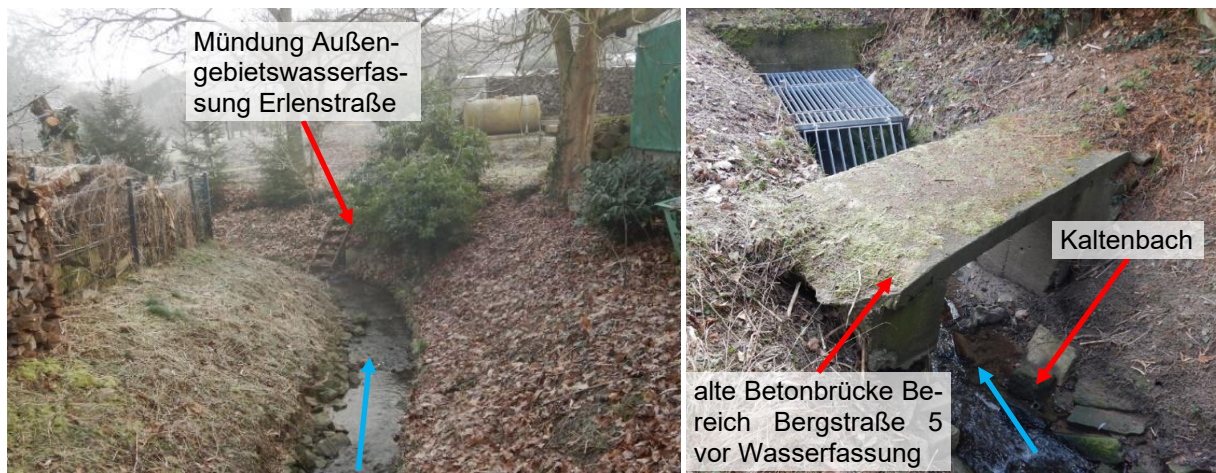
Abbildung 27 Kaltenbach an der Erlenstr. und Bergstraße Nr. 5

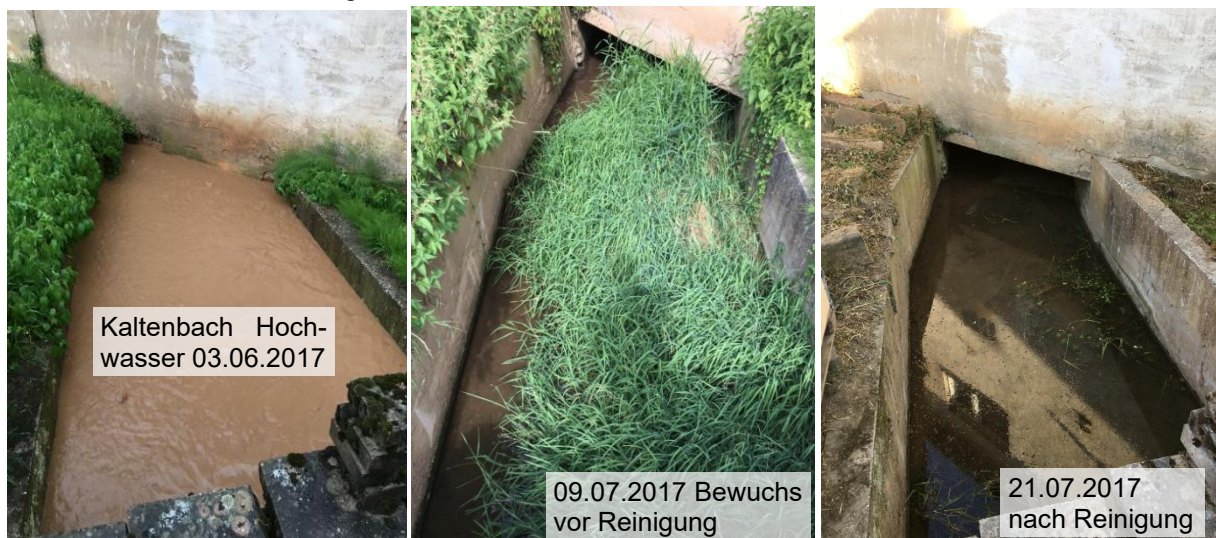
Im Bereich des Grundstückes Nr.34 verläuft der Kaltenbach beidseitig mit Betonmauern eingefasst mit wenig Gefälle. Das Gewässer ist wenig beschattet und fließt aufgrund der flachen Sohle langsamer als in den vorher und nachher vorhandenen V-Profilen. Aufgrund des Profils kommt es in diesem Bereich zur Ablagerung von Sediment und wegen der geringen Beschattung zu einem schnellen Pflanzenwuchs.

Bei Hochwasser kommt es vor, dass dieser Abschnitt einstaut. Ob die Verrohrung unter Dreihof Nr. 2a, der Straße oder des direkt östlich anschließenden Abschnittes, abflussbegrenzend ist, ist nicht bekannt. Schäden durch den Rückstau sind keine bekannt. Da der Zufluss auf die Kapazität der Verrohrung begrenzt ist, ist ohne Störungen wie z.B. Verklausungen auch kein extremer Wasserstand aus dem Bach zu erwarten, da vorher der Abfluss in der Hautstraße erfolgt, da diese ab der Walsheimer Straße tiefer als die Grundstücke liegt.

Abbildung 28 Kaltenbach Hauptstraße Nr. 34 (Fotos Pieper)

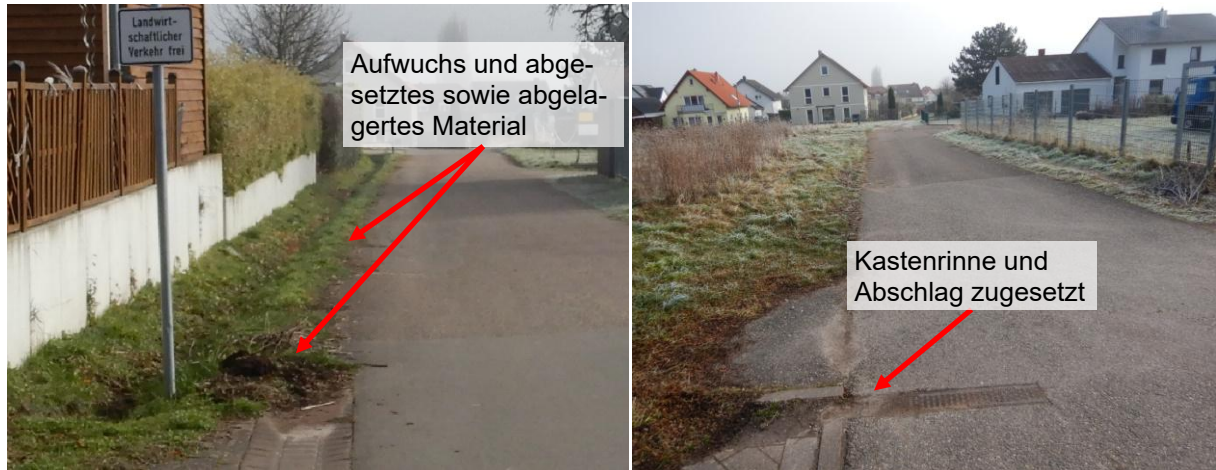
Durch Materialeintrag und Aufwuchs waren die Entwässerungsanlagen zum Zeitpunkt der Begehung nicht voll funktionsfähig, siehe Abbildung 30.

Abbildung 30 Niederschlagsentwässerung „Am Rosenkränzel“
