# Örtliches Hochwasser- und Starkregenvorsorgekonzept

Verbandsgemeinde Edenkoben

## Erläuterungsbericht spezifischer Teil Venningen

Januar 2026

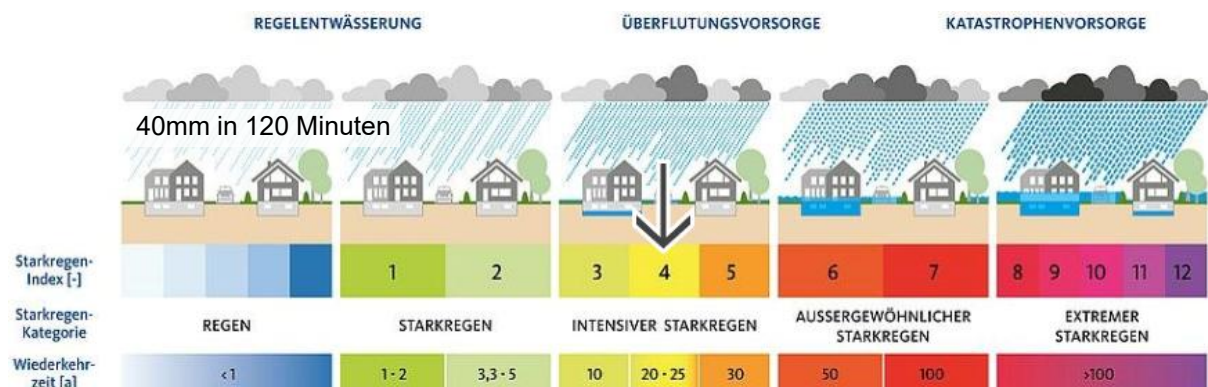
Ein Starkregenereignis trat am 01.06.2018 auf. Es regnete zwischen 35 und 40 mm innerhalb von knapp 2 Stunden im Bereich der Ortschaft, es handelte sich damit in etwa um ein Ereignis mit einem Starkregenindex von SRI4, welches statistisch alle 20-25 Jahre auftritt. Durch den Starkregen kam es zu mehreren überfluteten Kellern u.a. in der Edenkobener Straße Nr. 13 - 17, Am Falltor Nr.5, Hauptstraße 43a und Wiesenstraße Nr. 10.

Abbildung 7 Starkregenindex Ereignis vom 01.06.2018

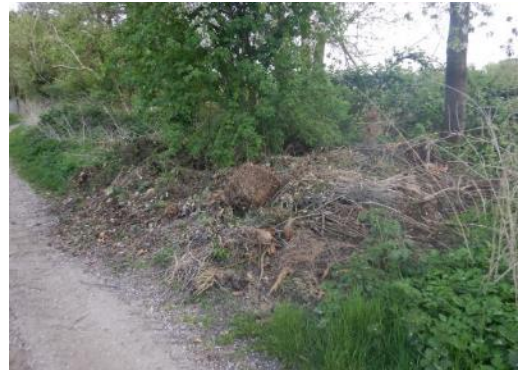
Bei der Ortsbegehung wurden in einigen Bereichen Ablagerungen am Triefenbach gefunden, die nicht an und in ein Gewässer gehören, u.a. Stühle und ein Tisch sowie nahe am Wehr Ablagerungen von Grünabfällen, siehe z.B. Abbildung 10.

Abbildung 10 Grünablagerung am Graben

Beseitigung aller illegalen Ablagerungen und Information über Gefahren durch Grünschnitt etc. am Gewässer.

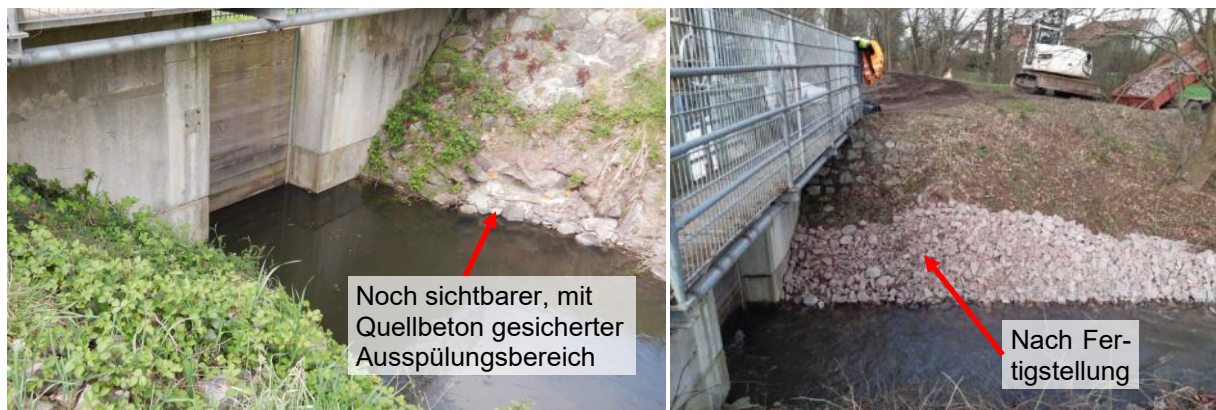
Der grundlegende Schaden, welcher im Bereich des Schützes aufgetreten ist, war zum Zeitpunkt der Begehung, bis auf Restarbeiten, behoben.

Abbildung 11 Wehr Hochwasserrückhaltebecken

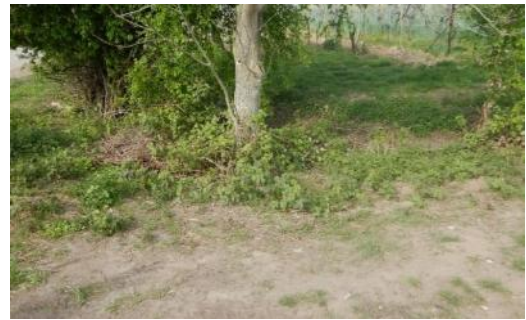
Betroffen von der Überflutung ist zuerst der Radweg, welcher verschlammt und dessen Befahrbarkeit eingeschränkt wird. Insbesondere kann es hier auch im Winter zur Eisbildung kommen aufgrund langer Wasserstandzeiten, bis eine Versickerung erfolgt ist.

Abbildung 13 bewachsene Senke am Weg

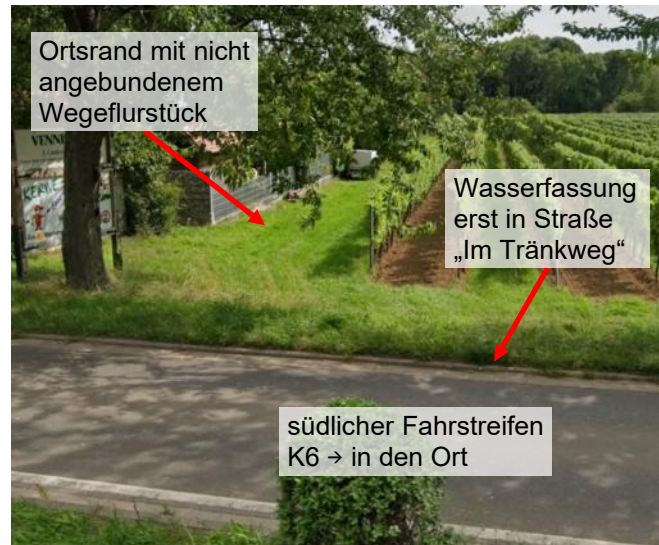
Der Straße „Im Tränkweg“ fließt auch direkt von der Edenkobener Straße Niederschlagswasser zu. Auf der Edenkobener Straße waren vor Ort keine Wasserfassungen oder gezielten Abschlüsse zu erkennen, der erste Straßeneinlauf befindet sich in der Straßenmündung der Straße Im Tränkweg.

Abbildung 15 Ortsrand K6 / Ortsrand Im Tränkweg

Im Außengebiet soll die K6 augenscheinlich ins Bankett entwässern, wobei dieses durch den Rasenaufwuchs teils verhindert wird und auch schon vor dem Ort ein Tiefbord angeordnet ist ohne Abschlüsse.

Es wird empfohlen, den Weg am Ortsrand, wo er nicht benötigt wird, in einen Grünstreifen (bewachsen) mit Ableitungsfunktion (z.B. Muldenkaskade) umzugestalten. In diesen sollte dann auch ein gezielter Abschlag von der K6 erfolgen und am besten ein Durchlass von der nördlichen Straßenseite angelegt werden, um den Bereich Restaurant „La Vigna“ zu entwässern. Über die kreuzenden Wege und die Abschnitte, die als Wirtschaftsweg benötigt werden, ist ein Notabflussweg nach Süden zum Triefenbach zu schaffen.

Eine offene Ableitung ist zu bevorzugen, wobei die Ortseingänge der Wege entsprechend baulich abgegrenzt werden sollten, so dass ein Zufluss in den Ort ausgeschlossen wird (Erhöhung Ortseingang oder breiter Querabschlag vor dem Orteingang). Wenn eine offene Verlegung ausgeschlossen wird, sind auch Verrohrungen oder Kastenrinnen möglich.

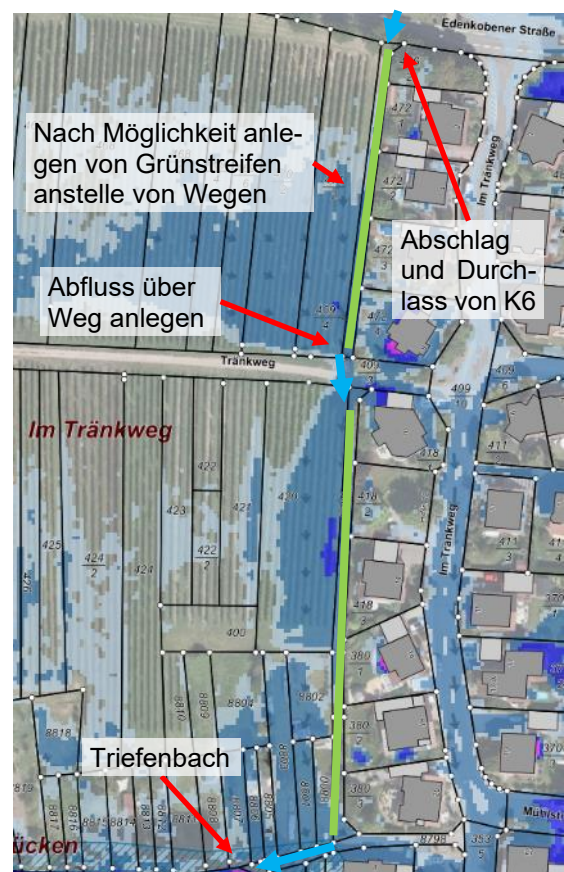
Abbildung 16 Überflutungsgefährdung (SRI 7) „Im Tränkweg“

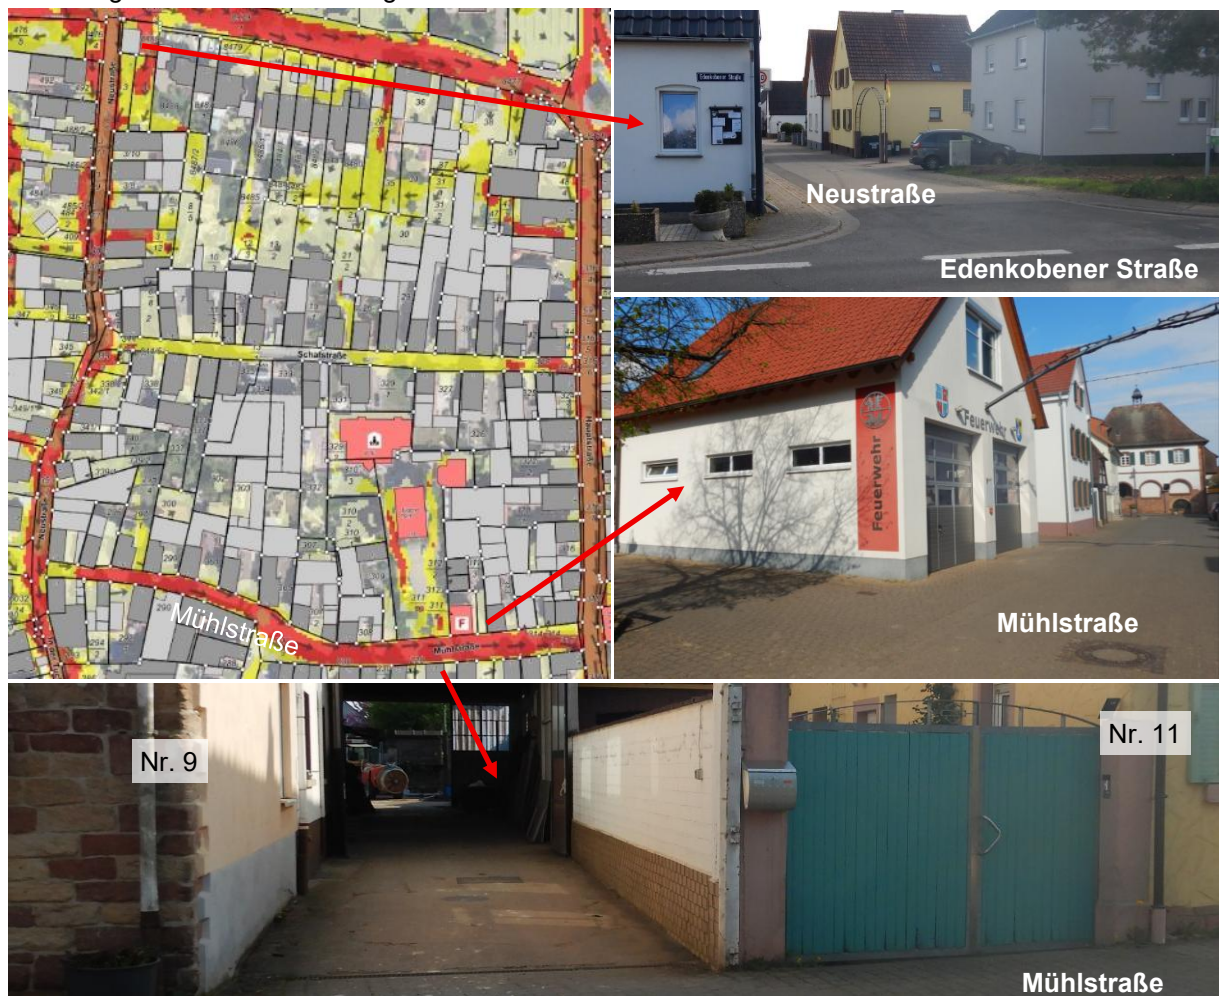
Unter anderem muss bei Extremereignissen auch im Feuerwehrhaus mit einer geringen Überflutung von wenigen cm durch die Tore gerechnet werden.

Abbildung 19 Situation Neustraße / Mühlstraße und Fließgeschwindigkeiten SRI 7 im Straßenraum

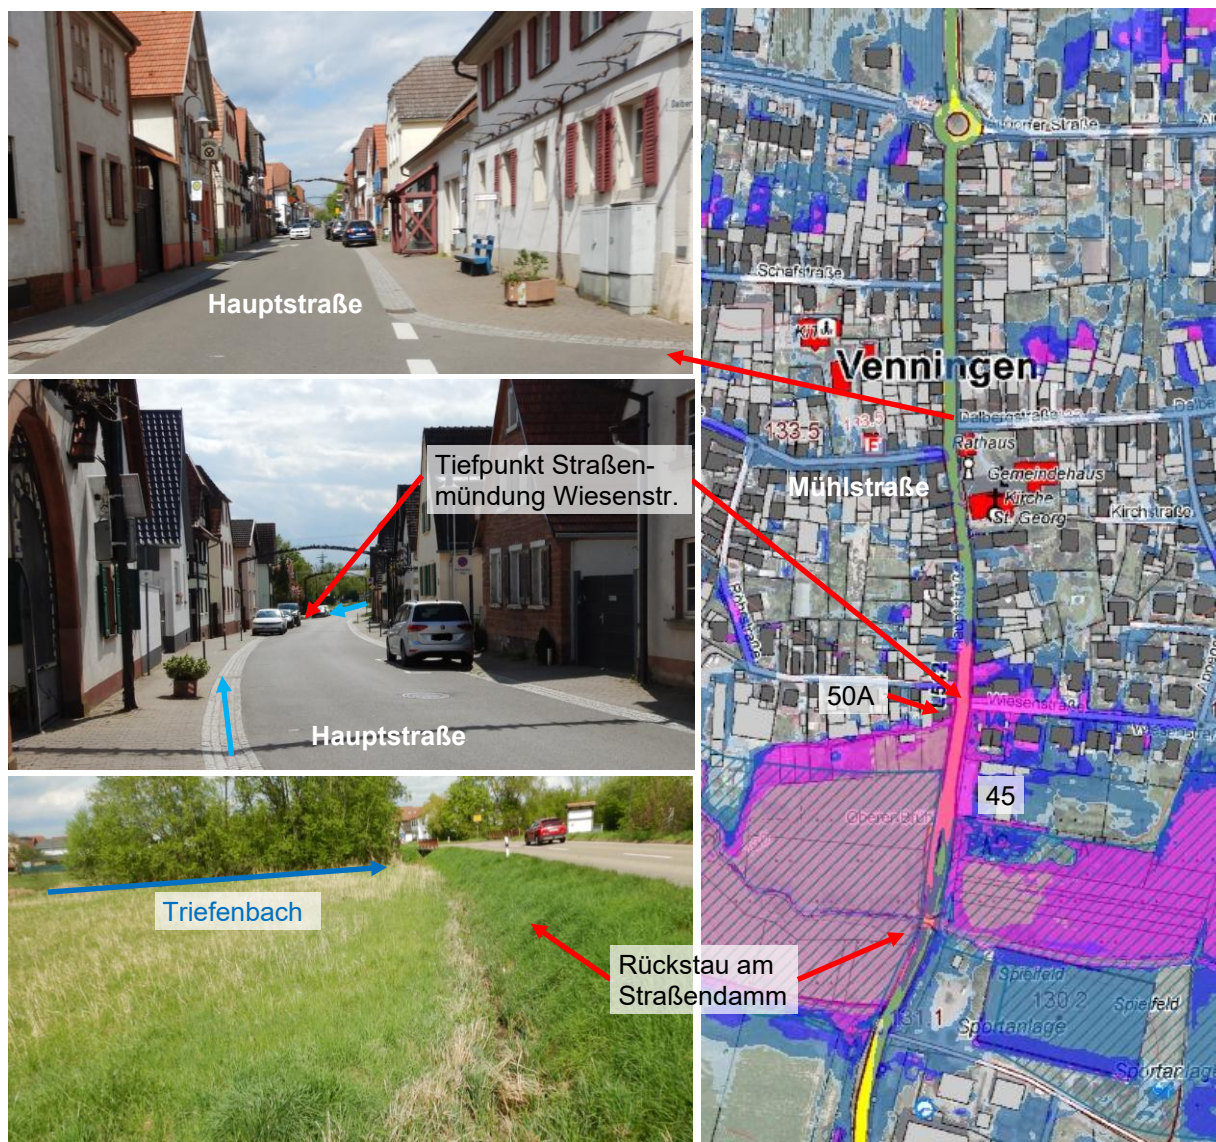
Hierdurch kommt es zu einem Aufstau im Mündungsbereich der Wiesenstraße, bis ein Abfluss im Bereich der Hauptstraße 50a (ehemalige Gewässerparzelle, jetzt Zufahrt) erfolgt. Sollte die Aue westlich der L542 vollständig überflutet sein, erfolgt der Überlauf über den Straßendamm auch nicht im Bereich der Triefenbachbrücke, sondern südlich Gebäude 50a, bis der Wasserstand einen Abfluss entlang Nr. 45 ermöglicht, siehe auch Abbildung 21.

Abbildung 21 Überflutungsgefährdung und örtliche Situation Hauptstraße Venningen

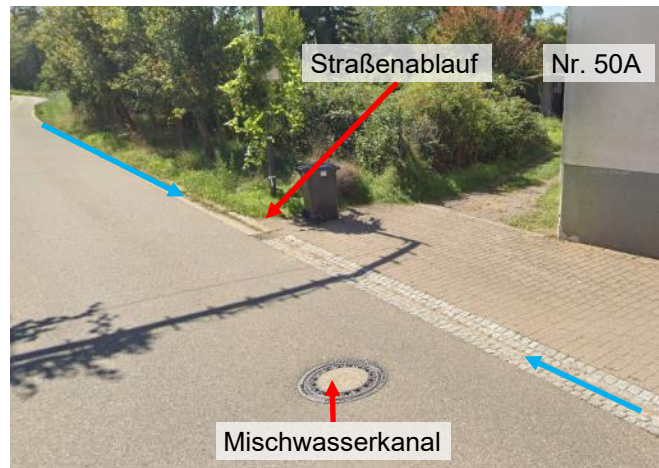
Abbildung 22 Tiefpunkt südlich Hauptstr. Nr. 50A

Der Tiefpunkt der Straße sollte südlich der Bebauung liegen (also nach Süden verschoben werden), mit Auslaufen der Mittelrinne und Profilwechsel auf Dachprofil, um außerorts die Entwässerung ins Bankett zu gewährleisten. Da dies auf keinen Fall kurz- bis mittelfristig, bzw. möglicherweise überhaupt nicht umgesetzt wird, sollte zumindest der oberirdische Abfluss im Bereich südlich Nr. 50A verbessert werden, so dass bei Starkregen ein schadloser Abflussweg in die Grünfläche möglich ist.

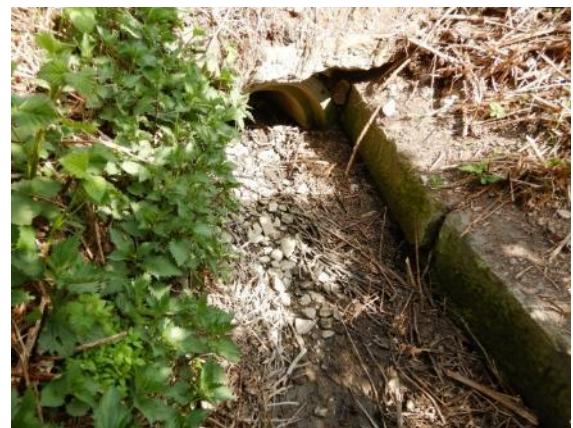
Der Maiwiesengraben ist ein am südlichen Rand der Triefenbachaue verlaufender Entwässerungsgraben. Der Hauptzufluss erfolgt über die Einleitung des Niederschlagswassers aus dem Gewerbegebiet „In den Seewiesen“. Der Graben führt nur bei Regenwetter Wasser bzw. bei langanhaltender Feuchtigkeit und fällt sonst trocken. Durch Bewuchs, Erosionsmaterial, Treibgut etc. gibt es im Graben viele Abflusshindernisse und auch Tiefpunkte im Grabenprofil. Die dadurch erzeugten Dauerstaubereiche führen zu einer Vergrößerung des Versickerungsanteiles. Teilweise sind auch Wege und Straßendurchlässe zugesetzt, siehe z.B. Abbildung 23. Die südlich liegenden Ackerflächen werden aktuell bis zur Böschungsoberkante bewirtschaftet, je nach Bewuchs und Nutzpflanze kommt es hierdurch zu einem großen Eintrag von Erosionsmaterial in das Gewässer.

Abbildung 23 Wegedurchlass Maiwiesengraben

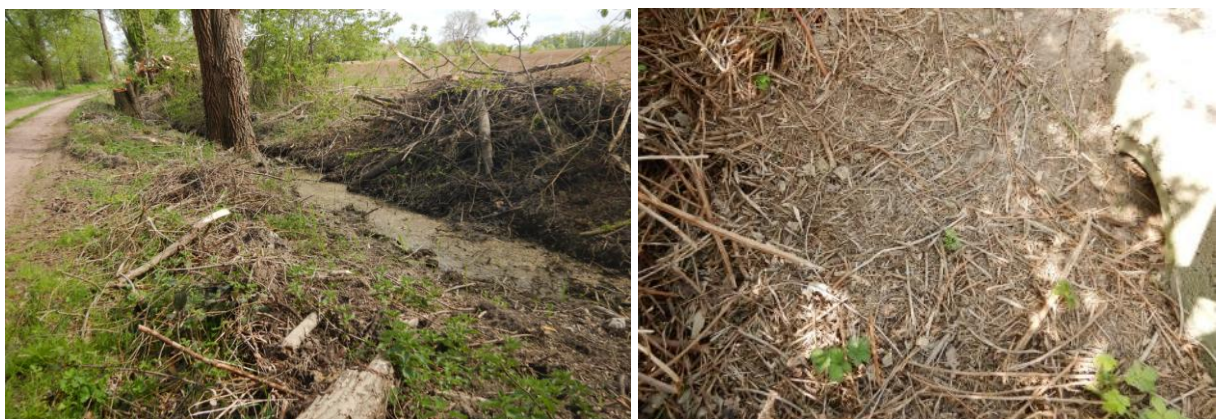
Das wichtigste Thema im Bürgerworkshop war die Unterhaltung der Entwässerungsgräben und des Triefenbachs (auch des Maiwiesengraben).

Abbildung 25 Beispiele für Situation an Entwässerungsgräben

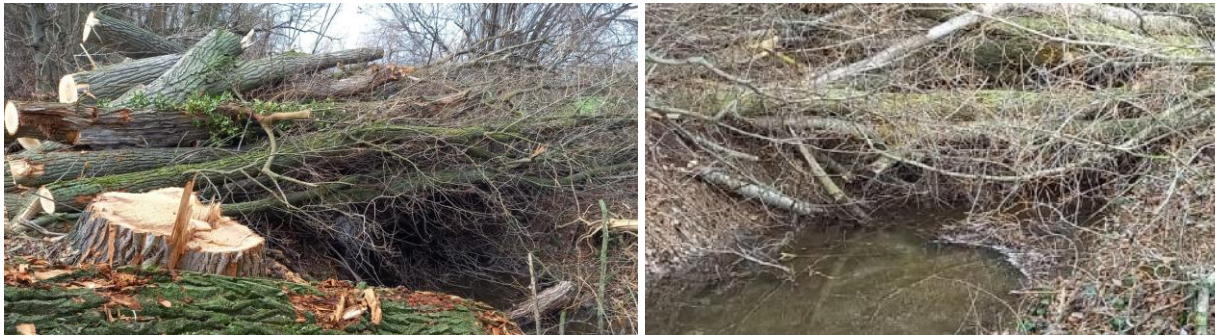
Einige Anwohner äußerten, dass der Tiefenbach wieder häufiger geräumt werden sollte. Insbesondere große Stämme, die quer über dem Gewässer liegen, führen aktuell wohl schon bei geringen Hochwasserständen zu einer Überflutung der angrenzenden landwirtschaftlichen Nutzflächen.

Abbildung 26 über den Tiefenbach zwischengelagerte Baumstämme (Januar 2023)

Eine Lagerung von für den Abtransport bestimmten Baumschnitt und Stämmen am und über dem Gewässer sollte nicht erfolgen. Ein Einbau von Totholz in das Gewässer kann im Außenbereich sinnvoll und erwünscht sein, auch wenn hierdurch eine häufigere Überflutung der Aue erfolgt, solange der „ordnungsgemäße Abfluss“ gewährleistet bleibt.

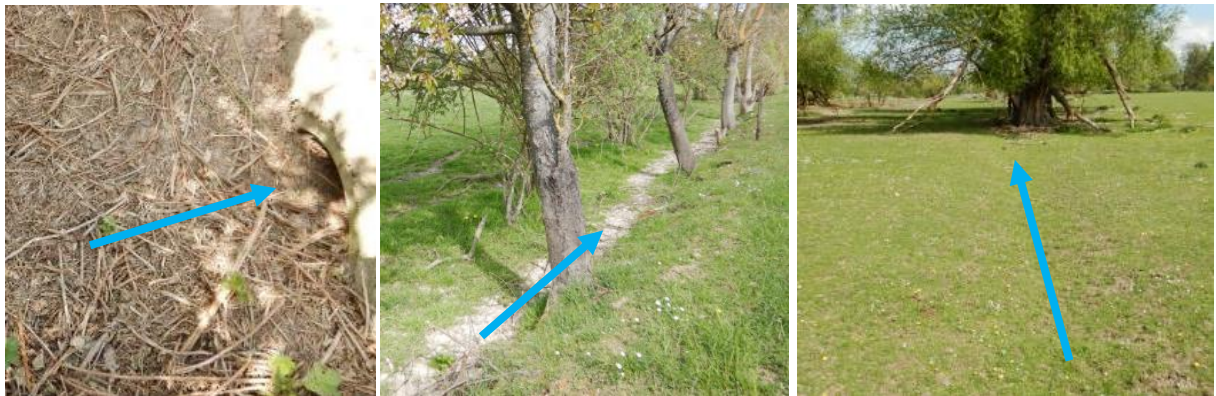
Für Entwässerungsgräben (künstliche Gewässer) sind entsprechend §40 WHG und §35 LWG die Eigentümer unterhaltungspflichtig. Sind diese nicht ermittelbar, obliegt diese den zur Nutzung der Ufergrundstücke Berechtigten (Anliegern). In der Aue sind viele ehemalige Entwässerungsgräben verlandet, siehe Abbildung 27.

Abbildung 27 Gräben in der Triefenbachaue zwischen Sportplatz und Grillplatz

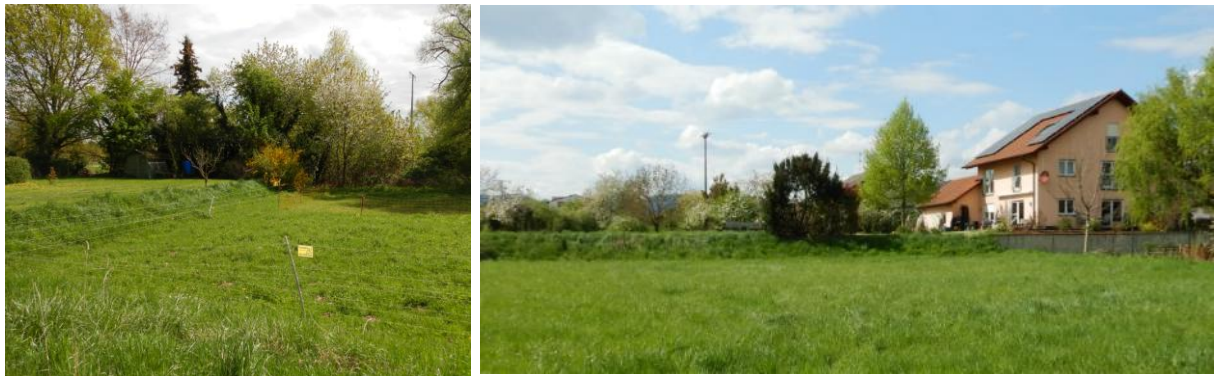
Teile der Gewässeraue wurden im Bereich der Bebauung und des Sportplatzes aufgefüllt, siehe u.a. Abbildung 28.

Abbildung 28 Beispiele für vorhandene Auffüllungen der Aue

Die öffentliche Verwaltung (Wasserbehörde, Bauamt und Gemeinde) sollten über entsprechende Bebauungspläne und Festsetzungen ein weiteres Erhöhen des Schadenspotenzials im überflutungsgefährdeten Bereich verhindern. Auch sollte jedwede weitere Auffüllung der Aue und damit Verlust von Retentionsvolumen verhindert werden.

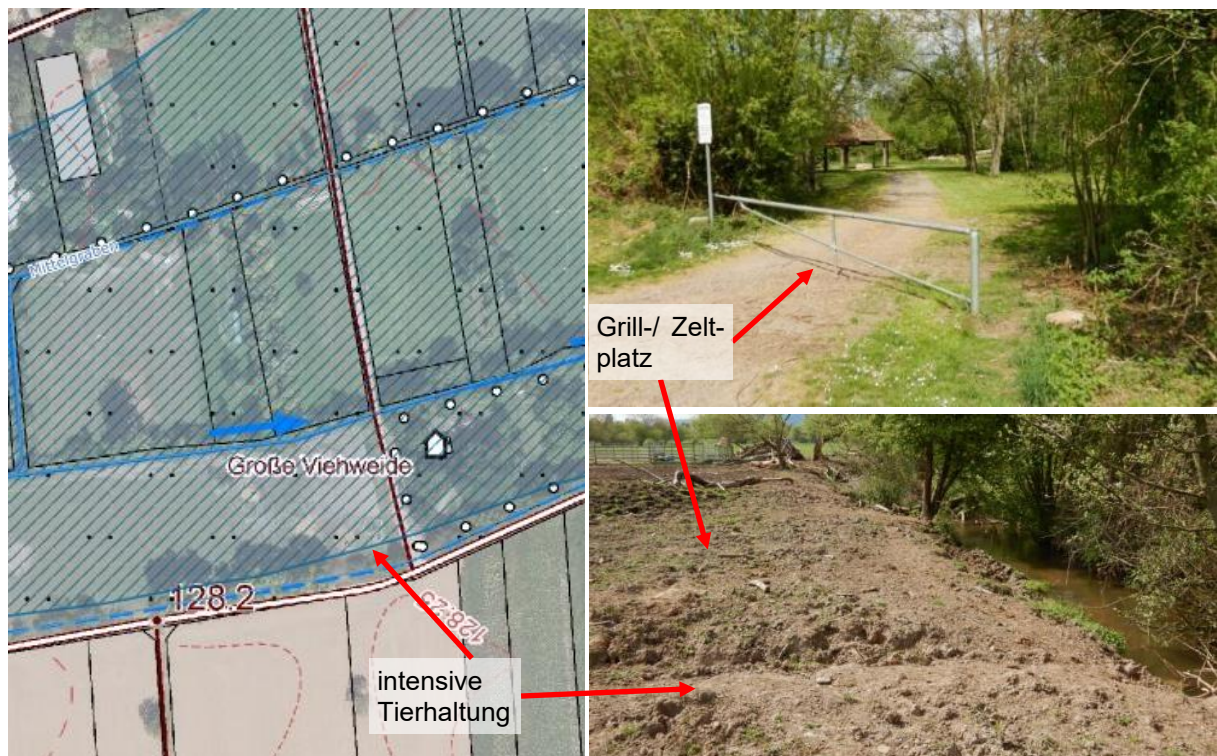
Westlich neben dem Zeltplatz befindet sich eine intensiv genutzte Viehweide, bei der es zu starkem Vertritt am Ufer durch die Tiere kommt, siehe Abbildung 29.

Abbildung 29 Situation Triefenbachaue Zeltplatz und Weide

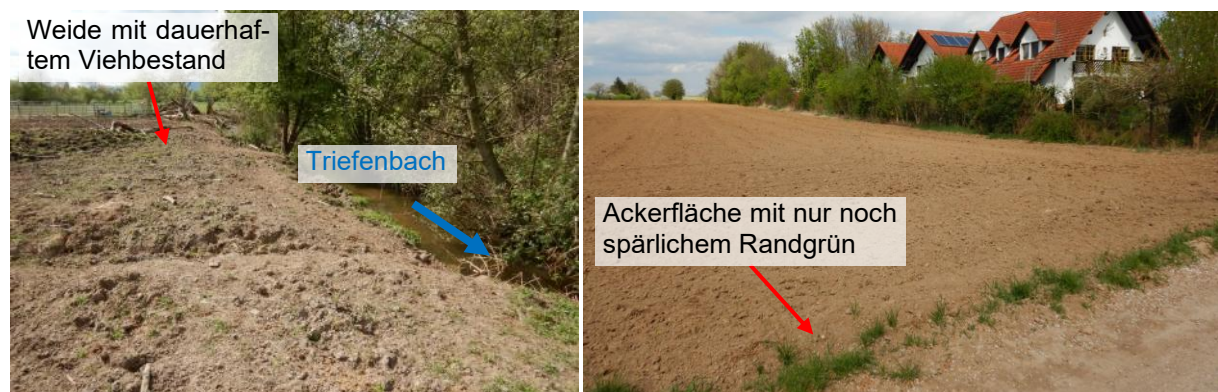
Abbildung 32 Beispiele für erosionsgefährdete Bereiche in Venningen

Die wichtigste Maßnahme, die schnell umsetzbar ist und auch aktuell angewendet wird, ist eine Dauerbegrünung der Zeilenzwischenräume, um immer einen Bodenbewuchs zu haben. Weitere Maßnahmen sind eine pfluglose Bodenbearbeitung, Erhalt von Randstreifen und extensive Bewirtschaftung.
