# Örtliches Hochwasser- und Starkregenvorsorgekonzept

Verbandsgemeinde Edenkoben

## Erläuterungsbericht spezifischer Teil Edesheim

Januar 2026

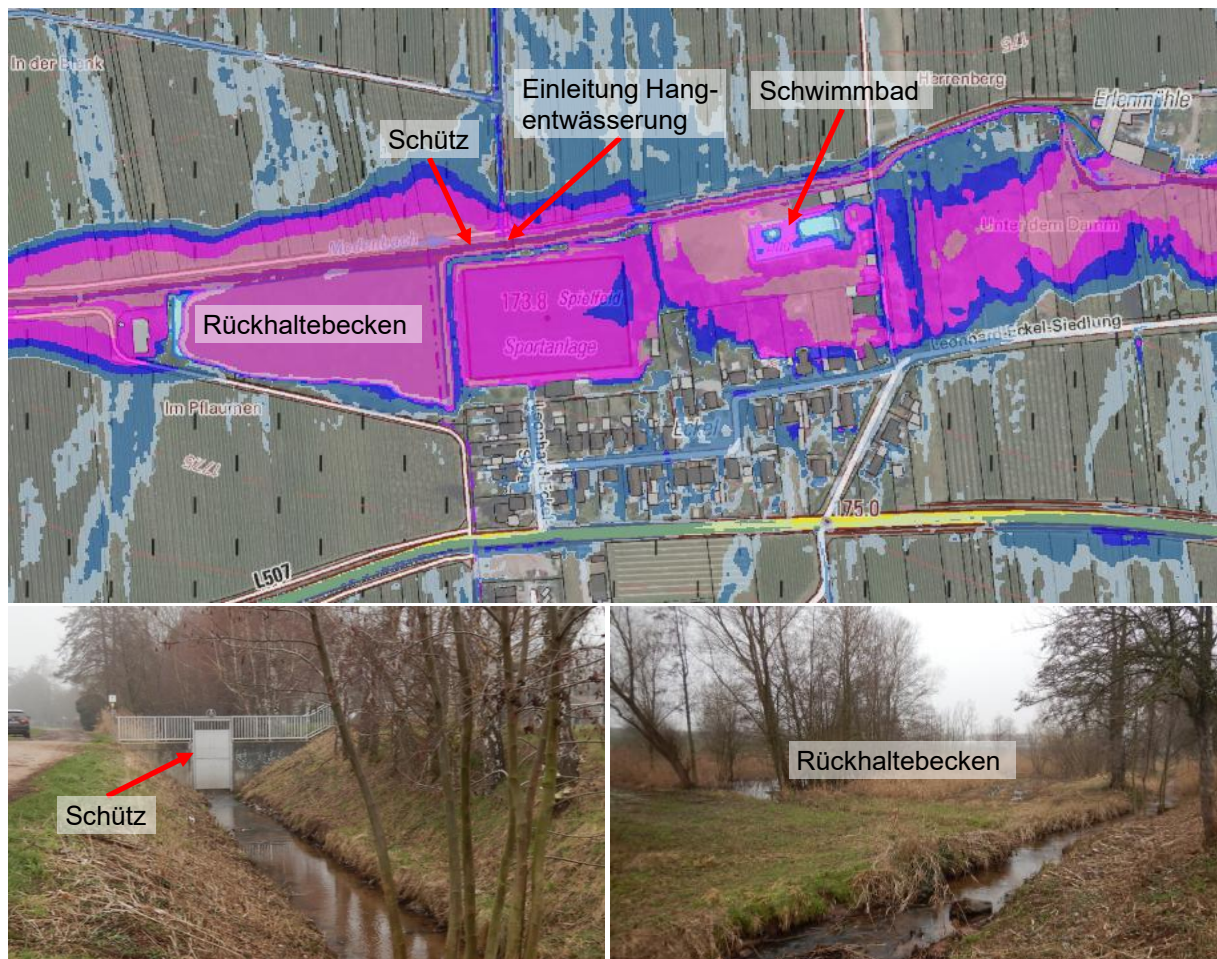
Abbildung 8 Sturzflutgefährdung Eckel

Direkt westlich vor der Siedlung wurde ein naturnahes Rückhaltebecken durch eine Gewässeraufweitung angelegt. Das Rückhaltebecken wird durch ein Schütz mit Grundablass auf Höhe der Sportanlagen eingestaut.

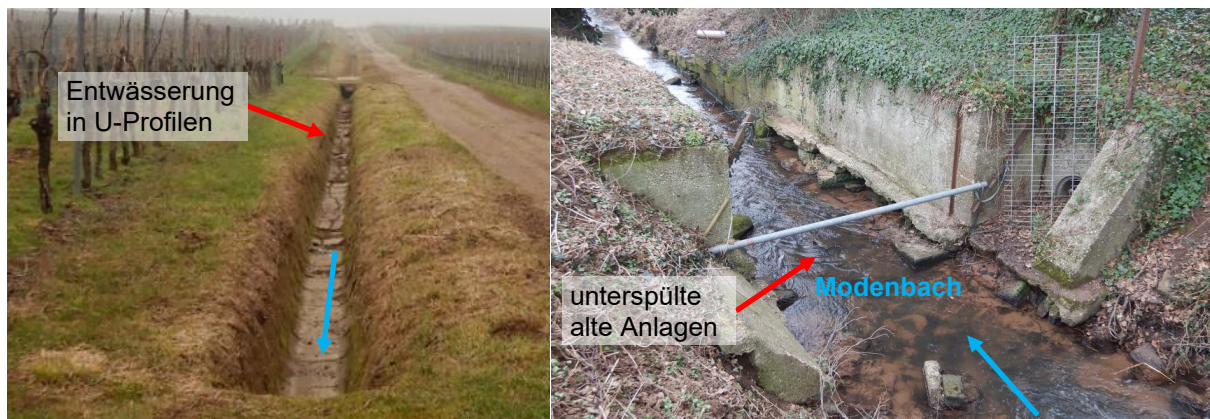
Abbildung 9      linke: Entwässerung Weinberge Eckel      rechts: unterspülte Anlagen am Modenbach

Kurz unterhalb des Schützes erfolgt eine Einleitung der Niederschlagsentwässerung der nordwestlich liegenden Weinberge. In den Weinbergen ist die Entwässerung auf eine schnelle Ableitung angelegt. Die vorhandenen Wasserführungen und Gräben sind alle vollständig mittels Betonschalen ausgebaut. Anlagen zur Rückhaltung oder Versickerung sind in den Weinbergen nicht vorhanden. Die Rebzwischenzeilen sind fast alle begrünt, wodurch Erosion und Abfluss deutlich reduziert wird.

Am Modenbach gibt es noch mehrere alte Anlagen zur Böschungssicherung und Wasserregulierung, welche offensichtlich nicht mehr in Nutzung sind und mittlerweile ein Risiko darstellen aufgrund von Schäden und Unterspülungen, siehe Abbildung 9. Durch die Begradigung des Gewässers und die dadurch bedingten hohen Fließgeschwindigkeiten kommt es im Bereich des Schwimmbades zur Tiefen- und Seitenerosion, auf der schwimmbadabgewandten Seite erfolgt eine Böschungssicherung abschnittsweise durch vorhandene Weiden. Auf der Schwimmbadseite ist abschnittsweise keine oder im Bereich der Gebäude eine mittlerweile abrutschende Sicherung aus Beton vorhanden, siehe Abbildung 10.

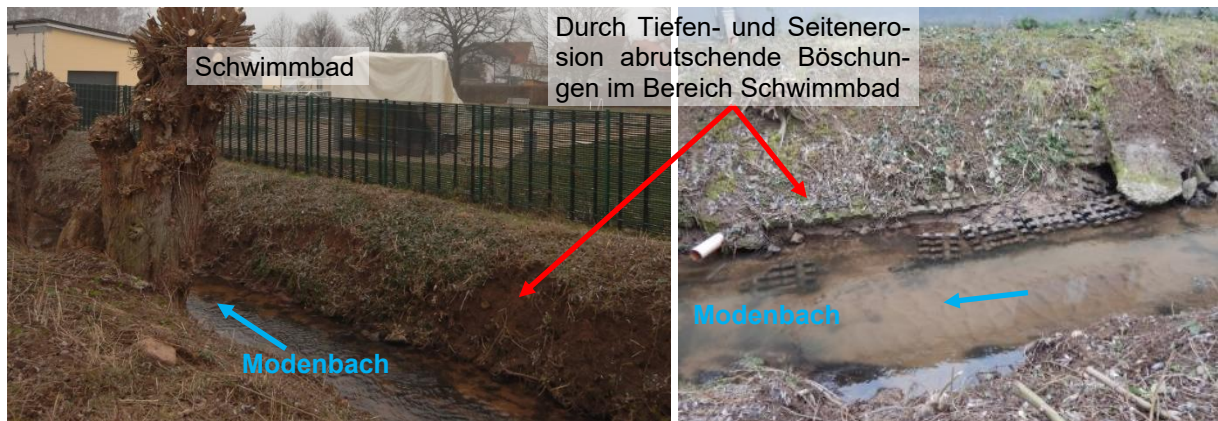
Abbildung 10      Modenbach im Bereich Schwimmbad Eckel

Das Schwimmbad befindet sich in der Tiefenlinie, da der Modenbach in diesem Bereich an den Nordrand der Talaue verlegt wurde, um an der Erlenmühle die Wasserkraft nutzen zu können.

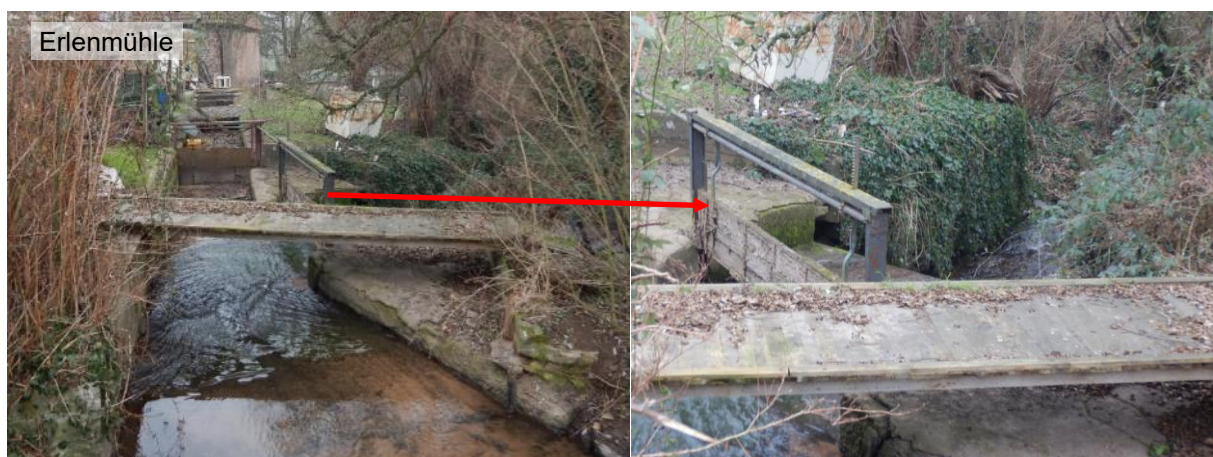
Abbildung 11      Wehr Erlenmühle

Nordöstlich der Siedlung Eckel liegt die Erlenmühle am Modenbach. Die Stauanlagen (Wehre mit Schützen) sind noch vorhanden. Zum Zeitpunkt der Begehung erfolgte aber offensichtlich keine Wasserkraftnutzung mehr, da die Zuleitung zur Mühle nicht in Betrieb und in einem sehr schlechten Zustand war, siehe Abbildung 11.

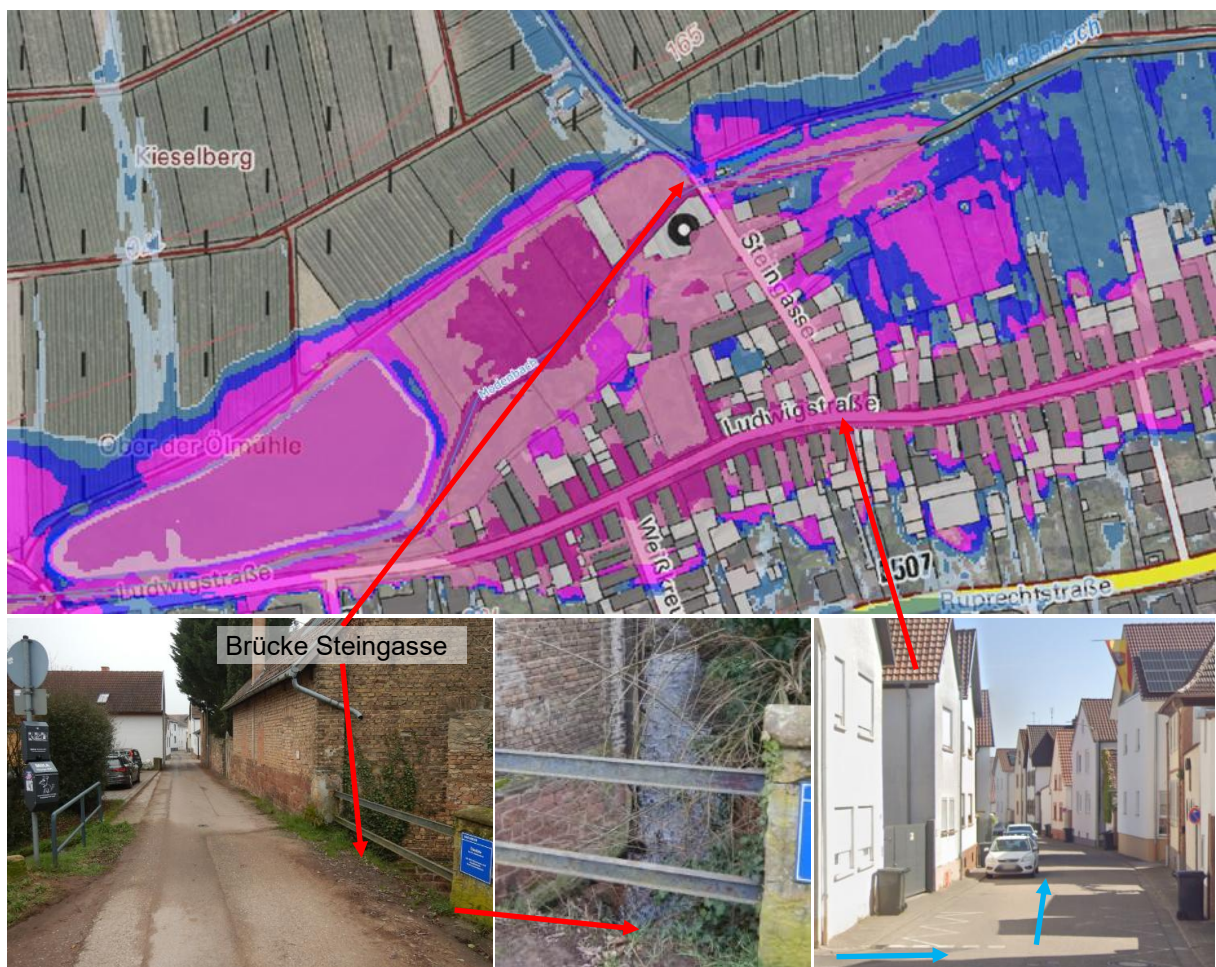
Abbildung 14 Situation Steingasse und Ludwigstraße

Die Ludwigstraße hat ein Dachprofil mit abgesenktem Bordstein und viele Zugänge und Zufahrten liegen auf Straßenniveau.

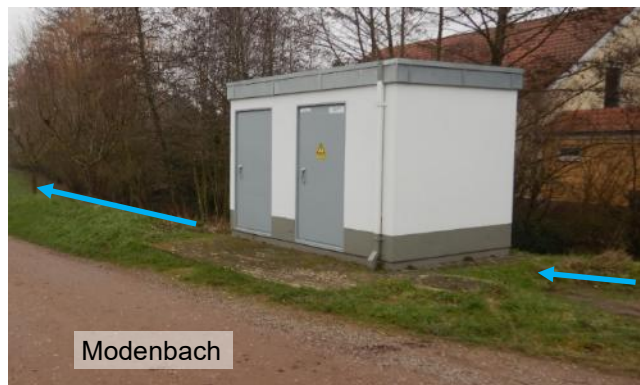
Abbildung 15 Trafostation Böschungsoberkante Modenbach östlich Steingasse

Direkt unterhalb der Steingasse steht auf der Böschungsoberkante ein Stromverteiler. Da die Gewässersohle 2,5 m tiefer liegt und die Böschungsoberkante noch zum umliegenden Gelände aufgeschüttet ist, ist die Gefährdung gering, außer es kommt zu einer Verlegung der Brücke. Dann kann die Trafostation überflutungsgefährdet sein und es insbesondere durch Bodenerosion durch über die Böschung in das Gewässer fließendes Wasser zu erheblichen Schäden kommen, siehe Abbildung 15.

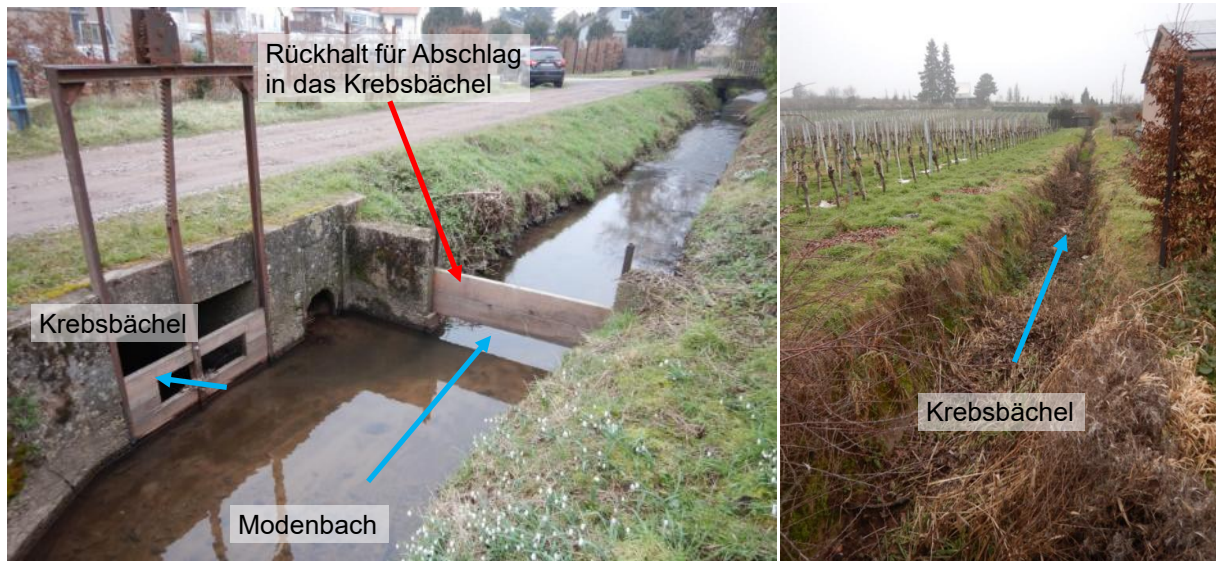
Abbildung 17 Abzweig Krebsbächel vom Modenbach

Der bei der Begehung vorhandene Ausbau des Abschlages in das Krebsbächel, siehe Abbildung 17, bewirkte, dass nur ein begrenztes Hochwasser in das Krebsbächel abgeschlagen wird und bei starkem Hochwasser der Abfluss weiter im Modenbach verbleibt, bis es zu einem Überströmen des Weges kommt. Als Direktmaßnahme wurde das alte Schott des Abschlages durch ein neues bewegliches Schott ersetzt.

Am sinnvollsten lässt sich das innerörtliche Überflutungsrisiko in diesem Bereich (parallelliegender Krebsbächel) lösen, indem der Abzweig Krebsbächel (siehe Abbildung 17) so umgebaut wird, dass oberhalb eines festzulegenden Hochwasserabflusses ein vollständiger Abschlag in das Krebsbächel erfolgt. Für Extremereignisse sollte ein Überlauf im Weg befestigt werden.

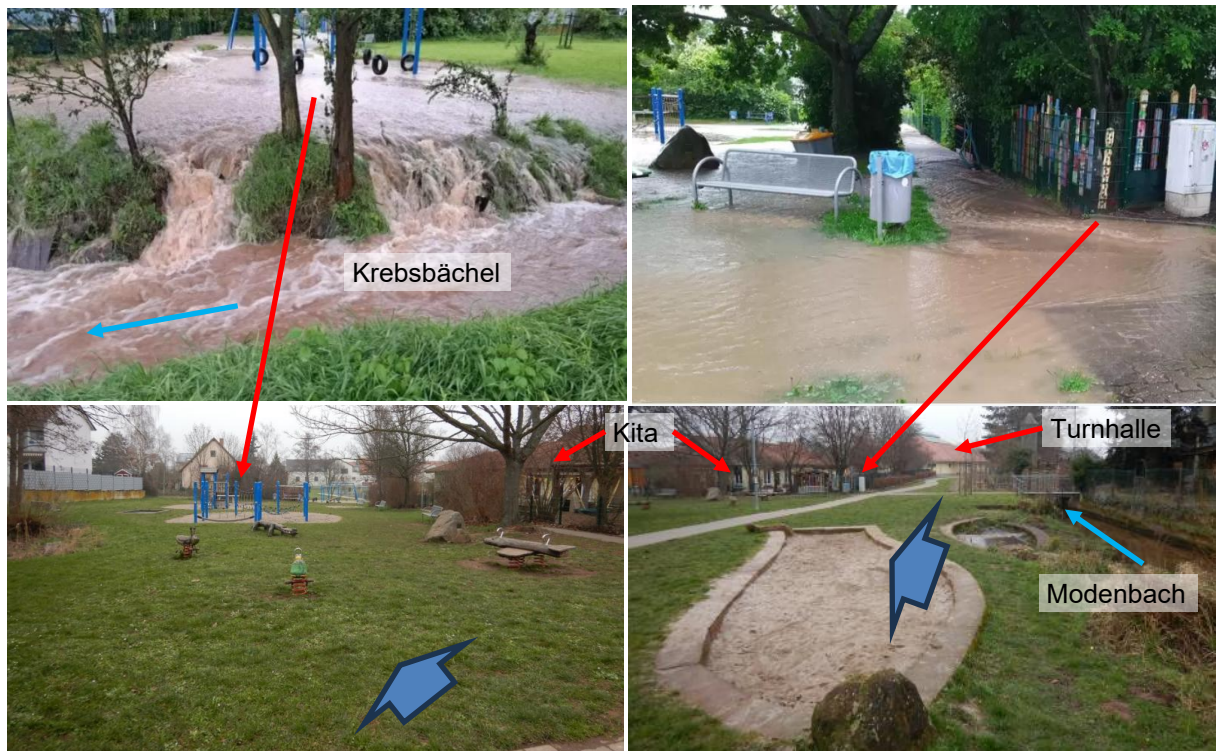
Abbildung 18 Situation bei Kita und Hochwasser am 17.05.2024 (Bilder Hochwasser: Schwedhelm-Schreiner)

Der Graben innerorts hat sehr unterschiedliche Abflussprofile und insbesondere im Bereich der Kath. Kindertagesstätte St. Peter und Paul / des Spielplatzes kommt es bei Hochwasser zu einem Gewässeraustritt und Abfluss zum Krebsbächel, siehe Abbildung 18.

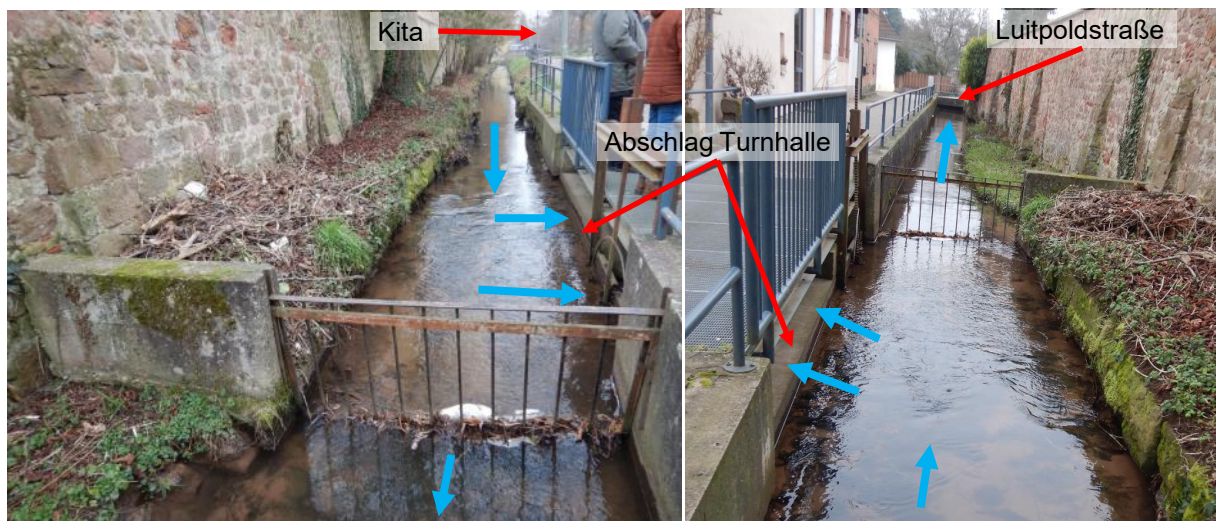
Abbildung 19 Hochwasserabschlag Turnhalle und Verlauf Luitpoldstraße

Der Abschlag an der Turnhalle ist mittels eines Streichwehres ausgeführt und ein Schütz vorhanden, um eine komplette Umleitung des Baches vornehmen zu können. Der unterhalb liegende Gewässerabschnitt ist hier mit einem Rechen versehen, wodurch es bei Belegung des Rechens zu einem Abschlag kommt.

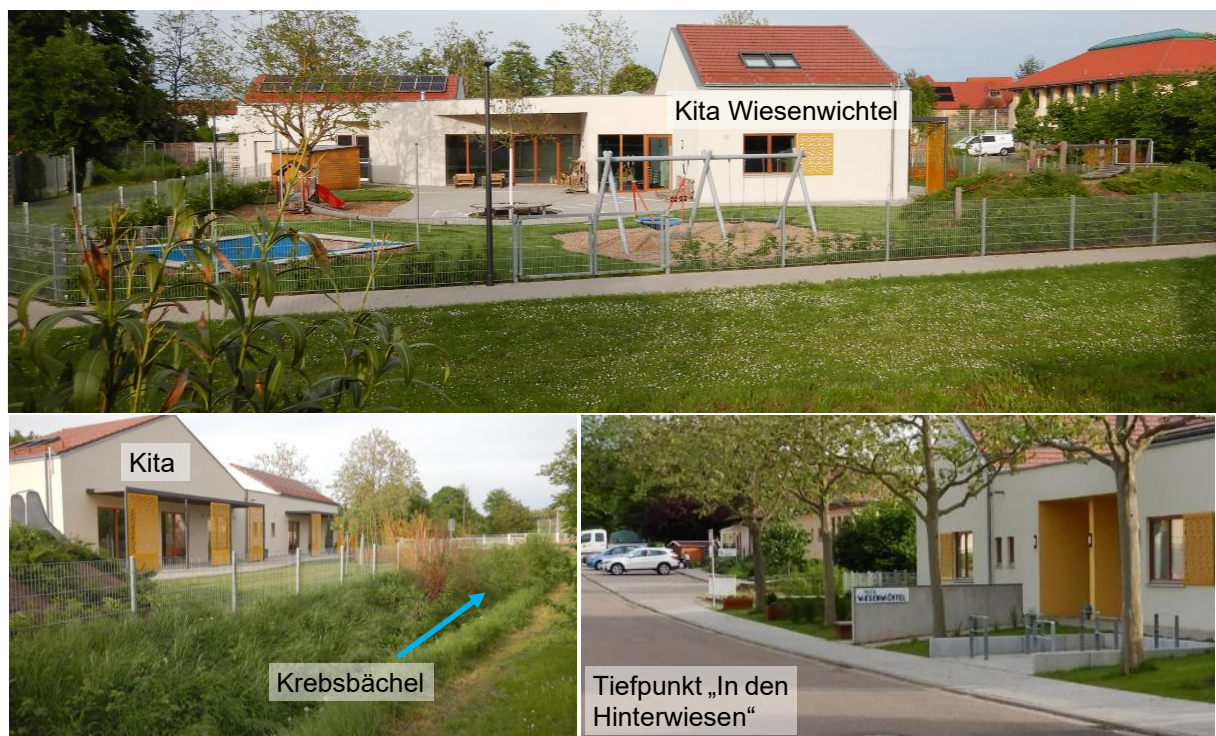
Abbildung 20 Neue Kita Wiesenwichtel / In den Hinterwiesen

Direkt am Krebsbächel in der Tiefenlinie wurde ein neuer Kindergarten (Kita Wiesenwichtel) errichtet. Dieser liegt direkt am Krebsbächel auf Geländehöhe Böschungsoberkante. Während die Kath. Kindertagesstätte durch Hochwasser des Modenbachs, welches in die Tiefenlinie strömt, durch geringe Wasserstände und Sachschäden am Gebäude und der Inneneinrichtung gefährdet ist, besteht in den Neubauten der Kita Wiesenwichtel, welche in der Tiefenlinie liegen, die Gefahr von Personenschäden. Die Sturzflutgefahrenkarten sind hier nicht aussagekräftig, da der Modenbach schon im Berechnungsbereich des Flusshochwassers liegt (ab 20 km<sup>2</sup> Einzugsgebiet) und jedes Hochwasser des Modenbachs hier in die Tiefenlinie zum Krebsbächel abfließt.

Für die neugebaute Kita muss zwingend ein Evakuierungsplan erstellt werden. Zum Krebsbächel ist ggf. ein Wall zu schaffen und die Brücke der Straße In den Hinterwiesen umzubauen, so dass ein deutlich größerer Abfluss unterhalb der Brücke abfließen kann. Da der Straßentiefpunkt nicht beim Bach, sondern vor der Kita liegt, sollte nach Möglichkeit östlich der Straße eine deutliche Gewässeraufweitung erfolgen, in welche das Wasser abfließen kann.

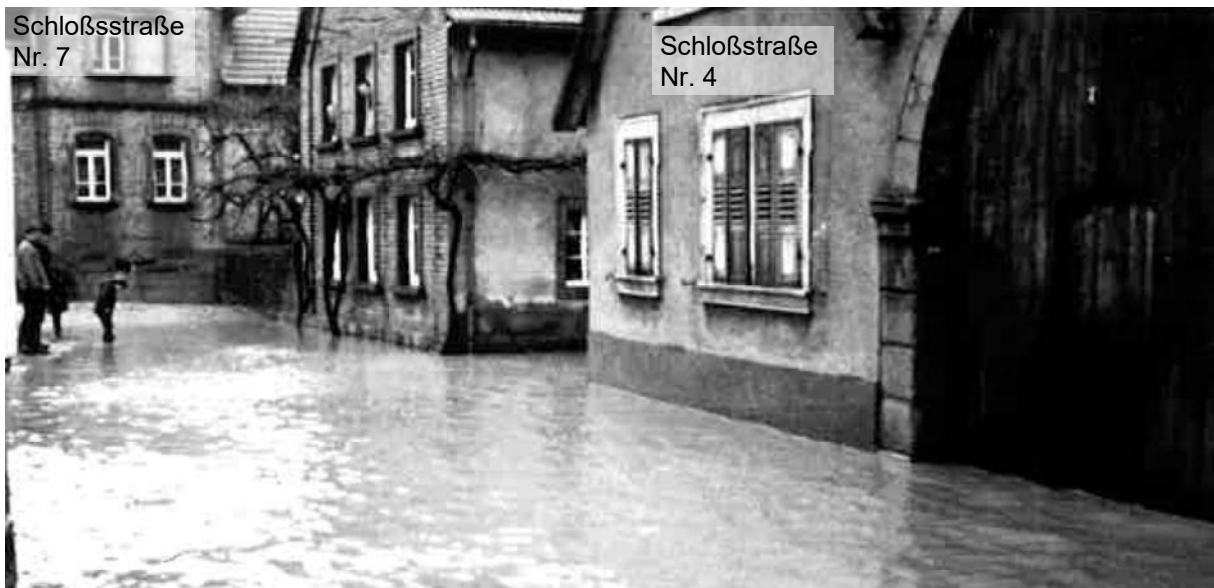
Abbildung 24 Überflutung Schloßstraße 1970

Im Bereich der Schloßstraße und Staatsstraße ist es in der Vergangenheit auch schon zu Überflutungen durch Hochwasser gekommen, siehe beispielsweise Abbildung 24.

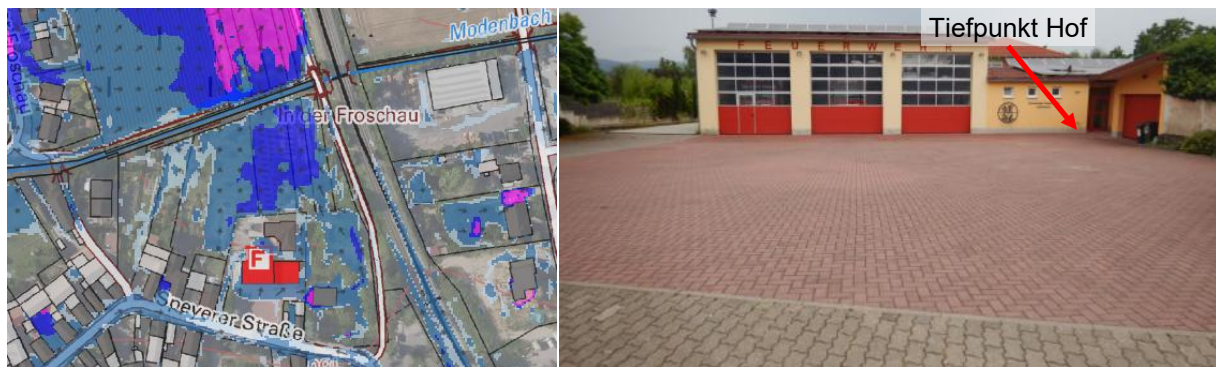
Abbildung 28 Situation Feuerwehr

Die Feuerwehr liegt direkt südlich des Bahndurchlasses. Sie liegt deutlich erhöht zu diesem, weshalb nur eine geringe Gefahr der Überflutung durch Hochwasser besteht, aber bei Starkregen kommt es zu einem oberirdischen Abfluss in der Speyerer Straße und auf dem Hof der Feuerwehr, welcher durch die sehr ungünstige Profilierung nicht um das Gebäude abfließt, sondern sich vor der Tür sammelt, siehe Abbildung 28.

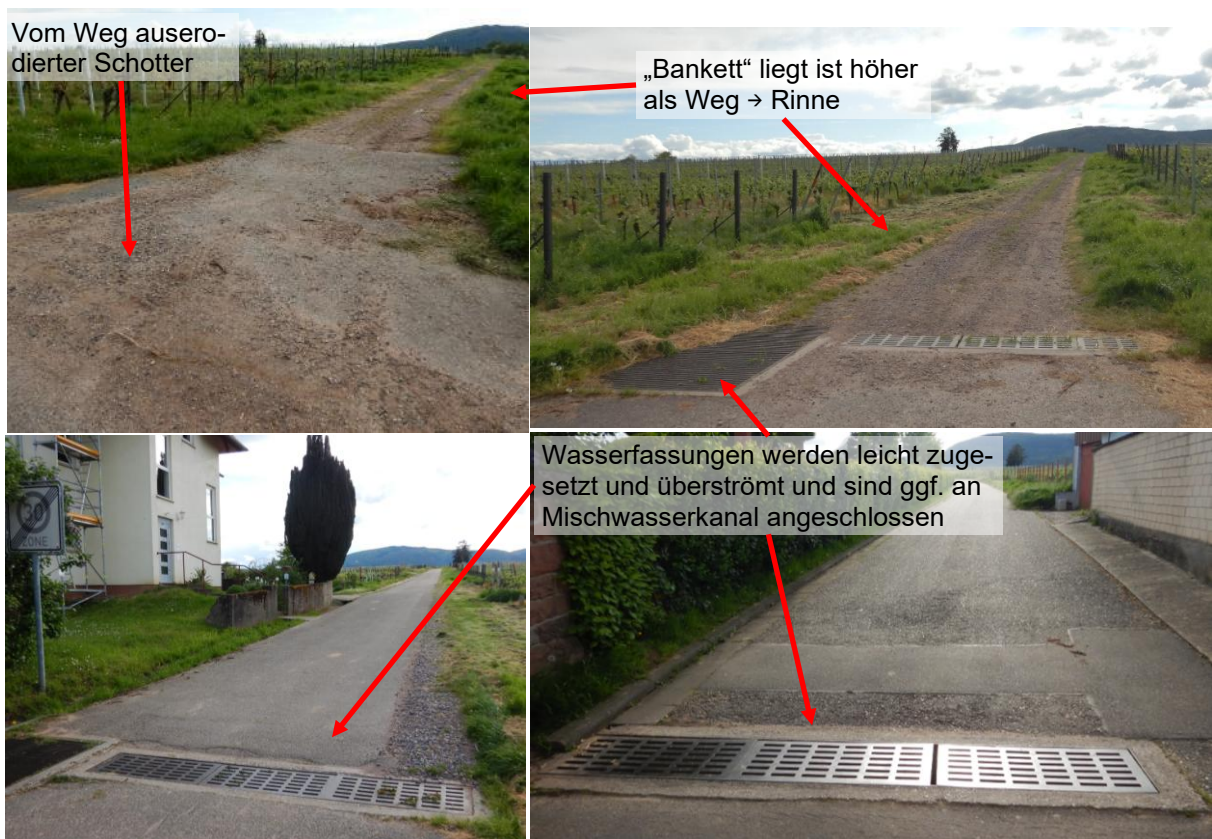
Abbildung 32 Wirtschaftswegen, die von Westen in die Hochgasse und Am Linsenberg münden

Die Wege liegen teils als leichte Hohlwege vor, weshalb Niederschlagswasser sich auf ihnen sammelt. Bei anderen verhindert ein erhöhter Wegrandstreifen den Abfluss in die Fläche.

Durch die Wege kommt es sowohl zum Niederschlagswasserzufluss in die Ortslage wie auch zum Transport von Erosionsmaterial.

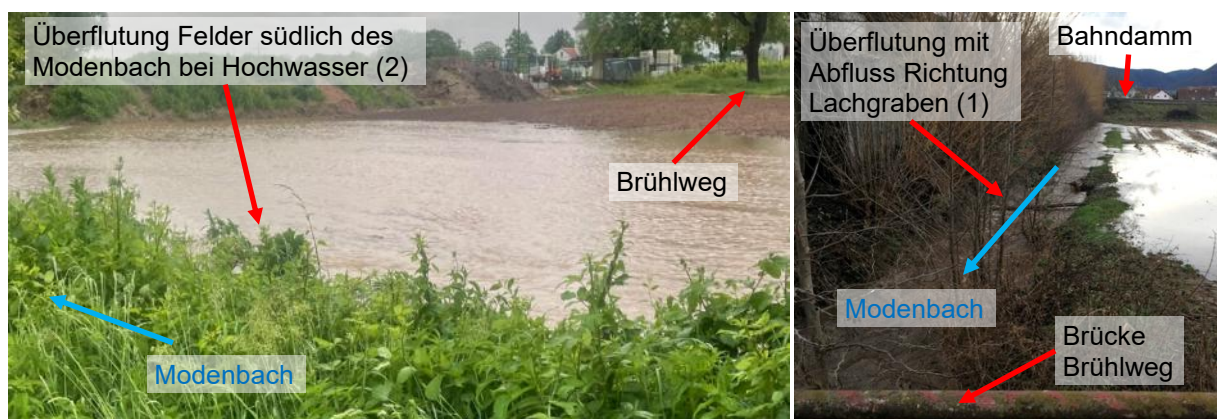
Abbildung 33 Überflutungen im Bereich Brühlweg

Bei Hochwasser überfluten die ehemaligen Feuchtwiesen teilweise wieder, wobei sich die Überflutungsflächen zumeist durch die Straßendämme oder durch die Schaffung von Wällen am Bach (teils neben dem Bach in der Vergangenheit aufgeschütteter Sedimentaushub) bzw. auch Wegeaufbau, ergeben.

Abbildung 33 zeigt zwei der Überflutungsflächen des Modenbachs am Brühlweg.
