# Örtliches Hochwasser- und Starkregenvorsorgekonzept

Verbandsgemeinde Edenkoben

## Erläuterungsbericht spezifischer Teil Burrweiler

Oktober 2024

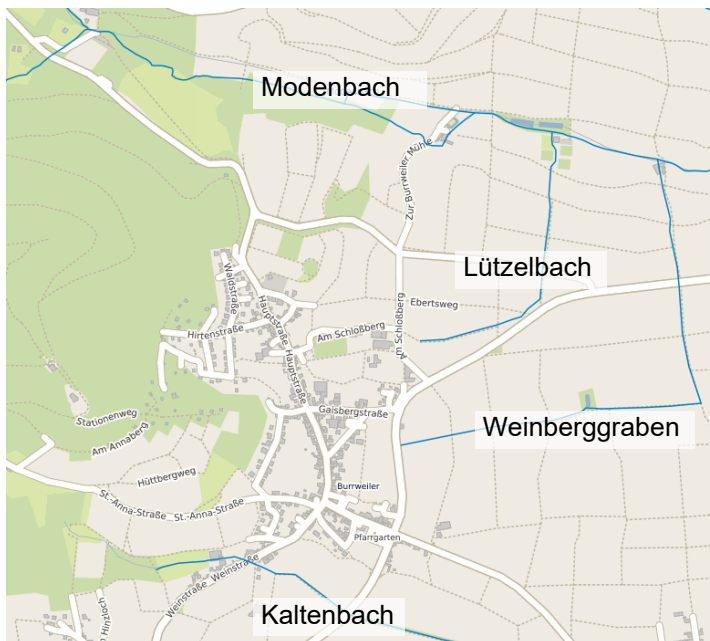
Abbildung 4 Gewässer im Bereich von Burrweiler

Die größten Einzugsgebiete oberhalb der Ortslage haben der Lützelbach mit einer Waldfläche von ca. 24 Hektar, wovon der größte Teil in Richtung Hirtenstraße und Im Talacker entwässert und die St.-Anna-Straße mit 18 Hektar, welche mehrheitlich für den Weinbau genutzt wird.

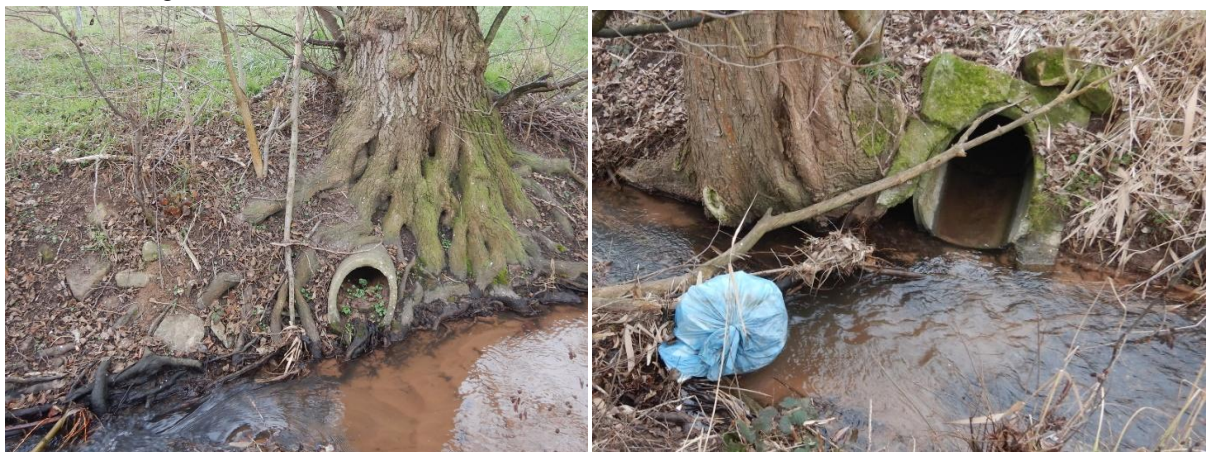
Abbildung 5 alte Zuläufe zum Modenbach im Bereich unterhalb Mittelmühle (Auswahl, mehr vorhanden)

Der tatsächliche Verlauf des Weinberggraben und des Lützelbach sind abschnittsweise aufgrund von Verrohrungen unklar. Für den Lützelbach gibt es ein Rückhaltebecken direkt an der L507 (Flurstück 1530) nach Gewässerkarte verläuft er von hier verrohrt zum Modenbach durch die Sportstätten des TC Modenbachtal wobei die Bestandsdaten und Situation vor Ort (wenn auch nicht eindeutig) darauf hindeuten das der Lützelbach die L507 quert und an der Südseite als „Straßengraben“ bis zur Verrohrung des Weinberggraben geführt wird und dann verrohrt mit diesem bis zur Mittelmühle zum Modenbach verläuft. Am Modenbach konnte aber keine einleitstelle eindeutig zugeordnet werden in diesem Bereich gibt es sehr viele alte Verrohrungen die alle nicht oder nur noch eingeschränkt funktionsfähig sind, siehe z.B. Abbildung 5.

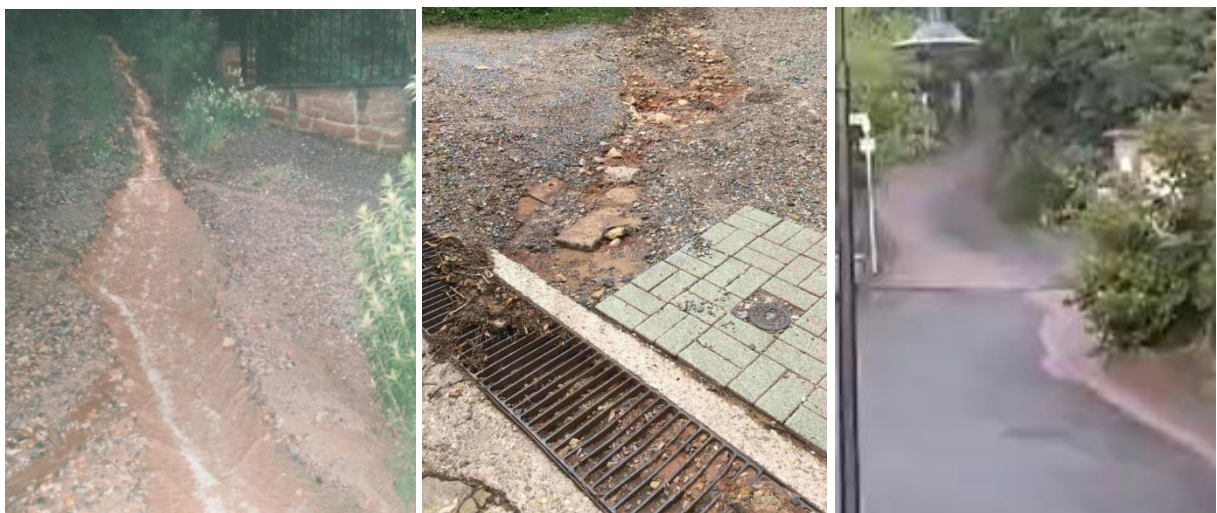
Große Schäden durch die Überflutungen, neben den Reinigungskosten und der Erosionsschäden im Bereich der Wege, wurden nicht berichtet.

Abbildung 7 Starkregenabflüsse und Schäden an den Wegen.

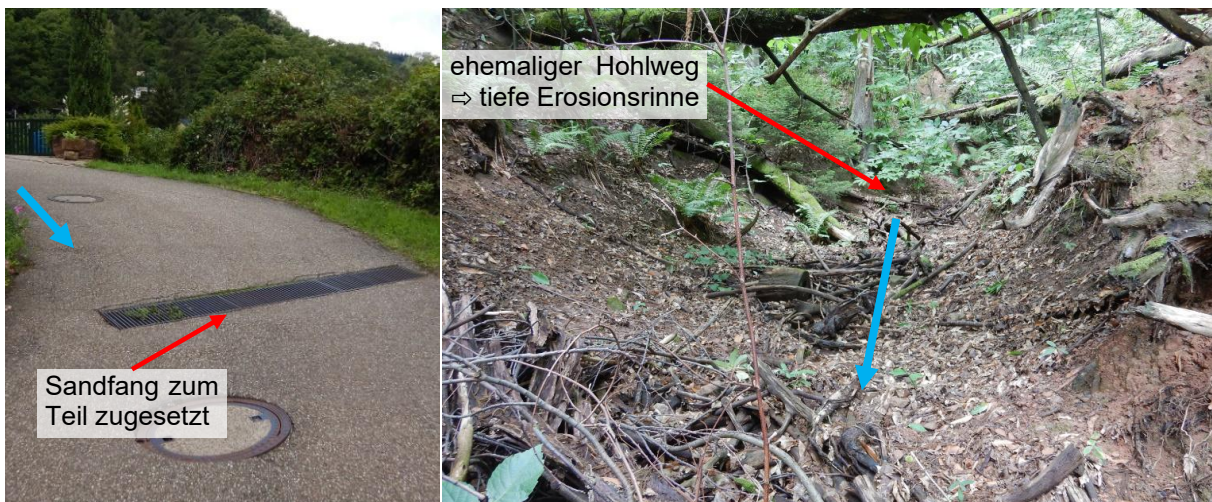
Abbildung 10 Situation Waldwege und Im Talacker

Bei den Wegen oberhalb handelt es sich nur noch um Wanderwege. Ein Ausbau der Wege liegt nicht vor. Auch waren im Außengebiet keine Maßnahmen erkennbar, durch welche das Niederschlagswasser geleitet oder zurückgehalten werden soll. Erst innerhalb der Ortschaft gibt es auf der Straße mehrere Sandfänge und Wasserfassungen, siehe u.a. Abbildung 10.

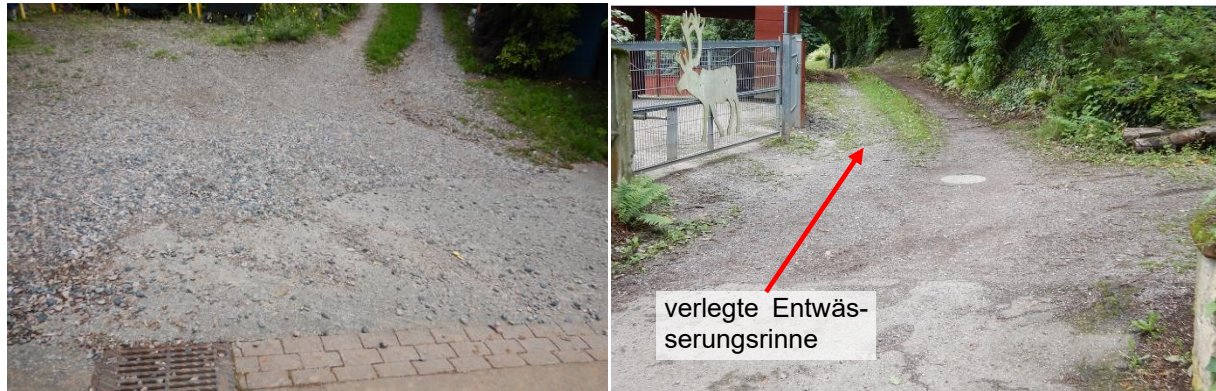
Mehrere der privaten Einfahrten sind grob Geschottert und führen zu einem erheblichen Eintrag von Erosionsmaterial in die Entwässerungsanlagen die hierdurch sowohl verstopfen als auch einen erhöhten Abrieb haben.

Abbildung 11 geschotterte private Zufahrten mit Erosion

| Nr. | Maßnahme in Eigenverantwortung der Anlieger | Träger | Umsetzung |
|---|---|---|---|
| | Die Zufahrten und privaten Wege müssen so befestigt sein, dass eine Erosion dieser weitestgehend verhindert wird. Insbesondere im Bereich Hirtenstraße kommt es aktuell zu einer Verschmutzung und Beschädigung der Entwässerungsinfrastruktur durch Eintrag von Schotter von Privatflächen, siehe Kapitel 2.1. | Eigentümer | Daueraufgabe |

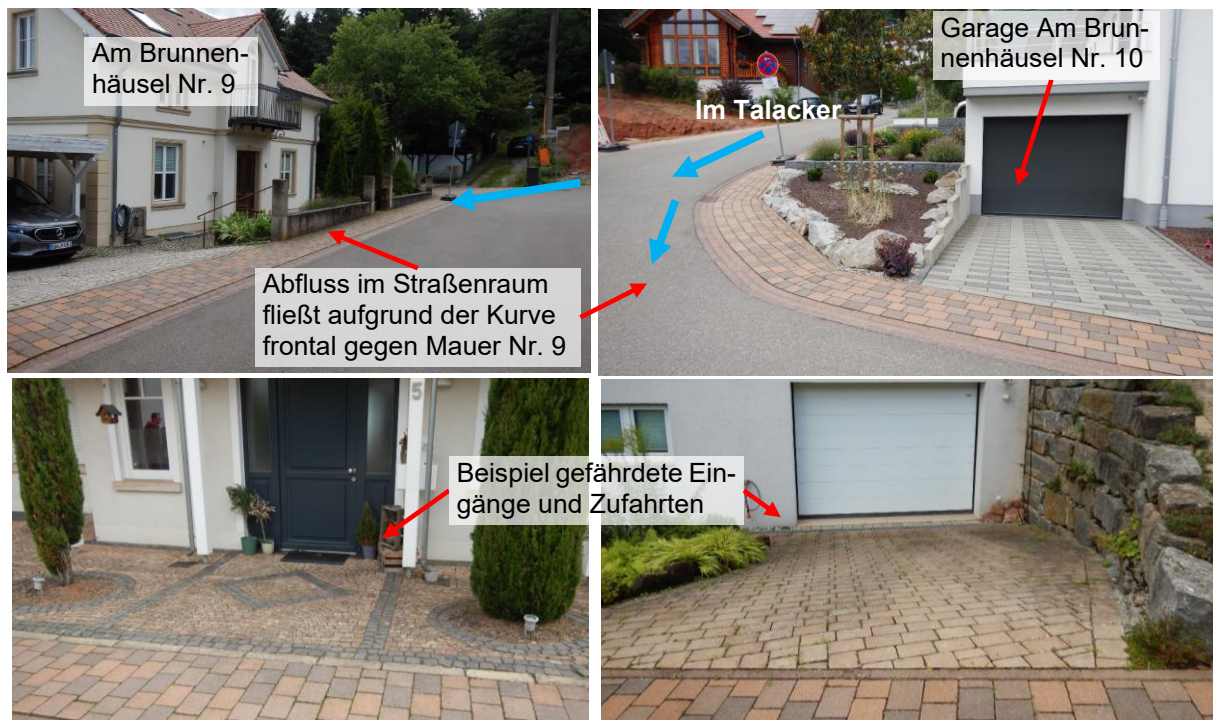
Abbildung 12 Situation Mündung Straße Am Brunnenhäusel auf Im Talacker

Die Anwohner von Nr. 9 berichten, dass sie schon Wasser am Haus hatten und daher dann eine Mauer zur Straße als Schutzmaßnahme gebaut haben. Nr. 10 in der Innenkurve hat eine tiefliegende Garage und die Straße ist zu dieser Seite geneigt. Auch einige andere Grundstücken haben ebenerdige oder unter Straßenniveau liegende Zugänge und Zufahrten, zum Teil völlig ohne Abgrenzung zur Straße. In der Straße liegt ein Trennsystem vor.

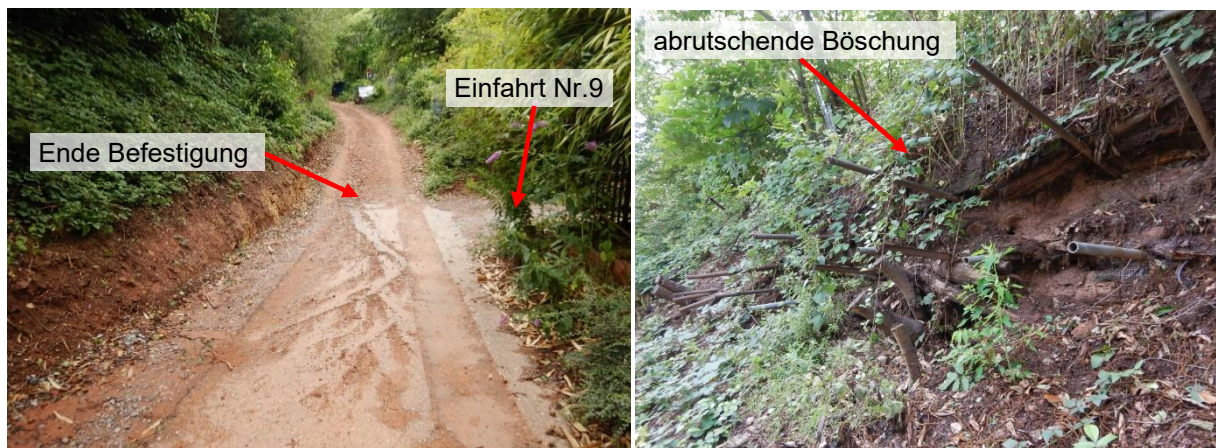
Abbildung 14 Situation im Bereich Am Annaberg Nr. 9 und Böschung oberhalb

Im oberen Abschnitt (zwischen Am Annaberg Nr. 3 und Nr. 10) ist der Weg ein Hohlweg, wobei die südliche Böschung deutlich höher liegt als die nördliche und zum Teil trotz versuchter (improvisierter) Sicherung abrutscht.

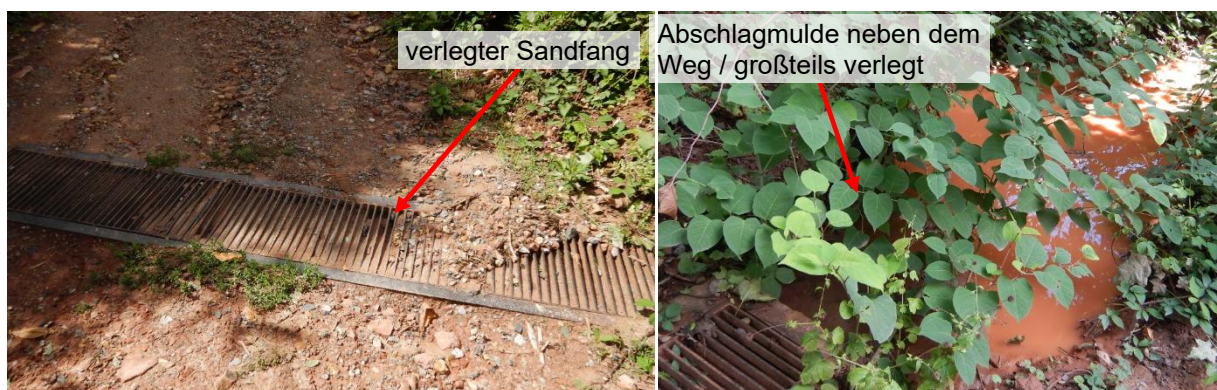
Abbildung 15 Beispielhafte Situation an einem der vielen Sandfänge

Im Bereich der wassergebundenen Wegedecke gibt es mehrere Sandfänge mit Abschlügen in wegbegeleitende Mulden, siehe Abbildung 15. Das Prinzip ist grundsätzlich sinnvoll, aber aufgrund des Erosionsmaterials verliert es sehr schnell seine Funktion und hat einen extrem hohen Wartungsaufwand.

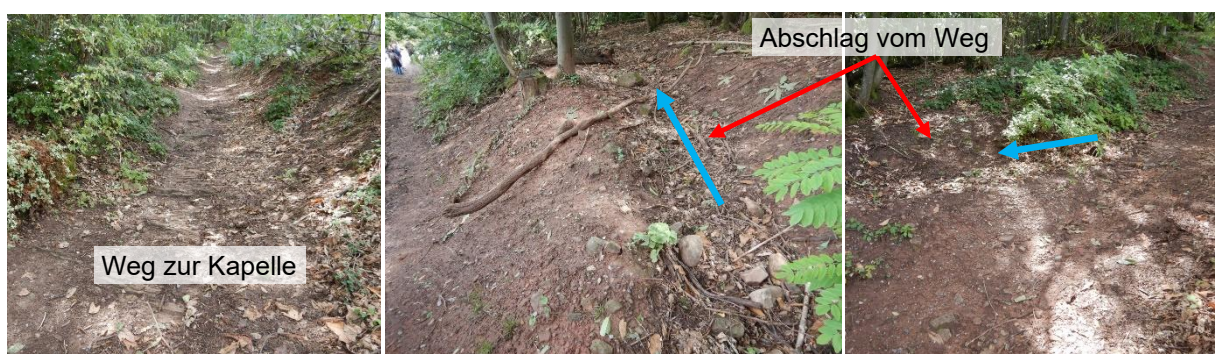
Abbildung 16 Situation Weg zur St.-Anna-Kapelle

Oberhalb des Wegekreuzes (bei der Zufahrt zu Nr. 4 – 7) handelt es sich beim Weg bis zur Kapelle um einen reinen Fuß- / Wanderweg, welcher unbefestigt ist, aber zum Teil auf dem Grundgestein liegt. Der Weg hatte historisch viele Abschlüge vom Weg in den Wald, welche aber aufgrund mangelnder Wartung und teilweise Tiefenerosion im Weg ihre Funktion zum großen Teil verloren haben, siehe Abbildung 16.

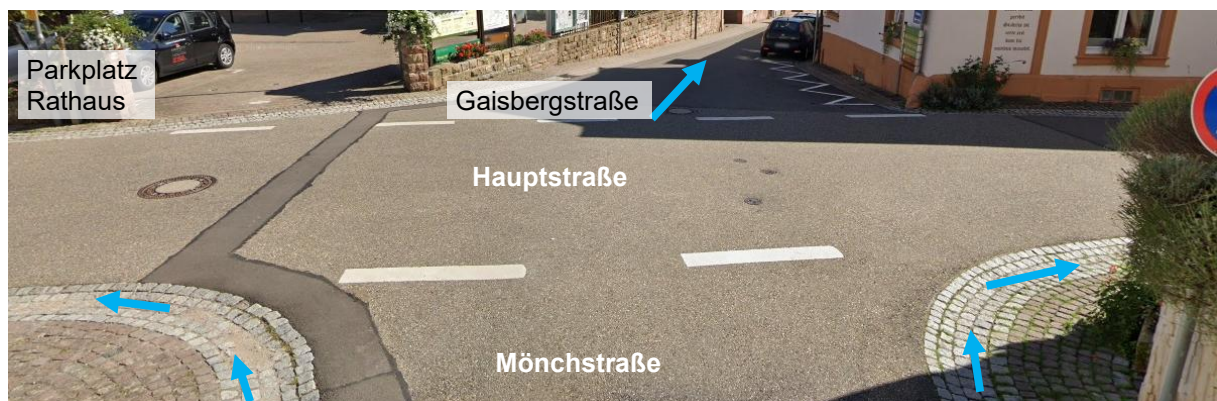
Abbildung 21 Mündung Mönchstraße auf Hauptstraße

Beim Zufluss über die Mönchstraße steht grundsätzlich die Gaisbergstraße als Notabflussweg zur Verfügung. Bei großen Wassermengen schießt der Abfluss auch anteilig über die Hauptstraße, aber da die Hauptstraße als Dachprofil profiliert ist, fließt der „Grundabfluss“ immer erst entlang der Straßenseitenrinnen der Hauptstraße, siehe Abbildung 21. Hierbei kommt es zur weiteren Ansammlung im Straßenraum der Hauptstraße, bis ein Abfluss im Süden über die Raiffeisenstraße und im Norden über die östlichen Grundstücke aus dem Straßenraum stattfindet.

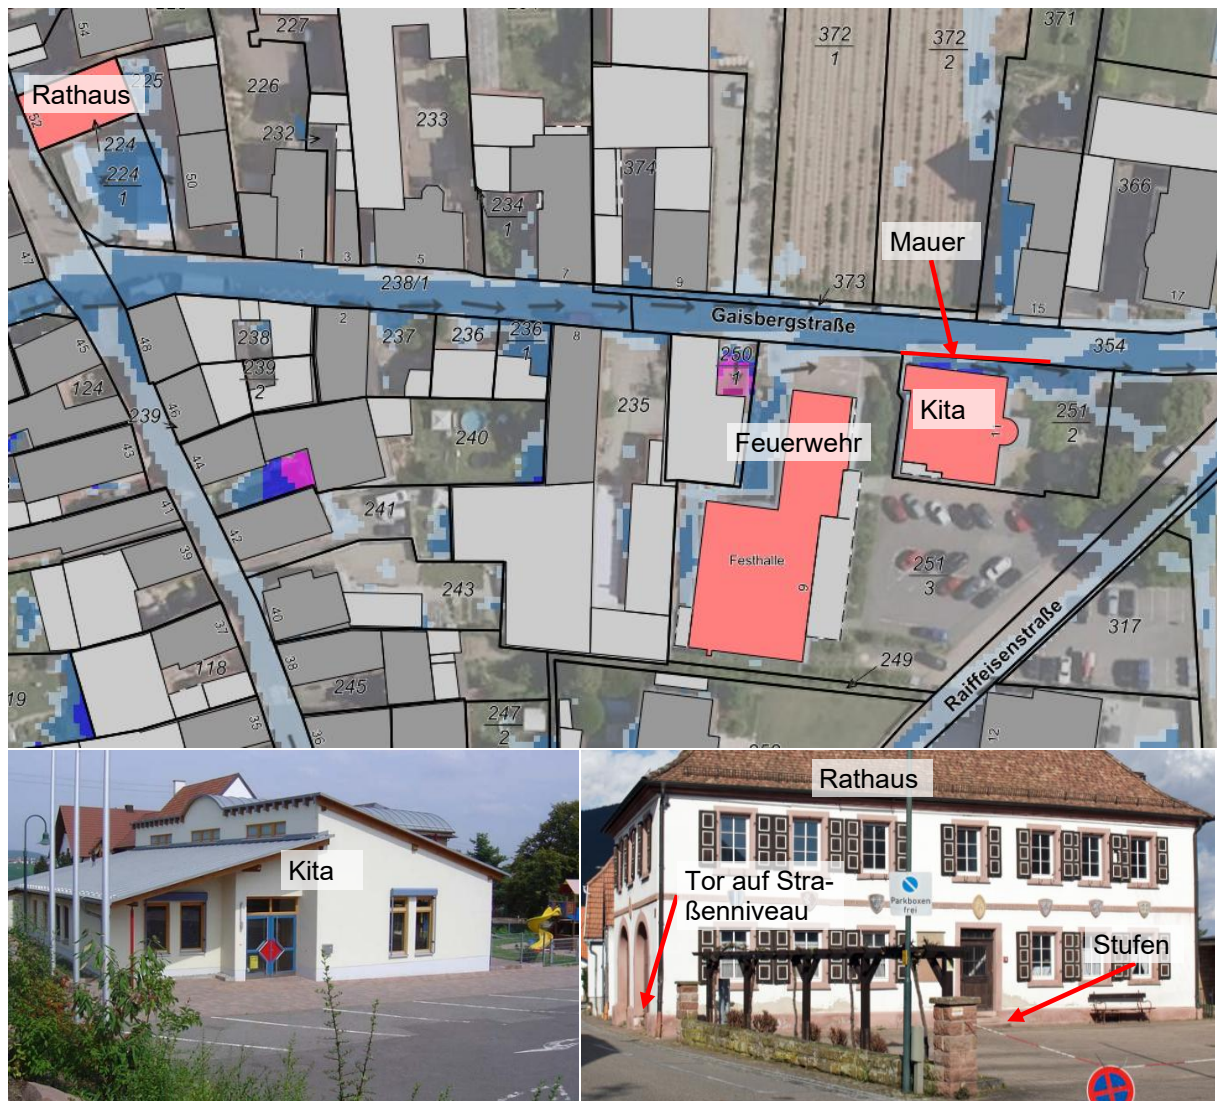
Abbildung 22 Blick auf Kita von der Festhalle und dem Parkplatz

Das Erdgeschoss des Rathauses liegt drei Stufen über dem Parkplatz und das seitlich an der Hauptstraße angeordnete Tor liegt leicht erhöht zur Straße. Eine Überflutungsgefährdung für das Rathaus an sich besteht nicht. Auch die Festhalle und Feuerwehr liegen erhöht, so dass hier kein Wasserzutritt zu erwarten ist.

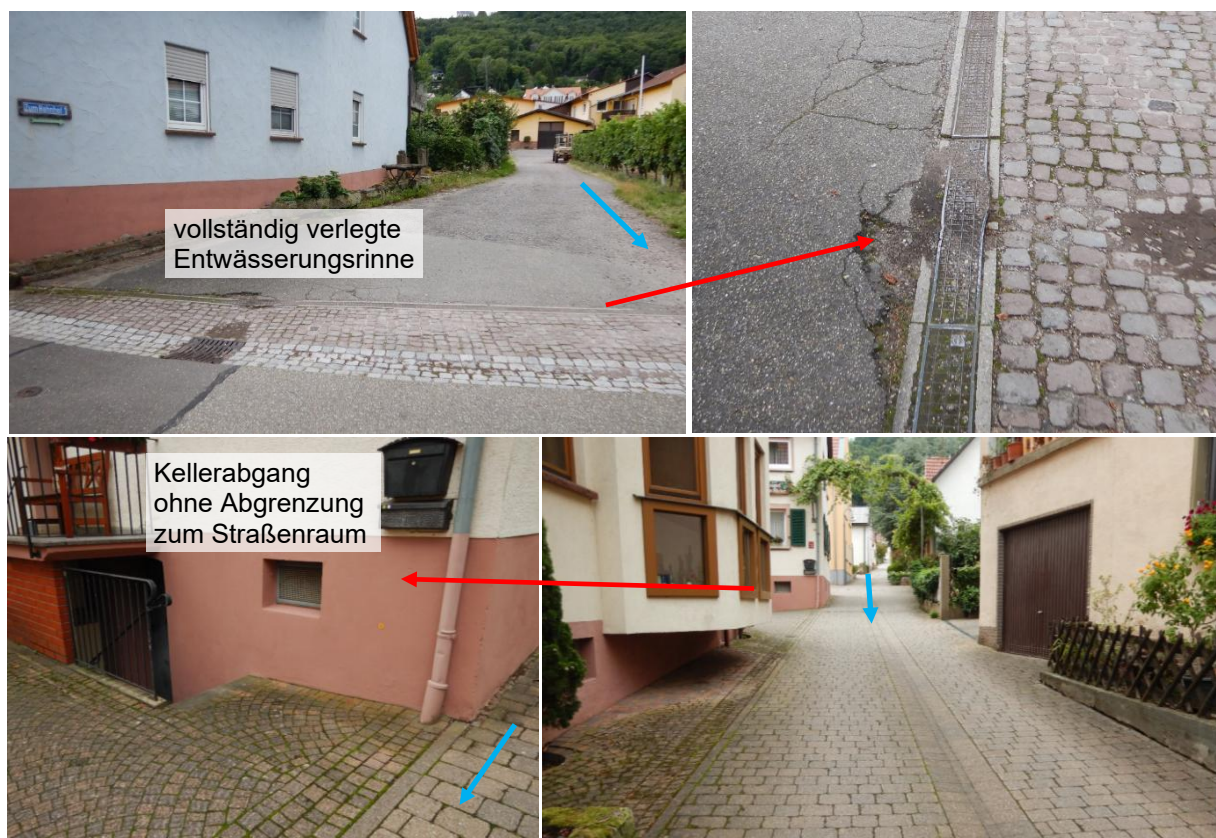
Abbildung 23 Zuflussbereiche Hauptstraße (oben Hahnhof unten Hirtenstraße)

Einer der Zuflüsse zur Hauptstraße verläuft über die Straße Hahnhof. Hier kommt es auch zum Transport von Erosionsmaterial, die vorhandene Entwässerungsrinne ist vollständig verlegt und funktionslos, siehe Abbildung 23.

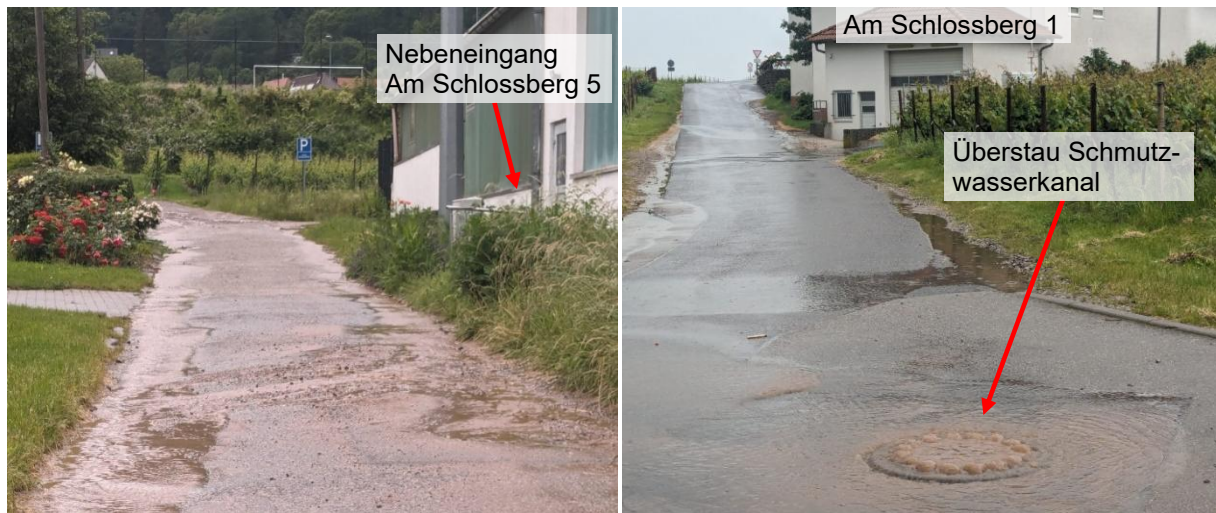
Abbildung 26 Bilder nach einem Regen am 27.05.2024 (Abflussspitze vorbei)

So wurde auch am 27.05.2024 ein deutlicher Überstau beobachtet bei einem Regen von ca. 9 mm in 20 Minuten. Dabei handelt es sich nach Definition noch um keinen Starkregen, da er statistisch mehrmals jährlich erfolgt.

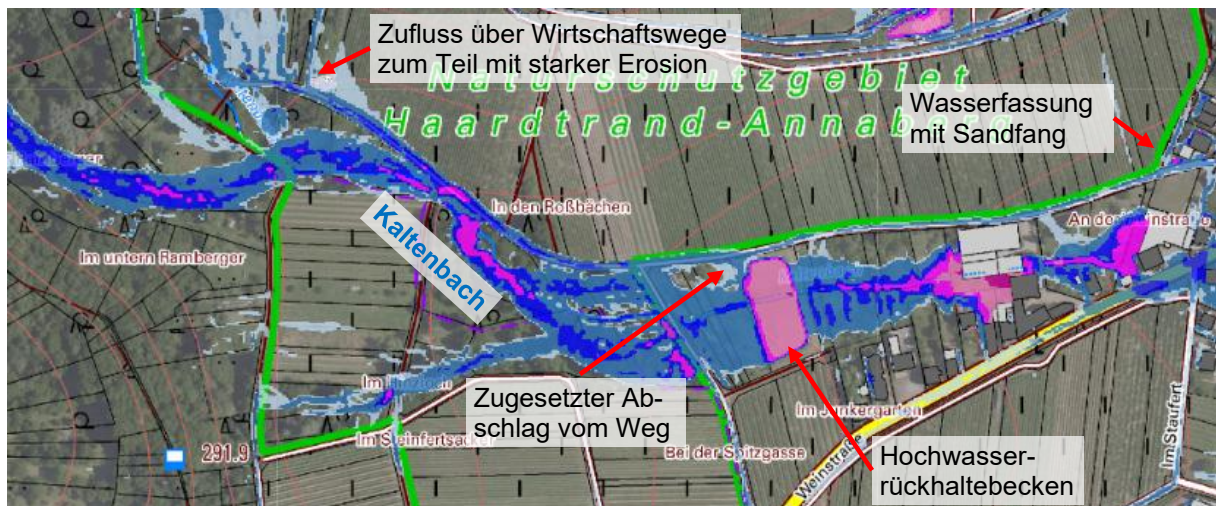
Abbildung 31 Situation Kaltenbach oberhalb der Ortslage (Weinstraße)

Am Kaltenbach oberhalb der Ortschaft gibt es ein Hochwasserrückhaltebecken. Da der Bach in den unterhalb liegenden Flächen nur ein sehr schmales Gerinne aufweist und teilweise überbaut ist, ist dieses auch erforderlich. Seit Bau des Rückhaltebeckens sind laut Anwohnern die größten Probleme der Zufluss über die Wirtschaftswege und der Eintrag von Erosionsmaterial auf die Wege und in die Entwässerungsanlagen.

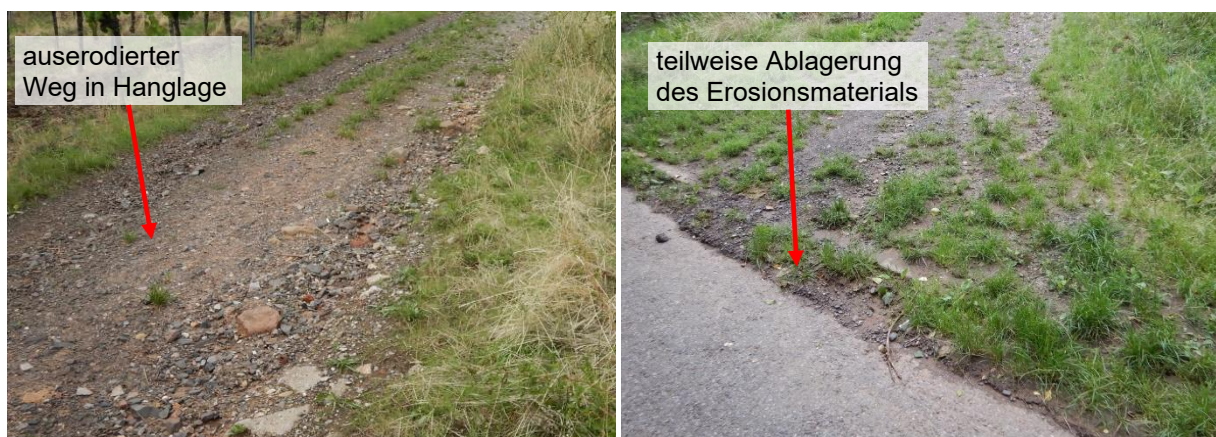
Ebenfalls stark erosionsgefährdet ist der auf der Karte markierte Wirtschaftsweg. Im Gegensatz zu fast allen anderen Wegen hat dieser nur eine wassergebundene Wegedecke, obwohl er ein deutlich größeres Gefälle aufweist als die angrenzenden asphaltierten Wege. Durch die hohen Fließgeschwindigkeiten erodiert auch größerer Schotter bei Starkregen vom Weg, siehe Abbildung 32. Das auf dem Weg auserodierte Material hat sich zum Teil direkt an der Wegmündung abgesetzt, aber das meiste wurde über den unterhalb liegenden Weg weiter bis zum Hochwasserrückhaltebecken transportiert, wo es das Becken, aber insbesondere den Abschlag vom Weg verlegt hat.

Abbildung 32 erodierter Wirtschaftsweg und Erosionsablagerung

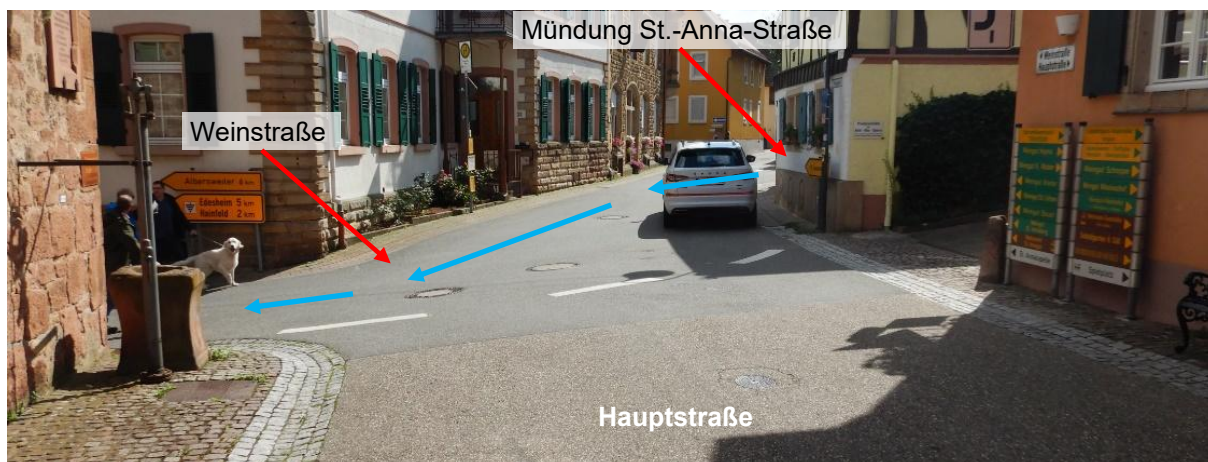
Abbildung 36 Situation Mündung Hauptstraße auf die Weinstraße

Der Weinstraße fließt innerorts insbesondere über die St.-Anna-Straße und die Straße Am Schäwer Niederschlagswasser zu. Bei einem extremen Hochwasser kann es auch zu einer Überflutung durch den Kaltenbach kommen, der im Bereich zwischen Nr. 46 und 48 unter der Weinstraße verrohrt ist.

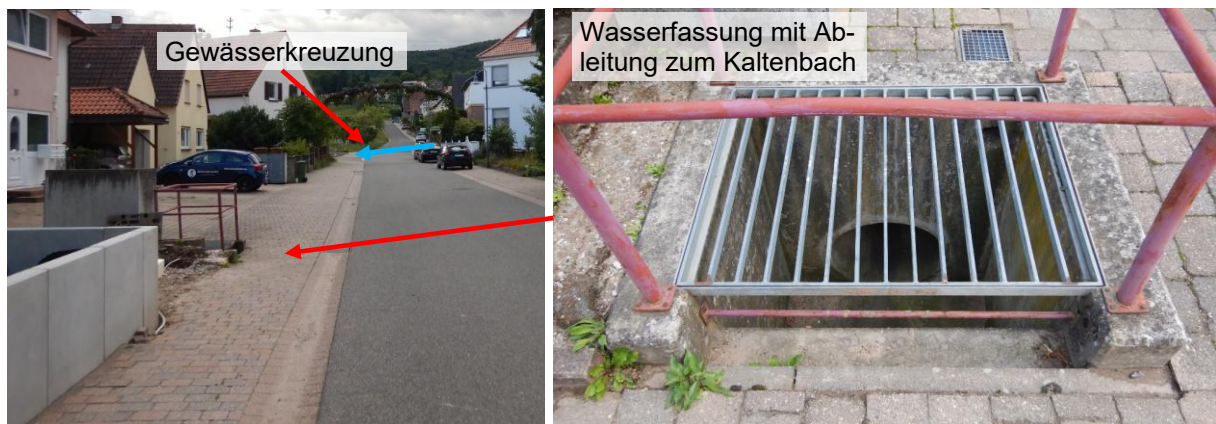
Abbildung 37 Weinstraße Gewässerkreuzung und Straßentiefpunkt mit Wasserfassung

Die Gewässerkreuzung der Weinstraße mit dem Kaltenbach befindet sich nicht im Bereich des Straßentiefpunktes mit der Weinstraße. Im Bereich des Straßentiefpunktes wurde eine Wasserfassung gebaut, welche östlich der Ortschaft zum Kaltenbach führt. Beim Straßenausbau wurde das Straßenprofil aber nicht wieder entsprechend an den Einlauf angeschlossen, weshalb es jetzt bei Überlastung der Straßenentwässerung zu einem unkontrollierten Abfluss über die Straße und Grundstücke kommt.

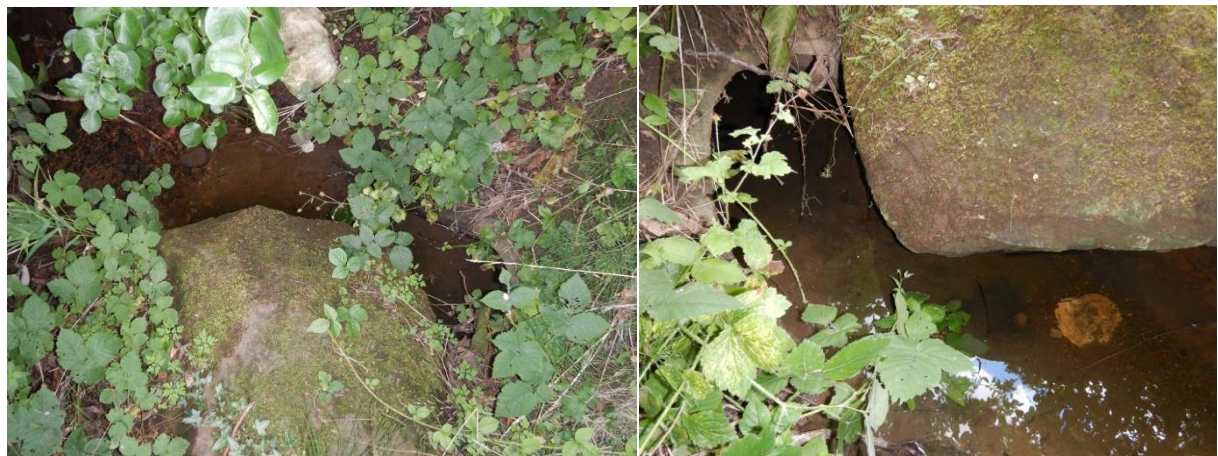
Abbildung 38 Kaltenbach: Ende Verrohrung unter Weinstraße

Am Ende der Verrohrung des Kaltenbachs unter der Weinstraße liegt ein Stein vor dem Auslauf, siehe Abbildung 38.

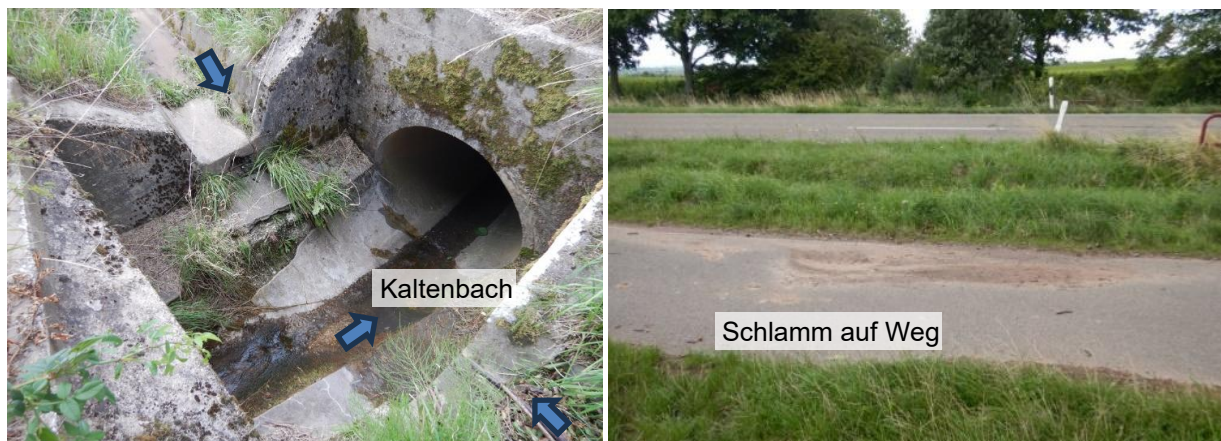
Abbildung 40 Zusammenfluss Straßengraben L519 mit dem Kaltenbach

Das Gewässer und die Straßengräben sind für eine schnelle Ableitung ausgelegt und besitzen keine Rückhaltemaßnahmen. Auf dem Feldweg vor der L519 sammelt sich Erosionsmaterial an.

Auch wenn kein Flächenankauf möglich ist, können zumindest die Straßengräben als Kaskade angelegt werden.

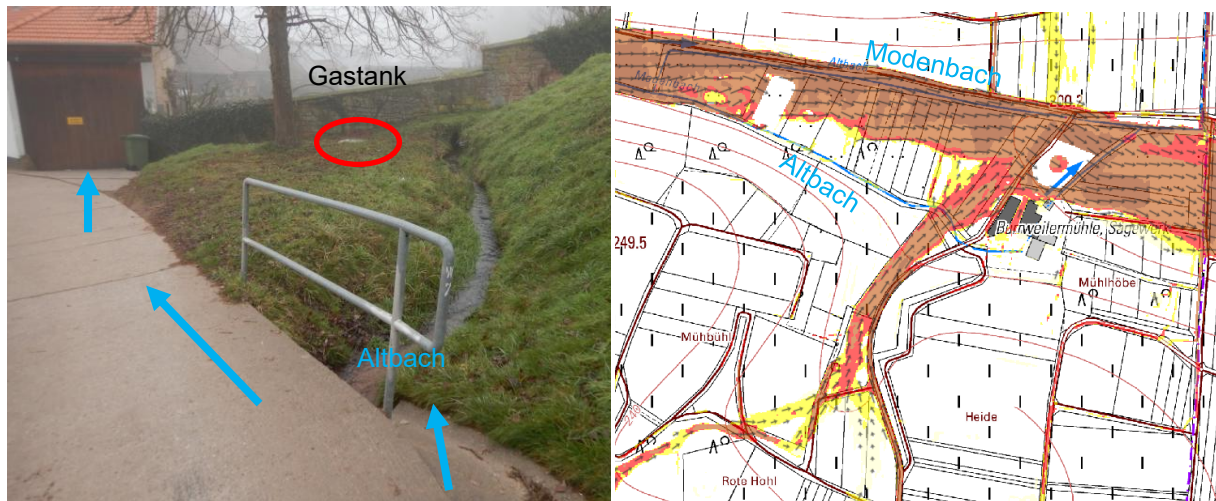
Abbildung 41 Burrweiler Mühle, Sturzflutgefährdung

Die Burrweiler Mühle liegt oberhalb von Hainfeld am Modenbach, aber auf Burrweiler Gemarkung. Das Gebäude selbst (v.a. das Tor, s. Abbildung 41) kann laut Kartenlage von Zufluss über die Feldwege betroffen sein. Es existiert ein Abschlag vom Weg in den Altbach, anteilig kann aber auch Wasser weiter auf dem Weg fließen und auf das Tor treffen. Das Gebäude selbst hat sonst keine tiefliegenden Öffnungen und das Wasser kann weiter in Richtung Modenbach fließen. In direkter Nähe zum Altbach befindet sich ein Gastank.

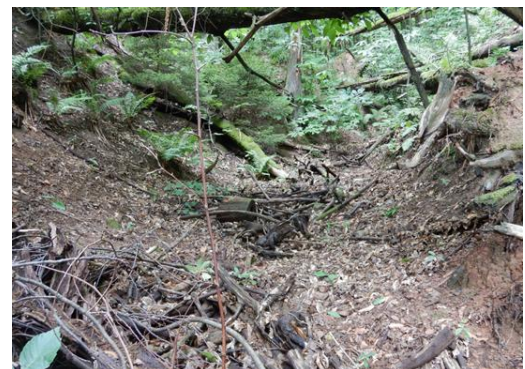
Abbildung 44 Senke am Wegrand

Wo möglich sollten Mulden / Senken an den Wegen zur Rückhaltung genutzt werden oder auch Erosionsrinnen oder nicht mehr genutzte Hohlwege in Kaskaden umgebaut werden, siehe zum Beispiel den alten Hohlweg Abbildung 44 welcher in Kapitel 2.1 betrachtet wird, bei der aber keine Zuleitung vom Weg vorhanden ist. Wo Platz zur Verfügung steht, sollten wegbegleitend zusätzliche Mulden angelegt werden.

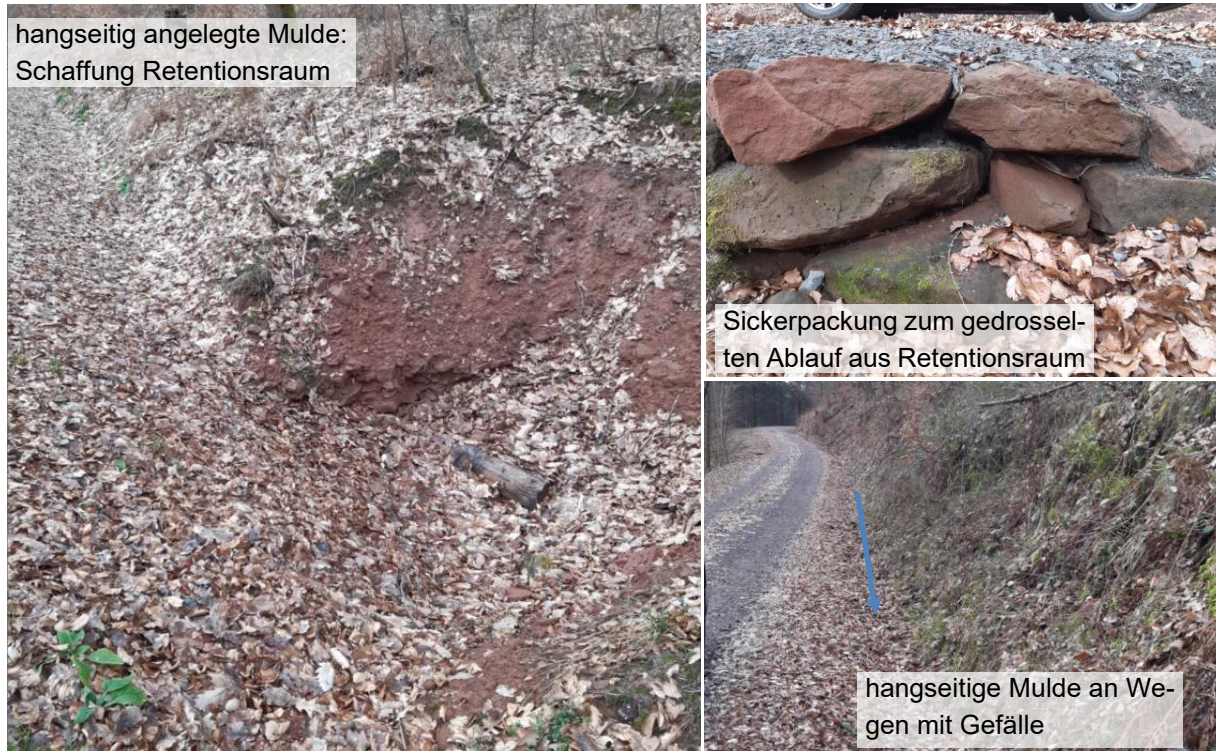
Abbildung 46 Beispiel: hangseitig am Weg angelegte Mulde zum Rückhalt mit Sickerpackung

Die Rückhaltemulden an den Wegen können wie im unter Abbildung 46 dargestellten Beispiel errichtet werden.
