# Örtliches Hochwasser- und Starkregenvorsorgekonzept

Verbandsgemeinde Edenkoben

## Erläuterungsbericht spezifischer Teil Edenkoben

September 2024

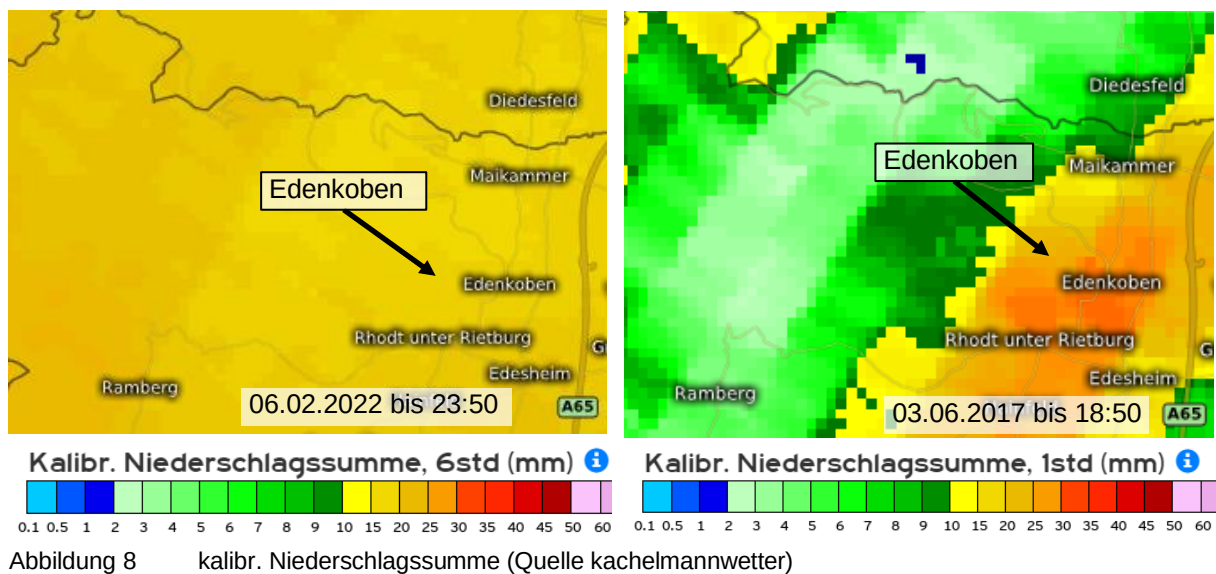
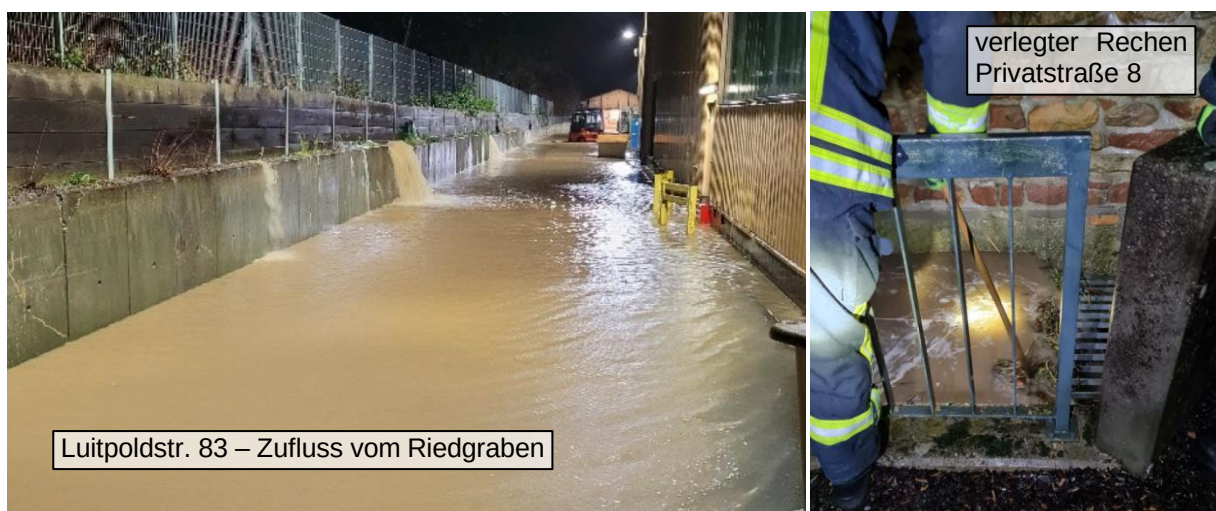
Abbildung 9 Beispielbilder der Starkregenüberflutung am 06.02.2022

Ein Starkregenereignis trat am 06.02.2022 auf. Es regnete zwischen 15 und 25 mm flächendeckend über das komplette Einzugsgebiet des Triefenbachs, was einem Starkregenindex SRI von 1 auf der Skala von 1 bis 12 (vgl. Kapitel 1.2 im Allgemeinen Teil) entspricht. Aufgrund des Wintermonats entstand möglicherweise mehr Abfluss als bei einem vergleichbaren Ereignis im Sommer. Bei diesem Ereignis kam es sowohl fast zu einem Überstau am Rechen vor der Verrohrung im Bereich der Privatstraße 8 wegen Verlegung als auch zu einem Wasserzutritt zur Luitpoldstr. 83, siehe Abbildung 9.

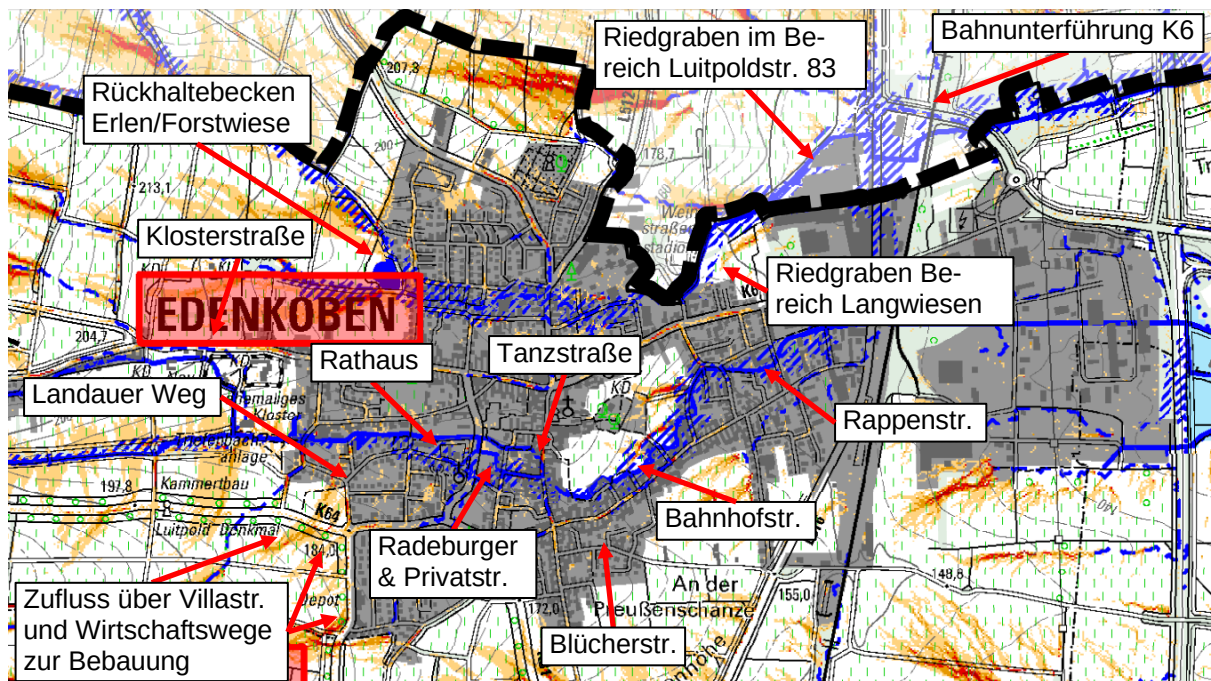
Abbildung 10 Karte kritische Bereiche im Stadtgebiet von Edenkoben

Bei diesem Termin wurden die aus Sicht der örtlichen Vertreter relevanten Punkte besichtigt. Zusätzlich zu den im Rahmen der Ortsbegehung aufgenommen Bereichen haben sich durch Berichte der Anwohner im Rahmen der Workshops weitere Bereiche gezeigt, die in der folgenden Übersichtskarte von Edenkoben (Abbildung 10) dargestellt sind.

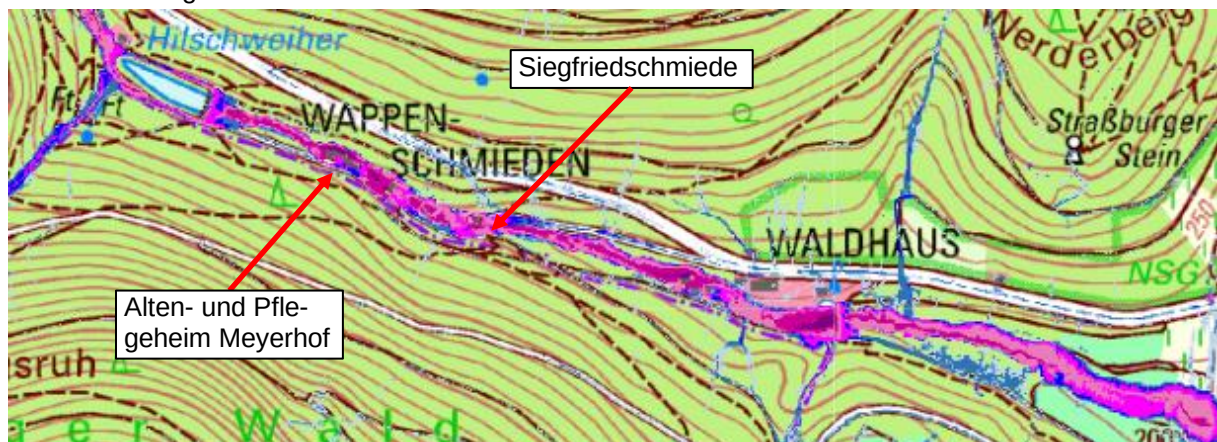
Abbildung 11 Karte kritische Bereiche im Bereich am Triefenbach zwischen Hilschweiher und Waldhaus

Im Außengebiet gibt es zwischen dem Hilschweiher und dem Waldhaus (Villa Medica) Bebauung am Triefenbach, die bei einem Hochwasser oder dem Versagen des 7 m hohen Dammes des Hilschweiher von Überflutung betroffen wären:

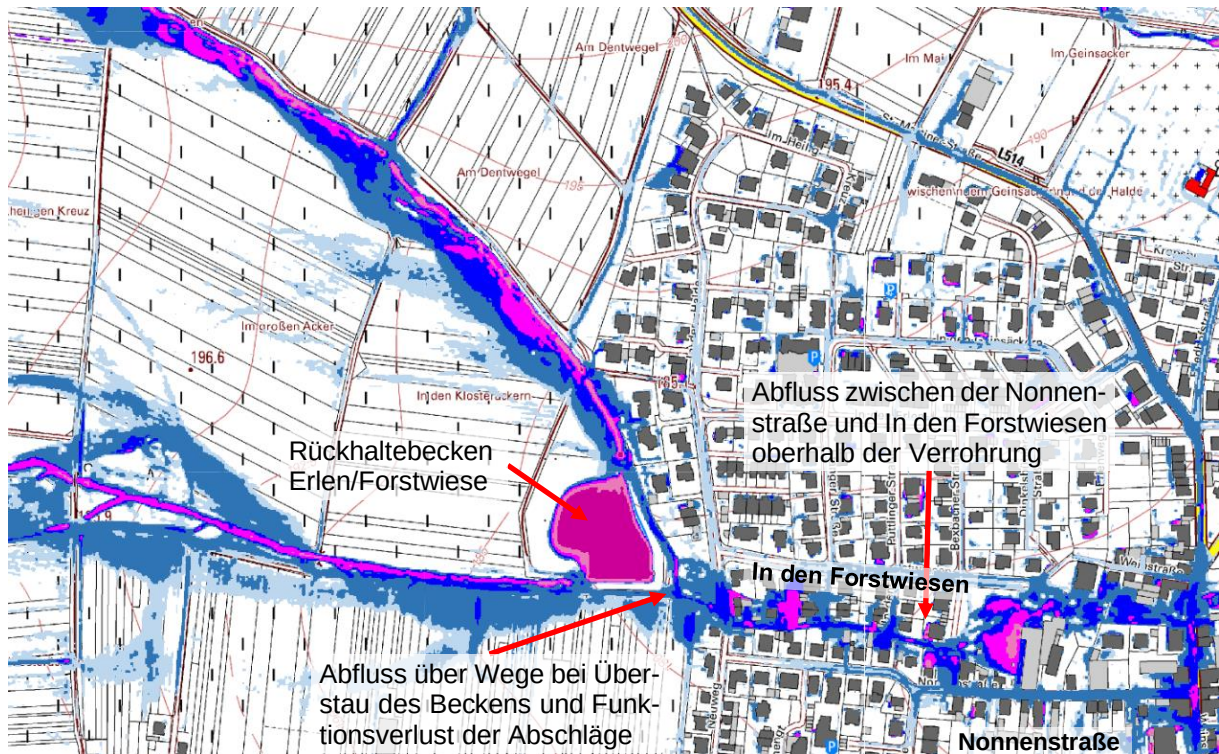
Abbildung 17 Rückhaltebecken Erlen/Forstwiese Wassertiefen SRI 7, 1 Std. (etwa 100-jährliches Ereignis)

Bei einem außergewöhnlichen Starkregenereignis besteht das Risiko des Überlaufens des Rückhaltebeckens, bei dem ein oberirdischer Abfluss durch die Bebauung erfolgt. Der Verlauf des oberirdischen Abflussweges folgt in etwa der Verrohrung zwischen Nonnenstraße und In den Forstwiesen über die Weinstraße entlang des Kurbrunnenwegs zum Auslauf im Bereich nordöstlich der Hochschule für Finanzen.

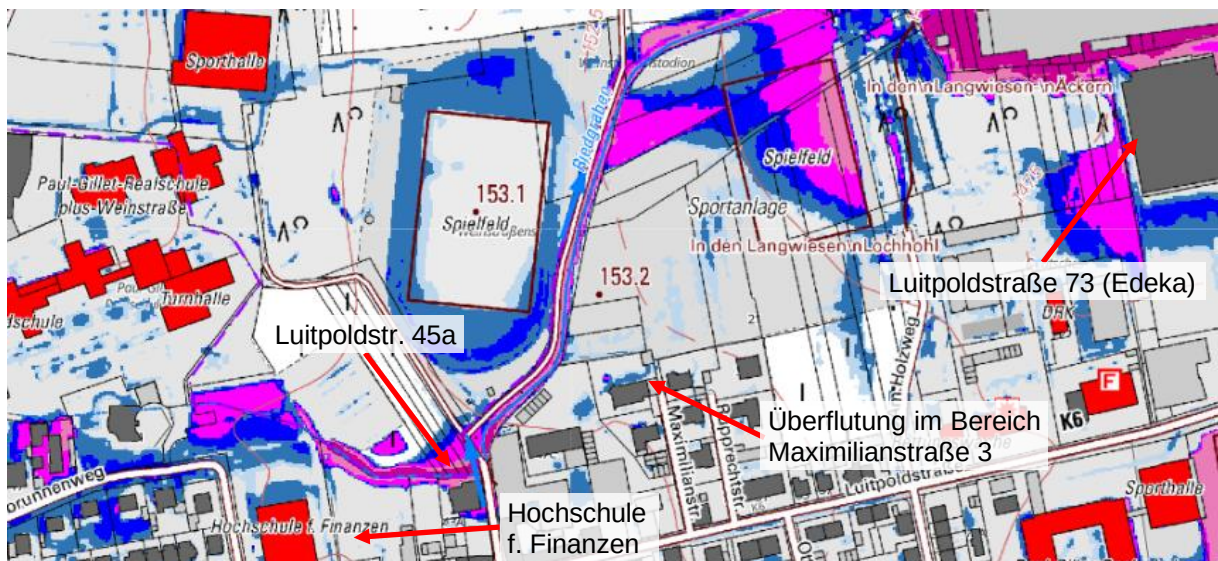
Abbildung 19 Wassertiefen im Bereich „In den Langwiesen“ bei einem außergewöhnlichen Starkregen (SR17)

Der Riedgraben ist ab dem Bereich der Langwiesen aus dem Tiefpunkt des Geländes nach Norden an die Hanglage verlegt worden. Im Bereich der Aue sind u.a. die Sportanlagen entstanden. Durch Geländeprofilierungen im öffentlichen und privaten Bereich sind viele kleine Senken entstanden, die keinen einheitlichen Abflussweg mehr haben, insbesondere eine große Senke vor dem Edeka (auch SBK genannt).

Im Bereich von Maximilianstraße 3 gibt es auch Berichte zu Überflutungen durch Oberflächenzufluss und Kanalarückstau.

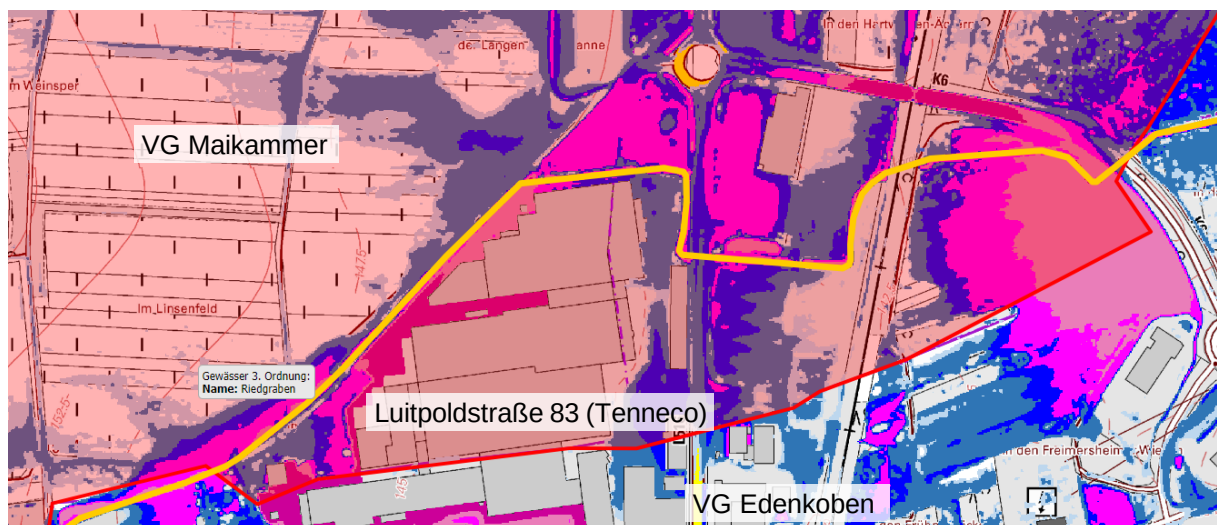
Abbildung 20 Wassertiefen nach SRI7 im Bereich Luitpoldstr Nr. 83 durch den Riedgraben (gelb: Riedgraben, rot: VG Maikammer),

Der Riedgraben wurde in diesem Bereich im Rahmen der Erschließung des Gewerbegebietes deutlich aus der Tiefenlinie verlegt. Durch die Einengung und Verlagerung kam es in der Vergangenheit schon zu Überflutungen im Bereich von Tenneco, da das Gewerbe noch unterhalb der aktuellen Grabensohle liegt, siehe Abbildung 9. Hierdurch kommt es auch, dass in der Sturzflutgefahrenkarte Wasserstände von teilweise 2 - 4 m berechnet werden. Hierbei ist aber zu berücksichtigen, dass die beiden überdachten Durchgänge / Durchfahrten durch den Gebäudekomplex nicht berücksichtigt sind und entsprechend in der Berechnung das Wasser nur um das Gebäude abfließen kann, siehe Abbildung 20.

Auch kommt es durch Rückstau an den Verrohrungen des Riedgrabens unter der L516 und durch den Bahndamm bei extremem Hochwasser zu einer Überflutung der Unterführung der K6.

Wie in Abbildung 20 zu sehen ist, verläuft der Riedgraben im Bereich von Tenneco, sowie bei der Bahn- und Straßenkreuzung über die Gemarkung der Verbandsgemeinde Maikammer, welche in diesem Bereich entsprechend auch für die Unterhaltung und ggf. Ausbau des Grabens zuständig ist. Entsprechend wurde die Verbandsgemeinde über die Problemstelle informiert und diese wird im Vorsorgekonzept der Gemeinden Maikammer und Kirrweiler näher beschrieben und mögliche Maßnahmen aufgezeigt. Zentral sind Objektschutzmaßnahmen und ein Notabflussweg auf dem Betriebsgelände zur Schadensreduktion.

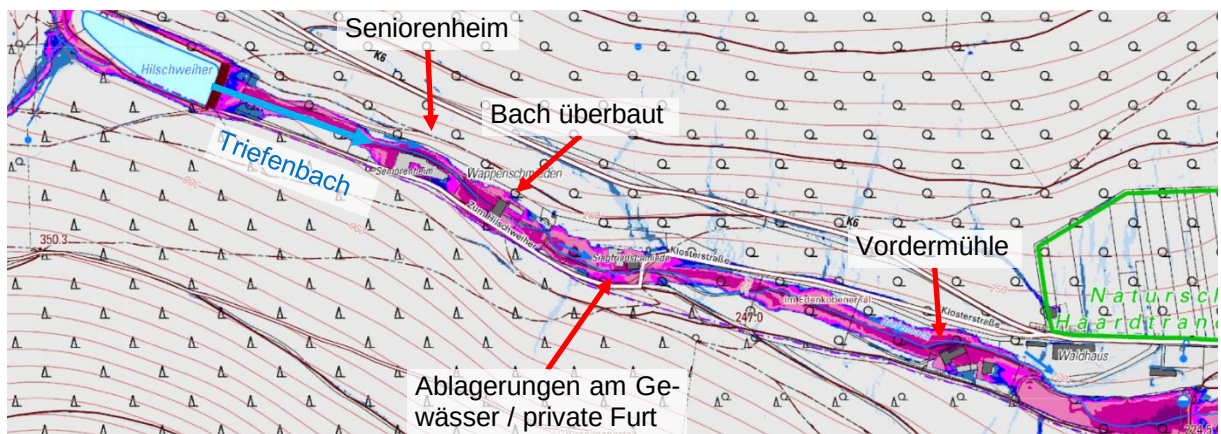
Abbildung 21 Gefährdung Bebauung am Triefenbach unterhalb Hilschweiher (Wassertiefen SR17)

Schon oberhalb der Ortslage von Edenkoben gibt es am Triefenbach Bebauung, die durch Überflutung gefährdet ist. Ein besonders kritischer Bereich ist der Abschnitt zwischen Hilschweiher und Waldhaus, da hier der Triefenbach im Bereich der Haardt in einem Kerbtal verläuft und entsprechend eine nur sehr geringe Ausbreitungsfläche hat, wodurch wenig Rückhalt im Bereich der Talsohle vorhanden ist.

In der Vergangenheit wurden Mühlen und Schmieden mit dem vorhandenen Gefälle in diesem Bereich betrieben, welche nach Aufgabe der primären Nutzung umgenutzt wurden. Weiterhin liegt in diesem Bereich das ehemalige Kurhaus Meyerhof, welches zu einem Alten- und Pflegeheim umgenutzt wurde.

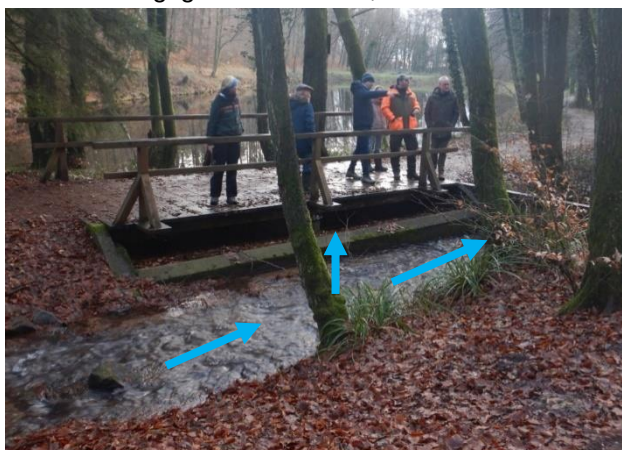
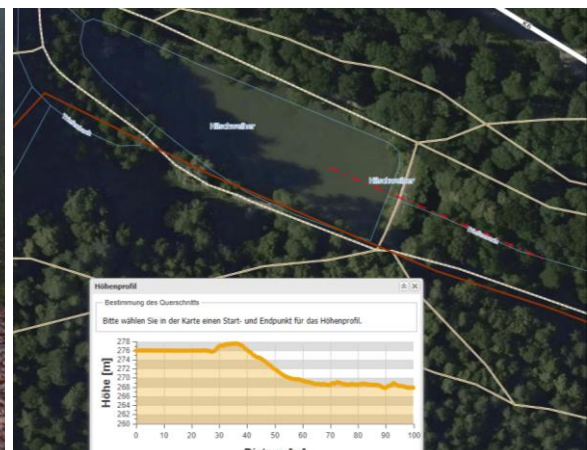
Abbildung 22 Hilschweiher links: Streichwehr

Der Hilschweiher liegt am Oberlauf des Triefenbachs. Es handelt sich um ein künstliches Gewässer, welches durch die Errichtung eines etwa 7 m hohen Erddammes entstanden ist. Der Triefenbach ist neben den Weiher an die Hangböschung verlegt. Bei Hochwasser wird der Weiher als Rückhalt genutzt und mittels eines Streichwehres Wasser vom Triefenbach in diesen abgeschlagen, siehe Abbildung 22.

Der Wasserspiegel des Hilschweihers liegt etwa bei 276 müNN und die Dammkrone bei 277,5 Metern, wobei der am südlichen Rand liegende Notüberlauf eine Höhe von etwa 276,7 Metern hat. Entsprechend kann der Wasserstand im Weiher etwa 70 cm steigen, bis es zum Notüberlauf kommt und hat dann weitere 80 cm Freibord. Hierbei wurde 2001 der Wasserspiegel schon abgesenkt, um den Rückhalt zu erhöhen. Wie groß der tatsächliche Rückhalt ist und welcher Jährlichkeit dieser entspricht, ist nicht bekannt, aber anhand der Fläche des Weihers kann er grob auf 4500 m<sup>3</sup> abgeschätzt werden bei einem Einzugsgebiet von ca. 7,576 km<sup>2</sup>.

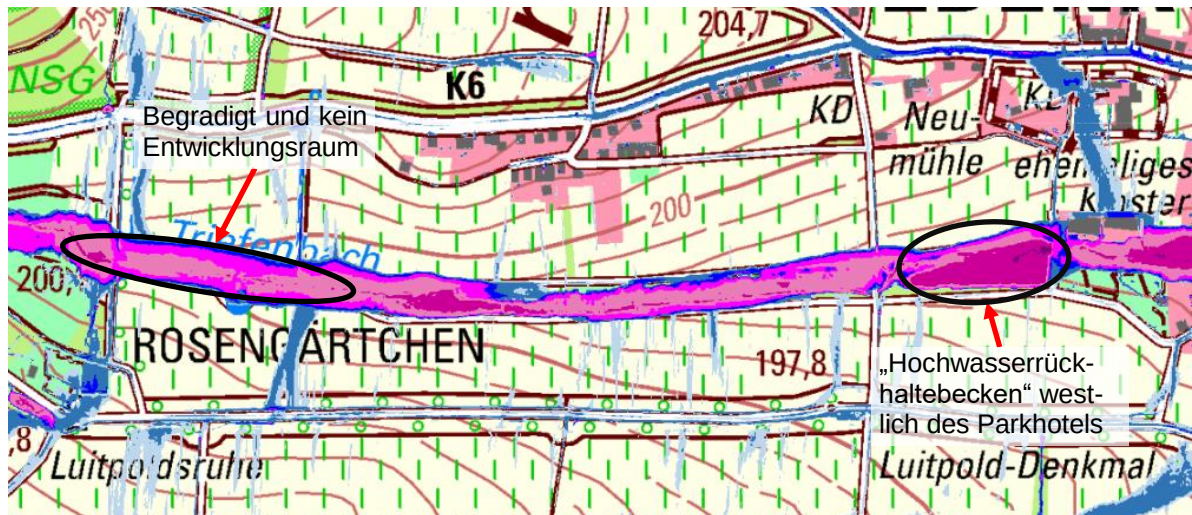
Ab dem Bereich „Im Eichelgarten“ (nördlich des Rosengärtchen) verläuft der Triefenbach durch die Weinberge, wobei der Gewässerrandstreifen unterschiedlich breit ist.

Abbildung 29 Triefenbach zwischen Haardt und Ortslage Edenkoben (Wassertiefen SRI7)

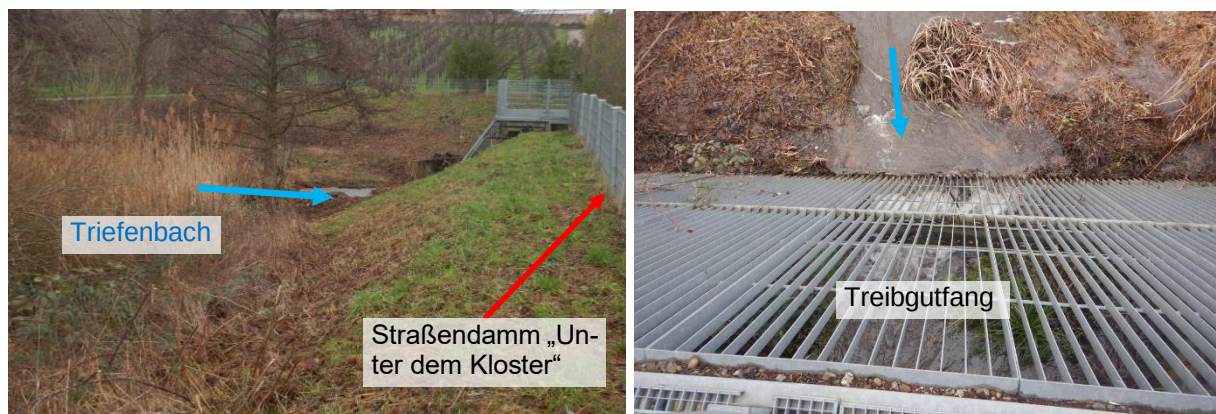
Am Triefenbach direkt oberhalb der Ortslage (westlich an den Alla Hopp Spielplatz angrenzend) wird durch einen Straßendamm ein Rückhaltebecken gebildet. Das Dammbauwerk hat eine Höhe von etwa 3 m und das Gewässer ist durch den Damm verrohrt. Oberhalb des Dammes ist ein großer Treibgutfang vorhanden, siehe Abbildung 30.

Abbildung 30 Rückhaltebecken an Straße Unter dem Kloster

Die Drosseleinstellung des Hochwasserrückhaltebeckens sollte entsprechend der Bemessung des Bauwerkes und des hydraulischen Abflussvermögens der innerörtlichen Verrohrung erfolgen und erst greifen, wenn diese überschritten wird. Entsprechend kommt es, wie von den Bürgern beobachtet, nur sehr selten zu einem Einstau, da das Becken gegen extreme Abflüsse schützen soll. Eine zu starke Drosselung ist unbedingt zu vermeiden, da hierdurch das Becken bei Extremereignissen, je nach Verlauf des Regens, seine Schutzwirkung verliert, da es zu früh einstaut.

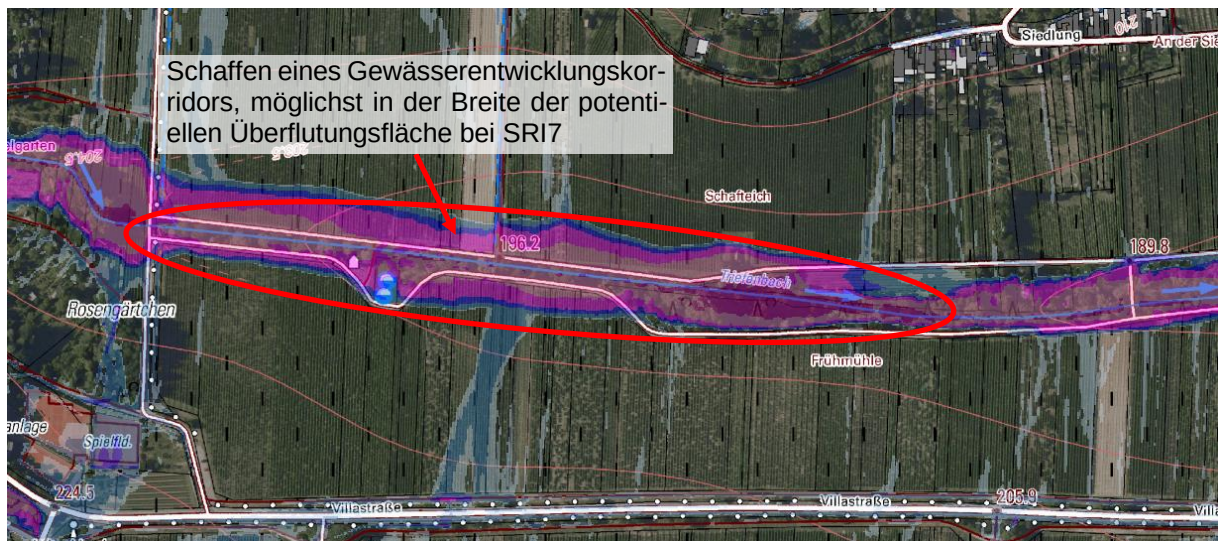
Abbildung 31 Maßnahmenbereich Gewässerentwicklungskorridor am Triefenbach östlich Rosengärtchen

Beim noch begradigten Gewässerabschnitt direkt östlich des Waldes sollten die Weinbergflächen in der Talsohle angekauft werden, um einen Gewässerentwicklungskorridor bereitzustellen, siehe Abbildung 31.

Leider sind auf Grund der Parzellierung hiervon sehr viele Flurstücke betroffen. Weshalb auch hier ggf. eine Flurbereinigung sinnvoll ist und zum Tauschen auch andere Flurstücke ggf. erworben werden sollten.

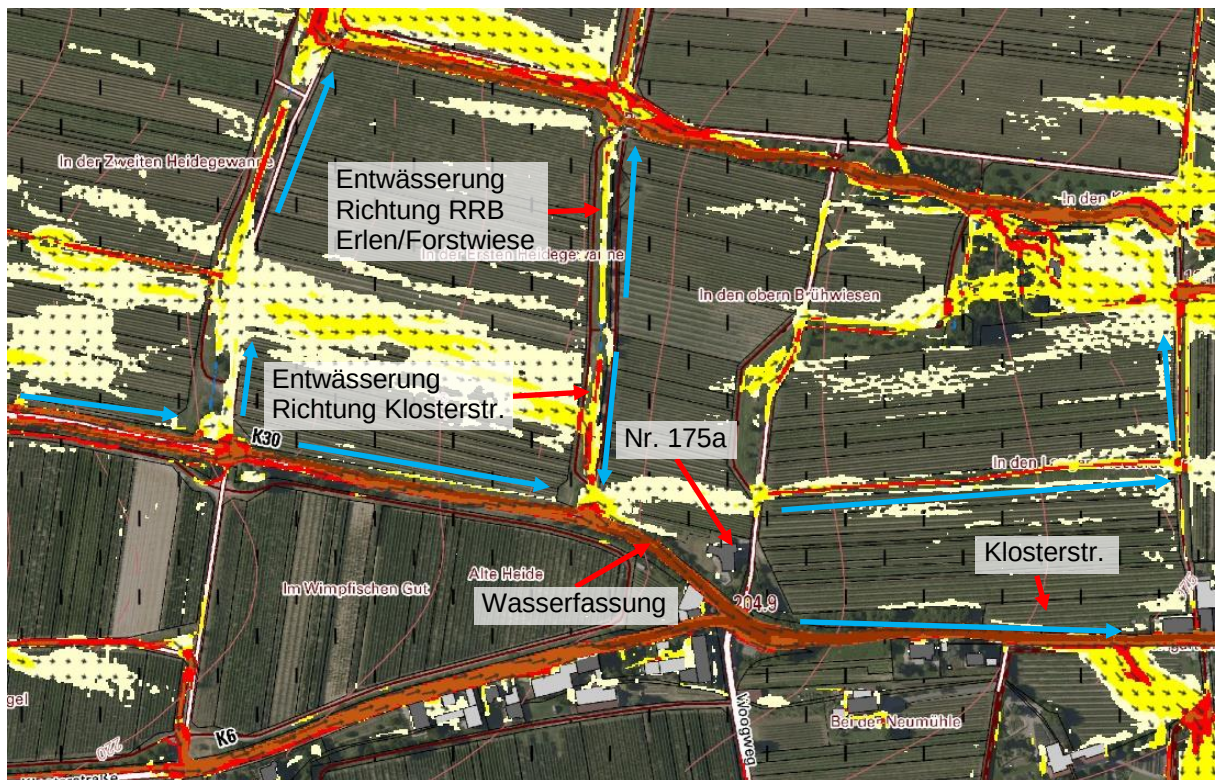
Auf der Klosterstraße sammelt sich bei Starkregen das Niederschlagswasser der umliegenden Wege und landwirtschaftlichen Flächen. Entlang einiger Wirtschaftswege und der Straße (K30) sind Gräben angelegt, welche direkt an der Klosterstraße durch Einlaufbauwerke gefasst werden, siehe Abbildung 33. Die Flächen nördlich der Klosterstraße entwässern über Gräben zum Teil in Richtung Regenrückhaltebecken (RRB) vor der Straße „In der Halde“ und mit einem kleineren Anteil zur Straße, die in großen Streckenabschnitten als Hohlweg verläuft. Die Gräben sind hierbei augenscheinlich so angelegt, dass möglichst große Flächenanteile zum RRB entwässern. Die genaue Fließrichtung ist nicht in allen Abschnitten klar erkennbar.

Abbildung 32 Fließlinien im Bereich Klosterstraße und Richtung RRB In der Halde

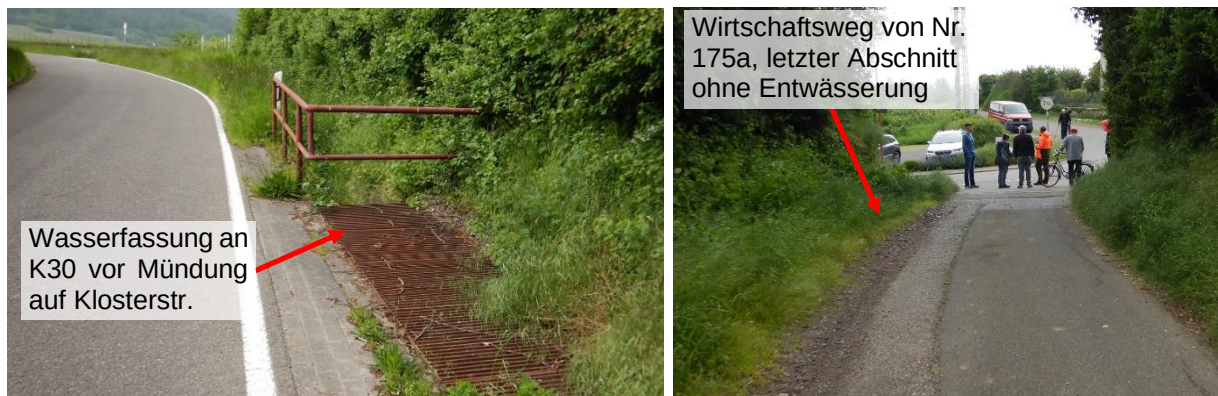
Abbildung 33 Situation Wasserfassung K30 und Wirtschaftsweg von Nr. 175a

Die Gräben müssen unterhalten werden (insbesondere die Abschlüge von der K30). Im Rahmen der Unterhaltung sollte keine Vollräumung der Gräben erfolgen, da ein Bewuchs und verstärkte Rückhaltung zur Versickerung und Verdunstung erwünscht ist, nur bei den hydraulischen Engstellen und den Abschlügen ist Erosionsmaterial regelmäßig zu räumen.

Von der K30 wäre noch ein Abschlag Richtung Rückhaltebecken nördlich von Klosterstraße Nr.175a, über die Flurstücke 9823, 9824 und 9825 entlang der Fließlinie möglich.

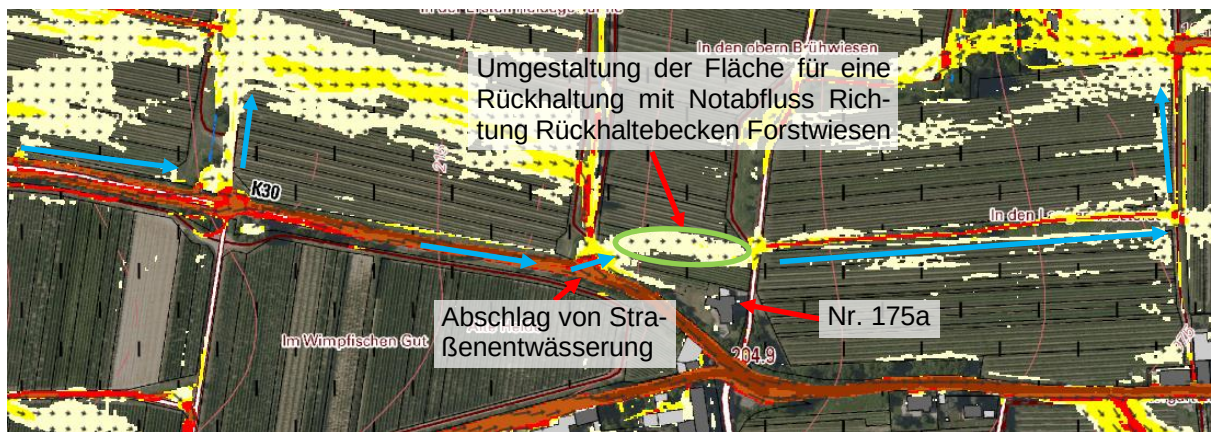
Abbildung 34      Maßnahmenvorschläge im Bereich Klosterstraße und Richtung RRB In der Halde

Die Anwohner der Klosterstraße sollten Objektschutzmaßnahmen prüfen, da die Straße bei Starkregen als Abflussweg fungiert.

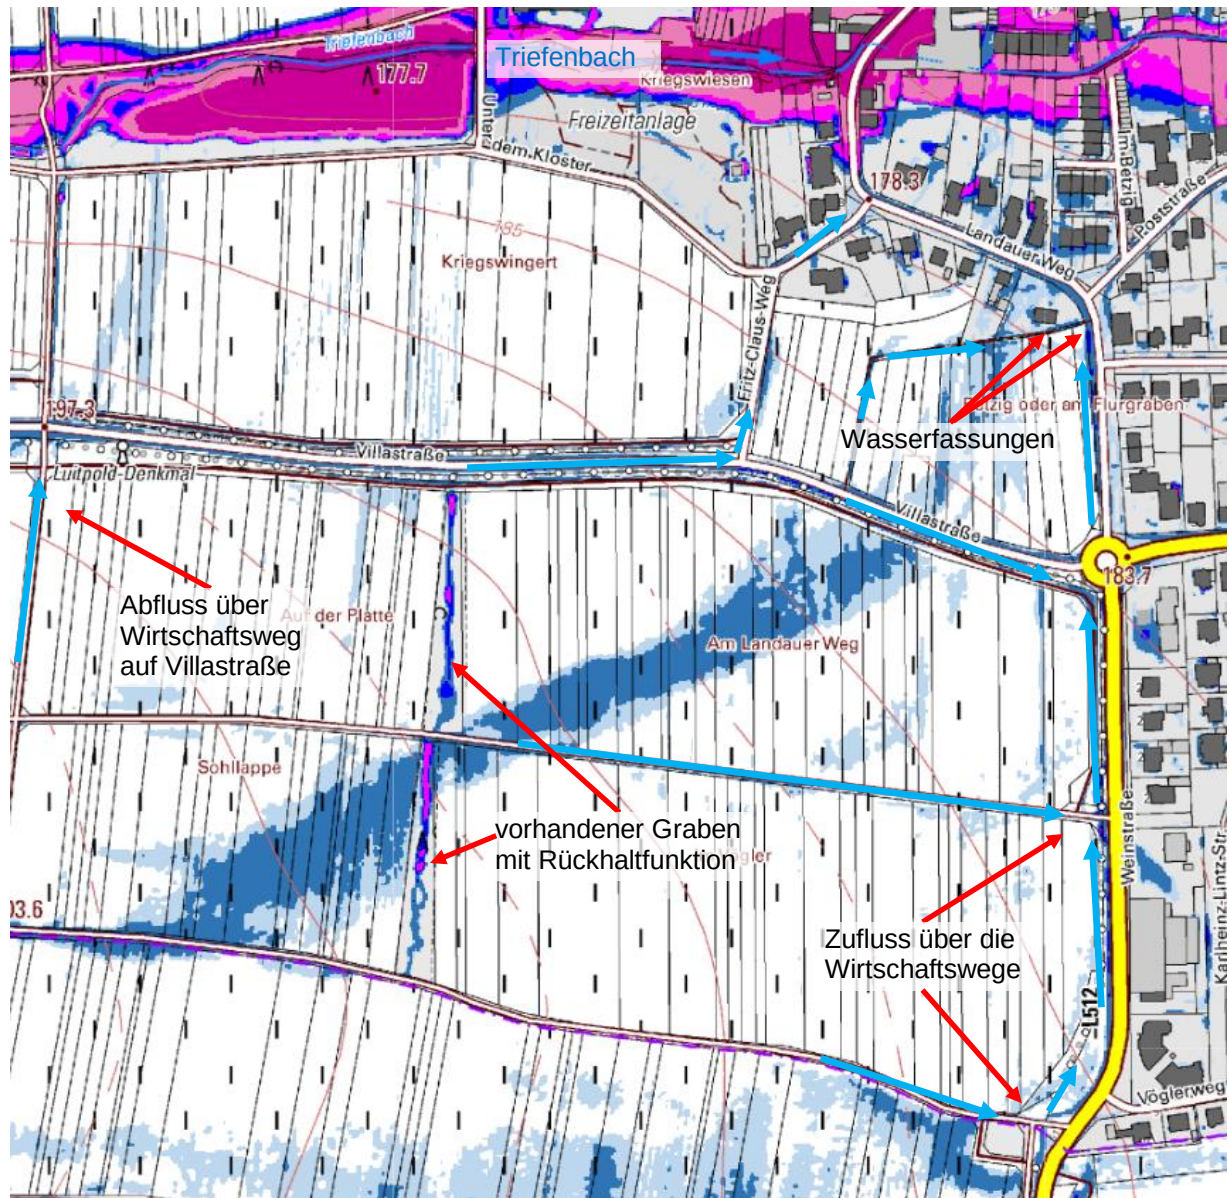
Der Zufluss sammelt sich an der Weinstraße und dem Landauer Weg und fließt von dort über die Ortsstraßen in Richtung Norden, zum Triefenbach, wobei die angrenzenden Grundstücke durch einen Zufluss aus dem Straßenraum gefährdet sind.

Abbildung 35 Außengebietszuflüsse zur Weinstraße und Villastraße

Die vorhandenen Entwässerungseinrichtungen haben grundsätzlich keine Rückhaltefunktion, einzig in einem zentralen Grünstreifen im Weinberg (Flurstück 8836 und 9151, s. Abbildung 35) erfolgt auch eine Rückhaltung.

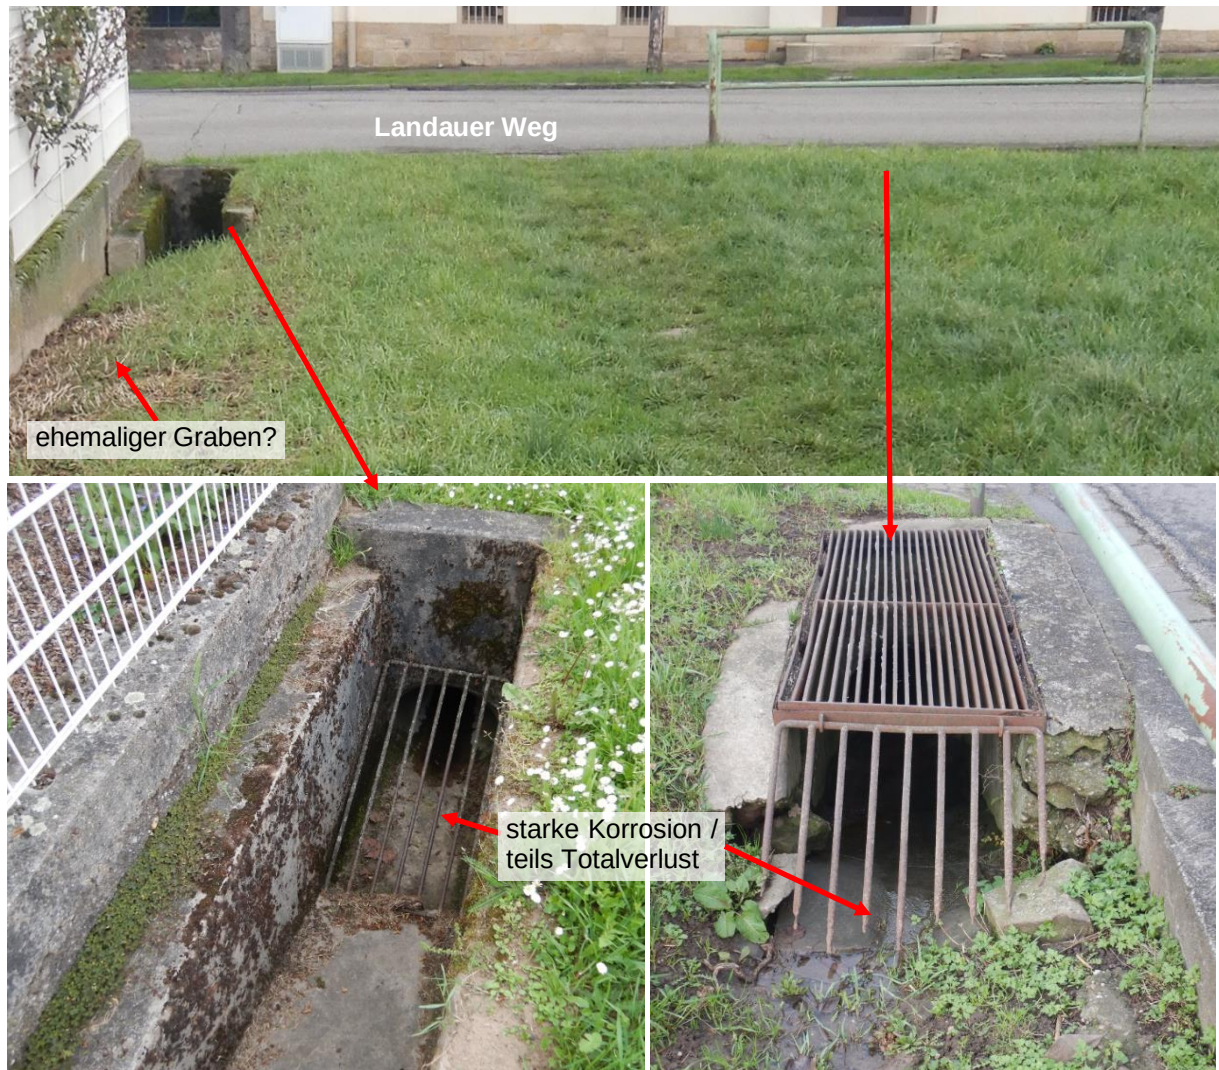
Am Beginn der Bebauung sind teilweise Gräben mit Wasserfassungen vorhanden. Die Wasserfassungen sind noch funktionsfähig, aber der bauliche Zustand ist miserabel: die Gitter sind stark korrodiert (zum Teil gar nicht mehr vorhanden) und die Betonbauwerke sind zum Teil weggebrochen, siehe Abbildung 36. Die Gräben und die Abschlüsse waren zum Zeitpunkt der Begehung kaum gepflegt und an vielen Stellen war keine oder nur sehr eingeschränkte Funktionsfähigkeit mehr gegeben, siehe auch Beispiel Abbildung 37.

Abbildung 36 Außengebietswasserfassungen am Landauer Weg (südlich Nr. 9)

Anlagen, deren baulicher Zustand nicht mehr tragbar ist (z.B. die Wasserfassung am Landauer Weg) sind zu erneuern. Der Abfluss in den Gräben ist zu gewährleisten, wobei diese wo möglich zum verbesserten Rückhalt in Kaskadengräben oder Mulden umgebaut werden sollten.

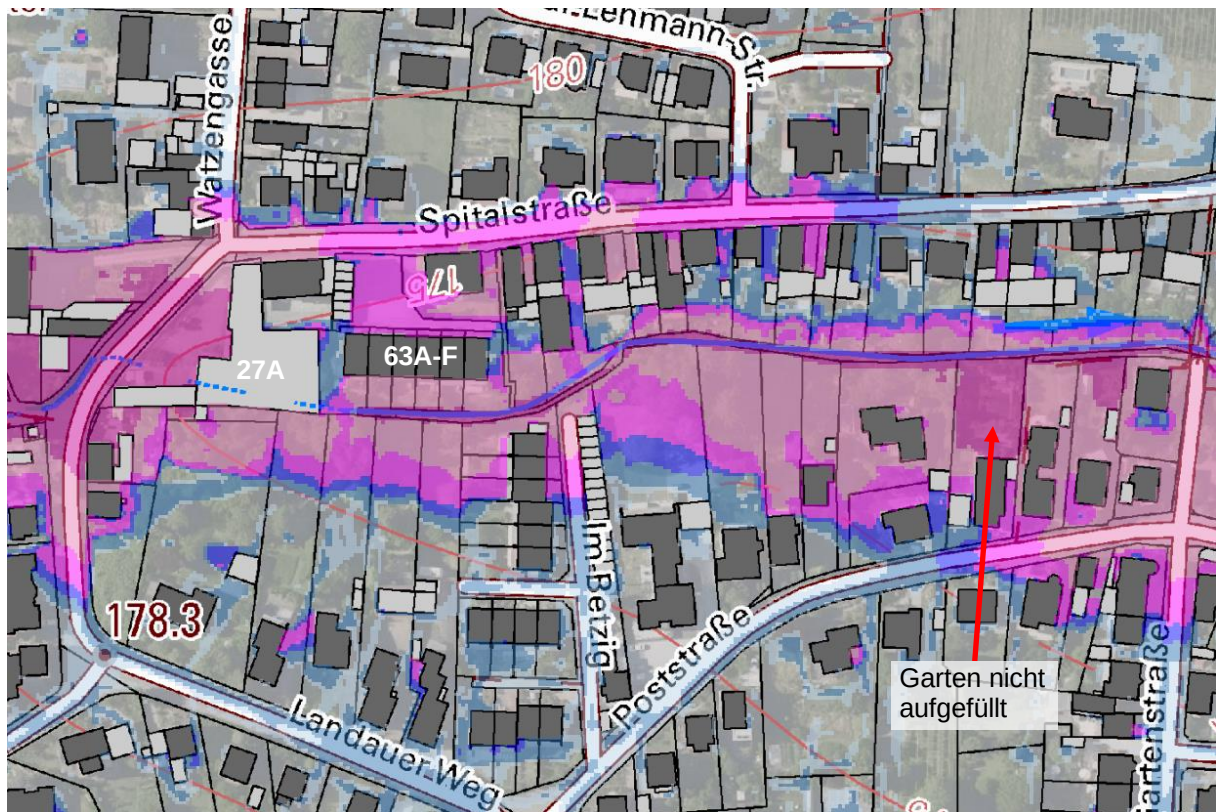
Im Bereich der Watzengasse ist der Triefenbach unter Gebäude 27A verrohrt. Nach dem Grundstück verläuft er offen zwischen den Gärten der Grundstücke von Poststraße und Spitalstraße. Hier kommt es nach Berechnungen zu deutlichen Überflutungen auch der bebauten Bereiche, insbesondere auch vor Querriegeln in der Aue wie Watzengasse 27A und Im Betzig sowie gewässerbegleitend im Bereich Spitalstraße 63A-F und Poststraße 24 – 28, Siehe Abbildung 40.

Abbildung 40 Wasserstände Triefenbach nach SRI7 zwischen Watzengasse und Gartenstr.

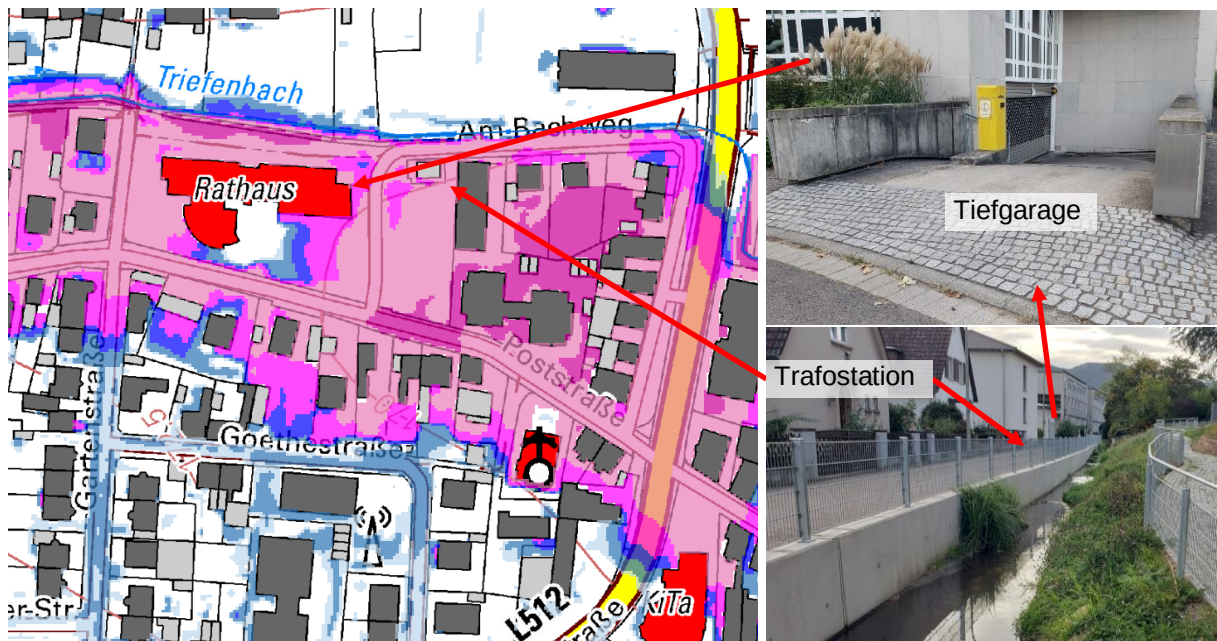
Der Triefenbach ist innerorts aus der Talsohle verlegt (historisch zur Wasserkraftnutzung im Bereich der Weinstraße). Die ehemalige Talsohle wurde mit der Zeit überbaut, auch das Rathaus liegt im Bereich der Tiefenlinie, welche zwischen Am Bachweg und der Poststraße verläuft, siehe Abbildung 42.

Abbildung 42 Situation Triefenbach im Bereich Am Bachweg

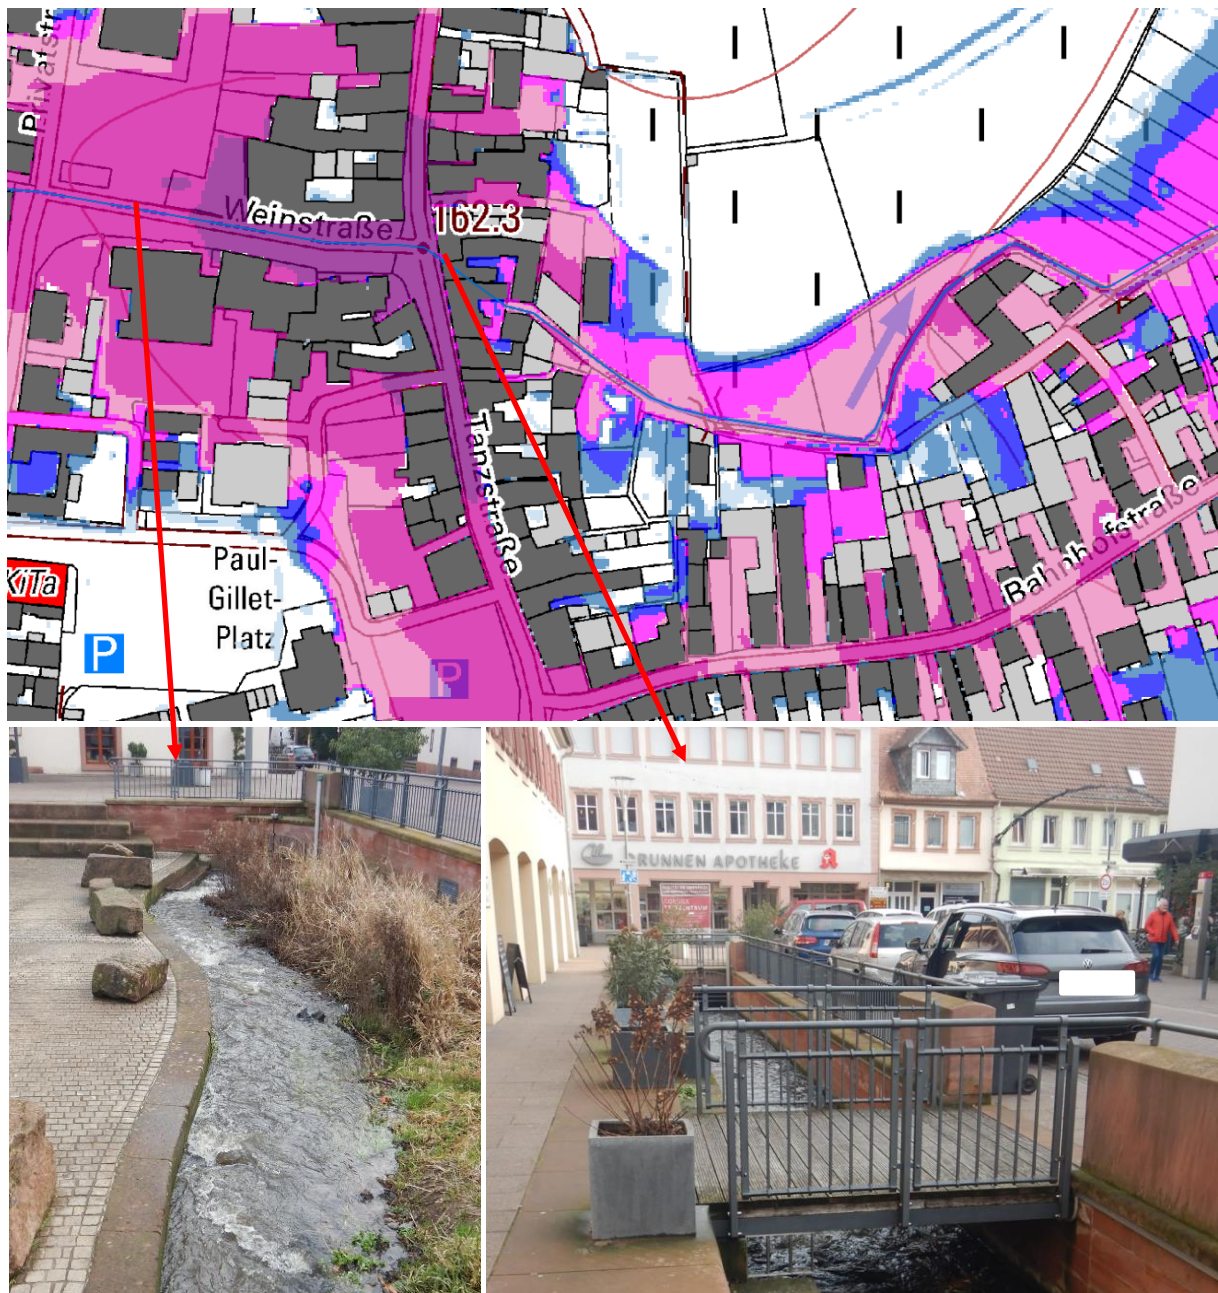
Im Bereich des Werner-Kastner-Platzes und der Weinstraße wurde der Triefenbach abschnittsweise zur Stadtgestaltung freigelegt. Eine Verbesserung des Abflussvermögens ergibt sich aufgrund der geringen Querschnitte und ständigen Verrohrungen und Einbauten nicht, aber das Retentionsvolumen wurde geringfügig im Bereich des Platzes erhöht.

Abbildung 45 Situation Werner-Kastner-Platz / Weinstraße / Wassertiefen SR17

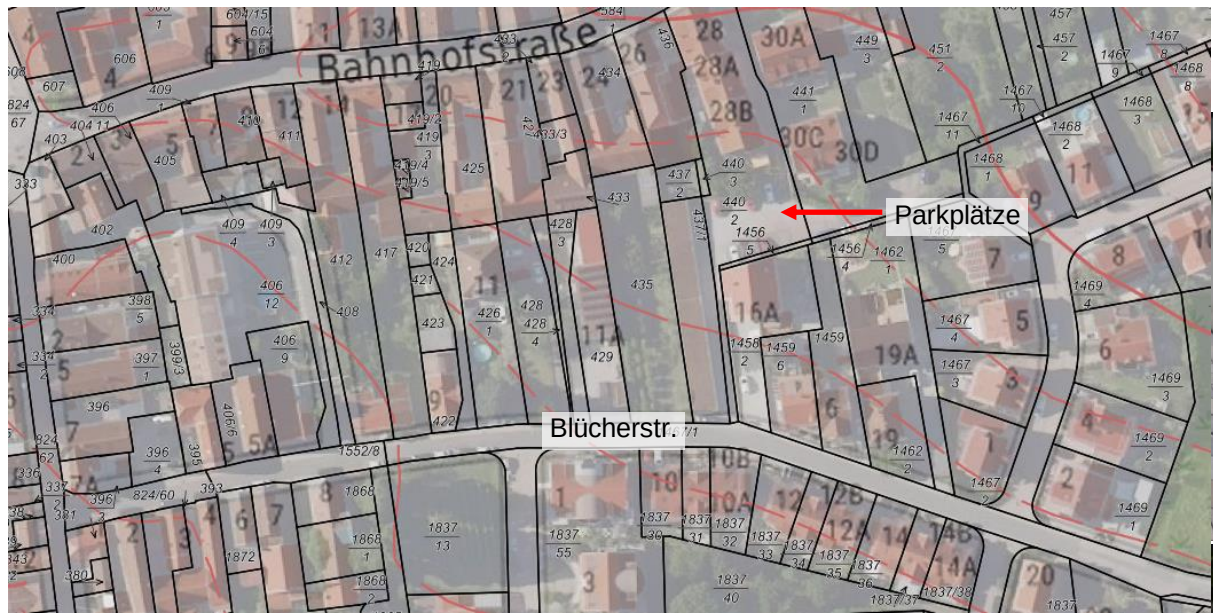
Die Begehung vor Ort zeigte, dass Niederschlagswasser bei einem Starkregen aus dem Straßenraum von Westen über die Zufahrten zufließen kann, sich aber insbesondere auch auf den großen Flächen selbst sehr viel Niederschlagswasser sammelt, was durch die nur sehr klein ausgelegten Entwässerungsanlagen nicht gefasst werden kann.

Abbildung 46 Karte Blücherstraße und Lage Parkplätze

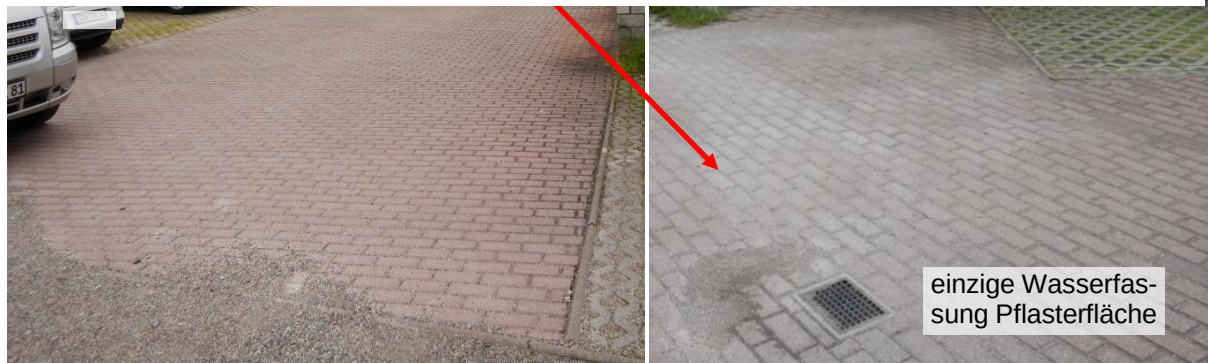
Abbildung 47 Situation im Bereich Blücherstr. 16a und Parkplatz Bahnhofstraße 28 -30

Eine entsprechende Befestigung der Zuwegung mit z.B. Sickerpflaster sollte geprüft werden, um den Anfall von Erosionsmaterial zu verringern, welcher die Entwässerungsanlagen verstopft und zu einem erhöhten Verschleiß führt. Weiterhin ist ein entsprechendes Pflaster, bei korrekter Verlegung, deutlich versickerungsfähiger als ein verdichteter abgestufter Schotter wie vorhanden.

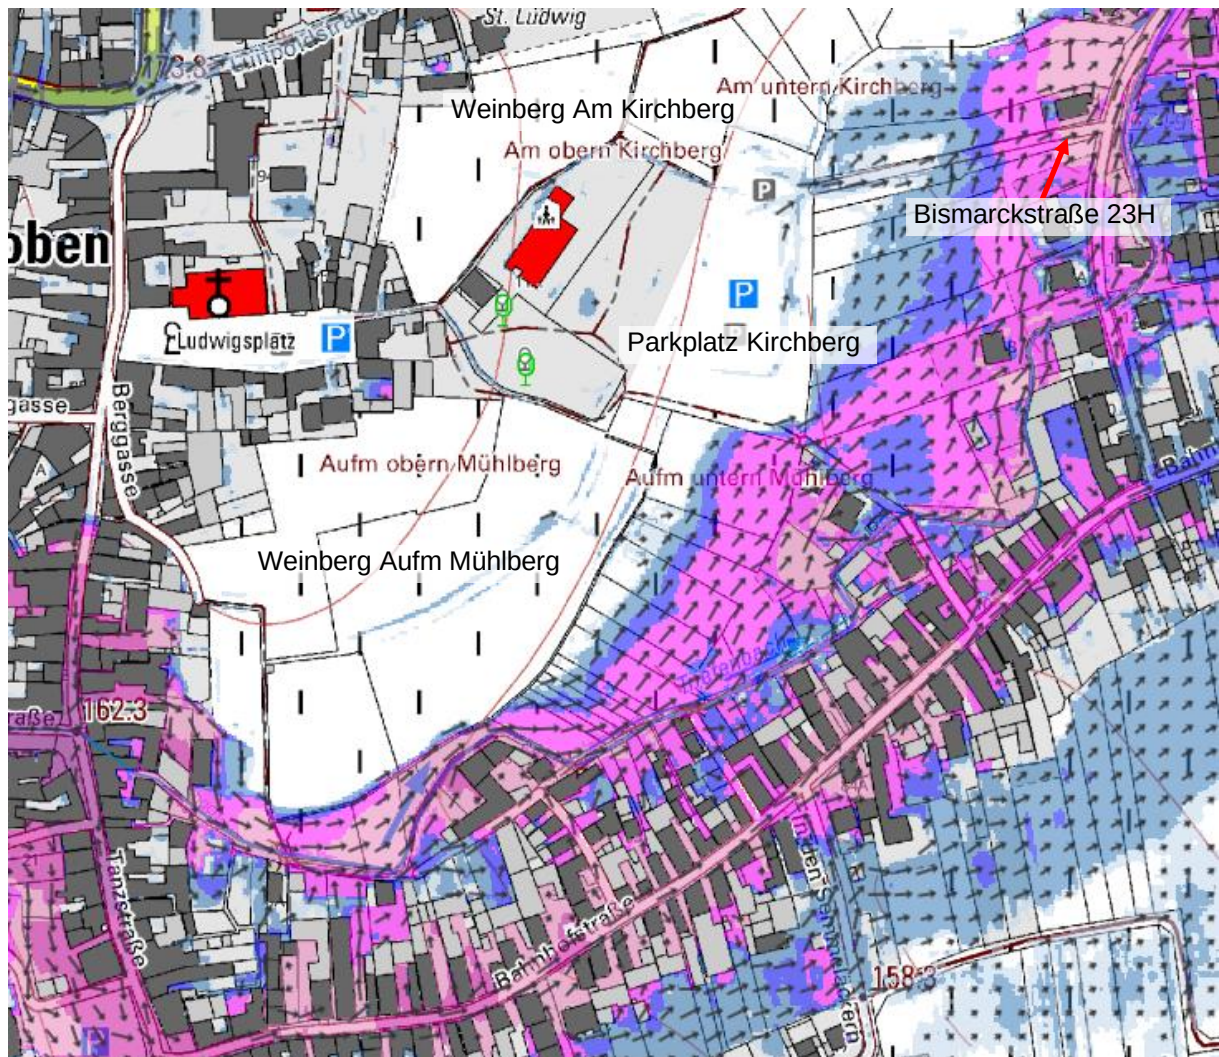
Die Bahnhofstraße verläuft parallel zum Triefenbach. Die Grundstücke an der nördlichen Straßenseite von Nr. 9 bis Nr. 128 grenzen direkt an das Gewässer, welches verbaut ist. Nach den Berechnungen der Sturzflutgefährdung (siehe Karte Abbildung 48) ist die Bahnhofstraße in Teilabschnitten in der Größenordnung von 2 m - 4 m Tiefe wasserführend (und damit zum Teil tiefer als im Bereich des Baches). Dies ist damit zu erklären, dass im Modell die Bebauung der Tanzstraße ein durchgehendes Hindernis darstellt und entsprechend die Bahnhofstraße einer der Hauptabflusswege im Modell ist. Da real ein Abfluss durch die Bebauung erfolgt, ist davon auszugehen, dass entsprechende Wasserstände nicht erreicht werden. Berichtet wurde im Rahmen des Bürgerworkshops von einem Starkregen ca. 1990, bei dem es zu einer etwa 1 m hohen Überflutung im Bereich des Triefenbachs bei der Bahnhofstraße gekommen ist.

Gleichwohl besteht eine Gefährdung durch Zufluss von der Rhodter Straße von Westen und der Edesheimer Straße von Süden sowie durch Überstau des Triefenbachs. Eine zusätzliche Gefährdung im Bereich der Bahnhofstraße liegt vor, da diese abschnittsweise eine Tiefenlinie bildet, die unterhalb der Böschungsoberkante des parallel verlaufenden Gewässers liegt und entsprechend schon überflutet sein kann, bevor es zu einer Überflutung aus dem Gewässer kommt.

Abbildung 48 Überflutungsgefährdung im Bereich der Bahnhofstraße (SRI 7)
