# Örtliches Hochwasser- und Starkregenvorsorgekonzept

Verbandsgemeinde Edenkoben

## Erläuterungsbericht spezifischer Teil Edenkoben

September 2024

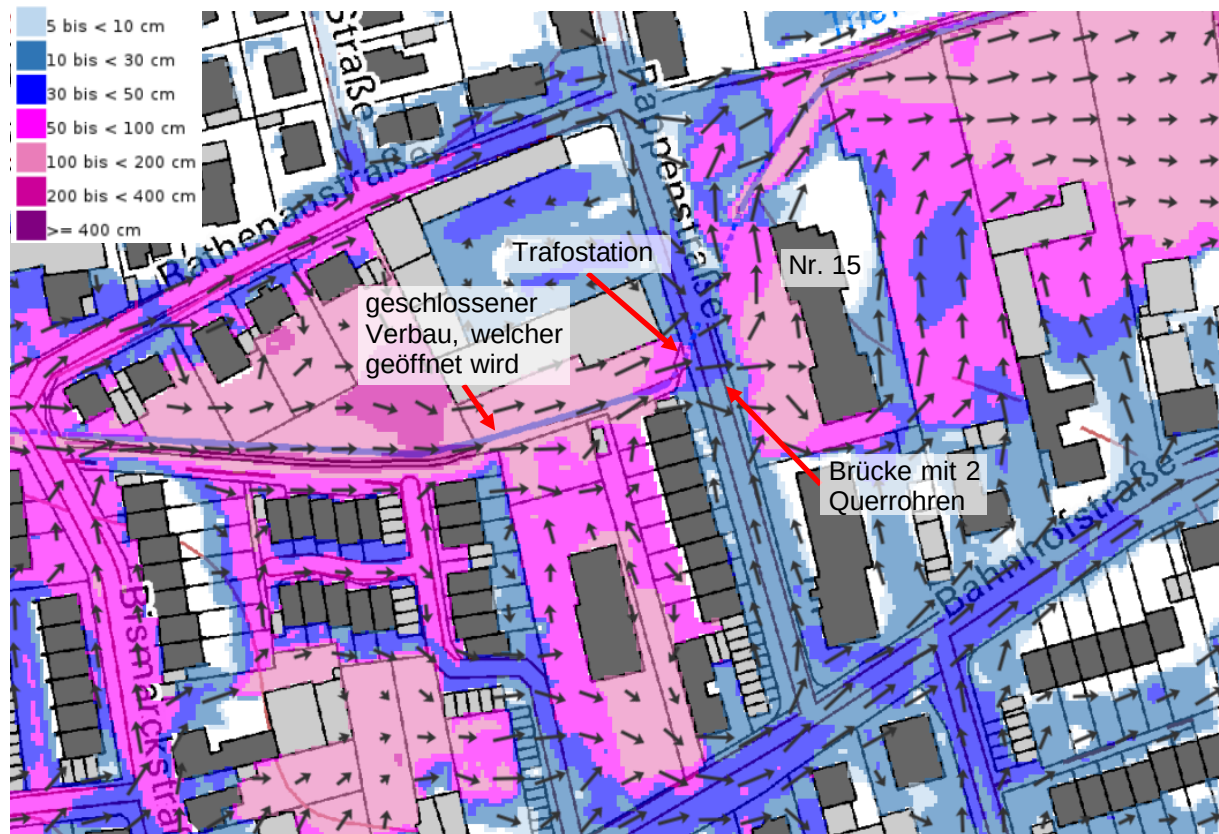
Grundsätzlich ist der komplette Bereich überflutungsgefährdet, wobei die größten Gefährdungen im Rückstaubereich der Brücken und Straßendämme sowie bei Gebäude Nr. 15 durch die Lage im Prallbereich bei einem Hochwasser vorliegen, siehe Abbildung 50.

Abbildung 50 Sturzflutgefährdung im Bereich Rappenstraße (SRI 7)

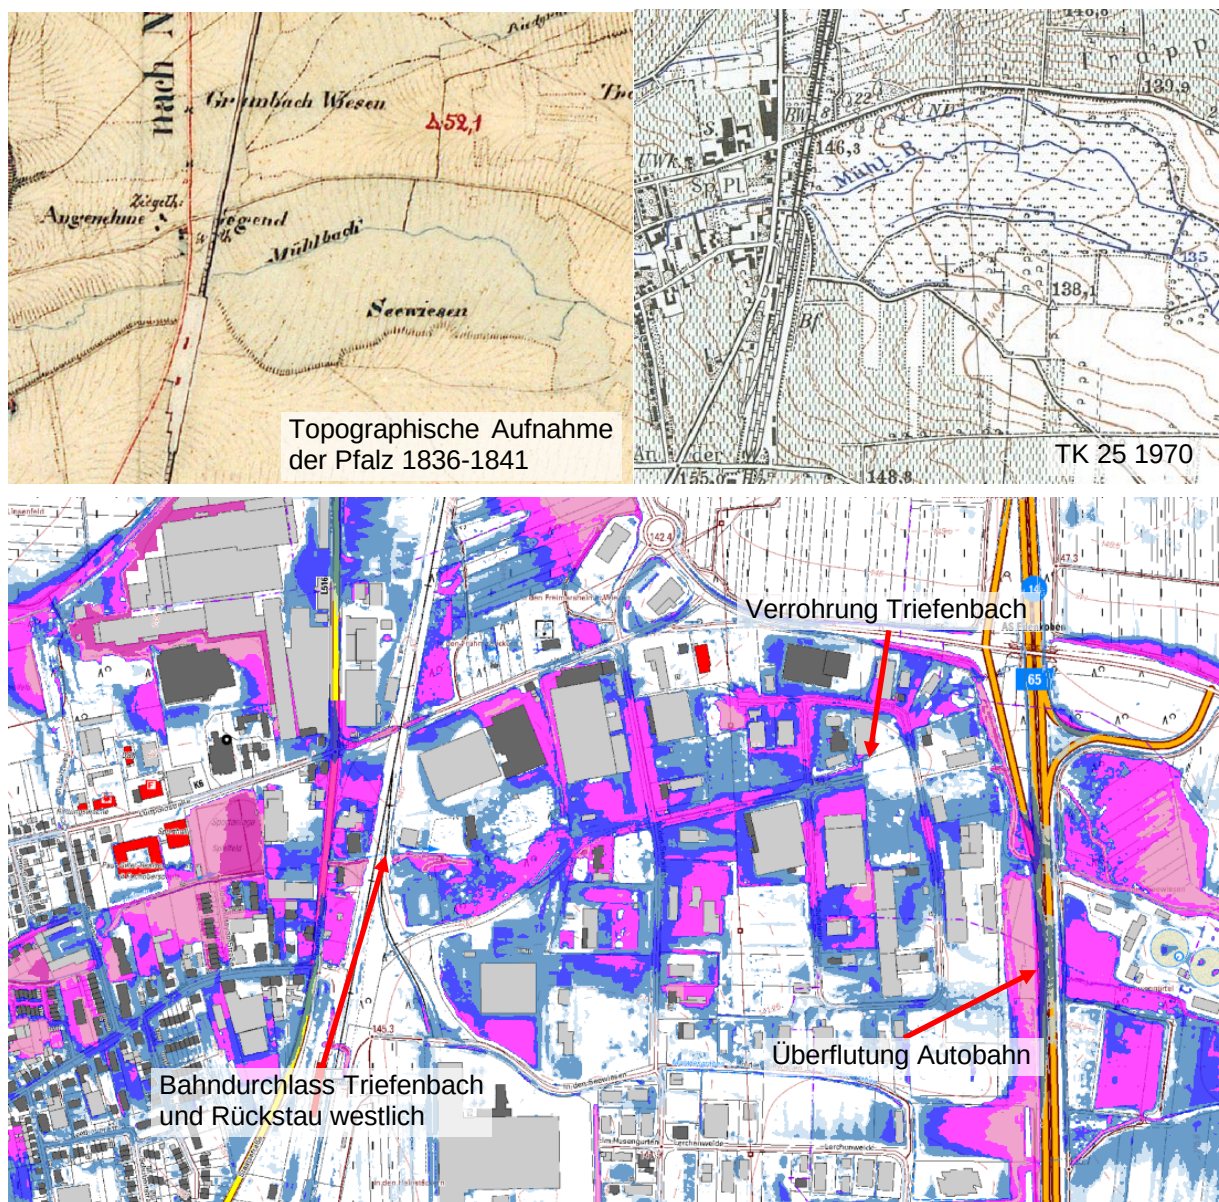
Wie der historische Name schon sagt, handelt es sich bei diesem Bereich um einen Tiefbereich, der ehemals durch Feuchtwiesen und Sumpfbgebiete geprägt und wohl häufiger überflutet war. Der Triefenbach (ehemals Mühlbach) wurde für die Bebauung verrohrt und das Gelände deutlich angehoben. Entsprechend sind hier große Überflutungsflächen verlorengegangen.

Abbildung 52 Industrie und Gewerbegebiet Seewiesen, historische Karten und Sturzflutgefährdung (SRI 7)

Die Autobahn verläuft auf einem Straßendamm, an welchen westlich eine große Rückhaltemulde anschließt. Trotz des großen Rückhaltes kann es bei Überlastung der Durchlässe für den Triefenbach und den Maiwiesgraben zu einem Rückstau und Abfluss über die Autobahn, nach der Berechnung) kommen. Dieser wird auch in der Sturzflutberechnung ermittelt, siehe Abbildung 52.

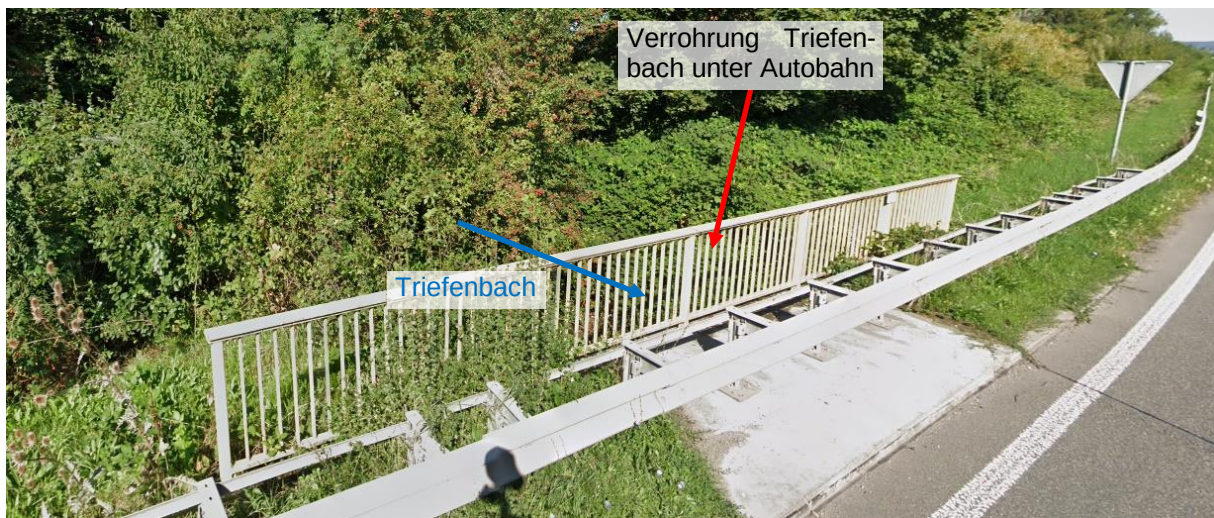
Der Zufluss des Triefenbachs ist durch die Verrohrung unter dem 2 m über Talsohle liegenden Bahndamm begrenzt. Bei Überflutung kann es zu einem weiteren Zufluss über die Unterführung der Venninger Straße kommen.

Abbildung 53 Situation Beginn Verrohrung Triefenbach unter Autobahn (Quelle: Google Street View)

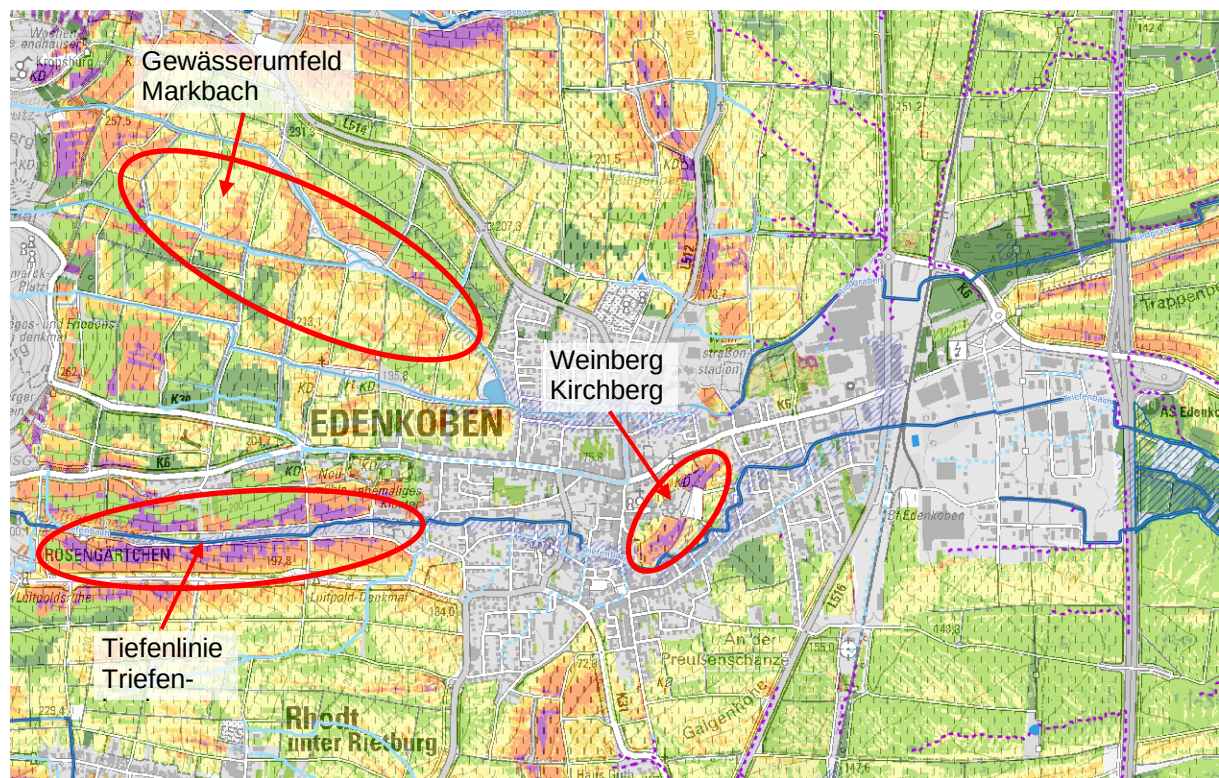
Insbesondere die Weinberge zentral in Edenkoben am Kirchberg und westlich der Ortschaft am Triefenbach sind als gefährdet verzeichnet.

Abbildung 54 Erosionsgefährdete Bereiche

Zur Reduktion des Erosionspotentials in erosionsgefährdeten Bereichen ist grundsätzlich eine Änderung der Flächenbewirtschaftung zu einem dauerhaften Bewuchs die beste Lösung.
