# Örtliches Hochwasser- und Starkregenvorsorgekonzept

Verbandsgemeinde Edenkoben

## Erläuterungsbericht spezifischer Teil Hainfeld

Januar 2026

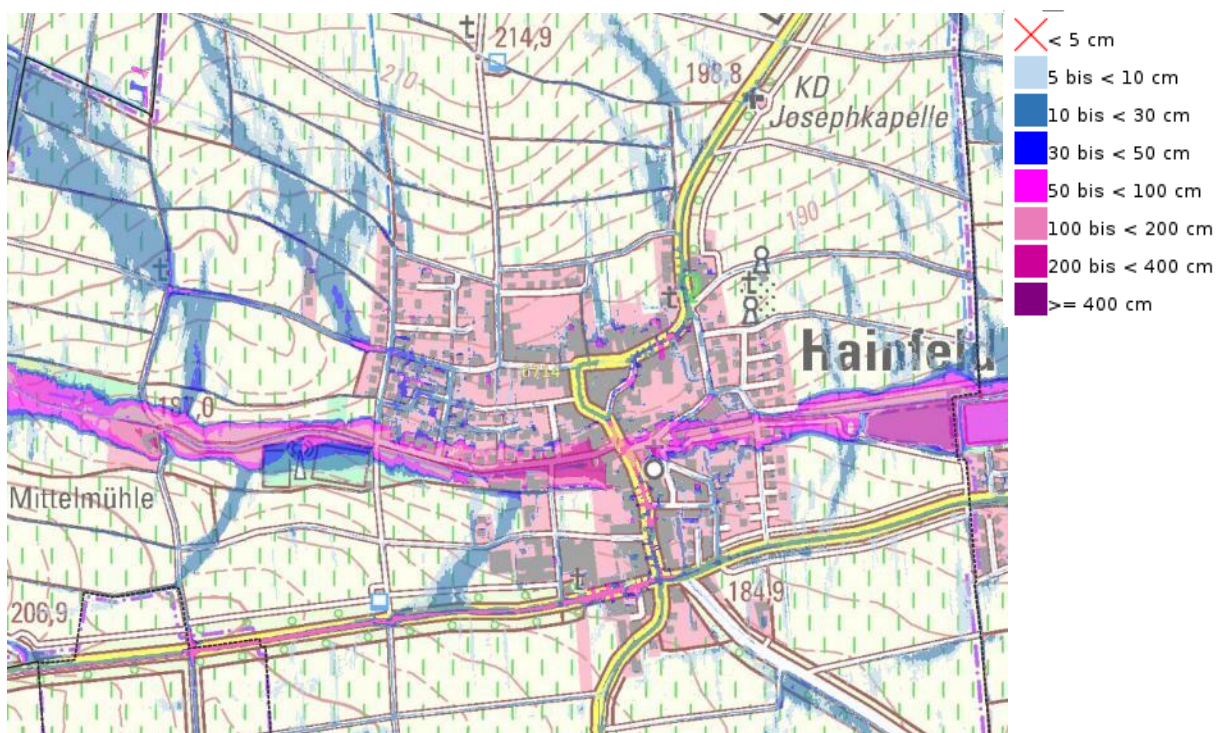
Abbildung 1 Sturzflutgefahrenkarte im Bereich der Ortslage von Hainfeld (Wasserstand)

Laut der Sturzflutgefährdungskarte (Abbildung 1) spielt die südwestliche Hanglage, im Gegensatz zum Modenbach, bei der Hochwassergefährdung eine kleine Rolle. Durch Hochwasser sind im Besonderen die Karl-Stein-Straße und Am Dorfplatz gefährdet. Die „Weinstraße“ (L512), sowie die Straße „Am Hofstück“ und „Zum Weißen Kreuz“ sind bei Starkregen durch den Abfluss aus den landwirtschaftlichen Flächen sehr überflutungsgefährdet.

In Abbildung 1 ist die Sturzflutgefahrenkarte für ein außergewöhnliches Starkregenereignis mit einer Regendauer von einer Stunde (SRI 7) dargestellt. Die der Berechnung zugrundeliegende Regenmenge entspricht je nach Region ca. 40 - 47 mm in einer Stunde (flächendeckend), dabei handelt es sich um einen 100 jährlichen Regen nach KOSTRA-Daten. In Abbildung 2 sind die berechneten Fließgeschwindigkeiten bei diesem Ereignis dargestellt. Die eingefügten Legenden sind auch für alle anderen entsprechenden Darstellungen der Wassertiefen und Fließgeschwindigkeiten gültig und werden aus Darstellungsgründen in den weiteren Abbildungen nicht eingefügt.

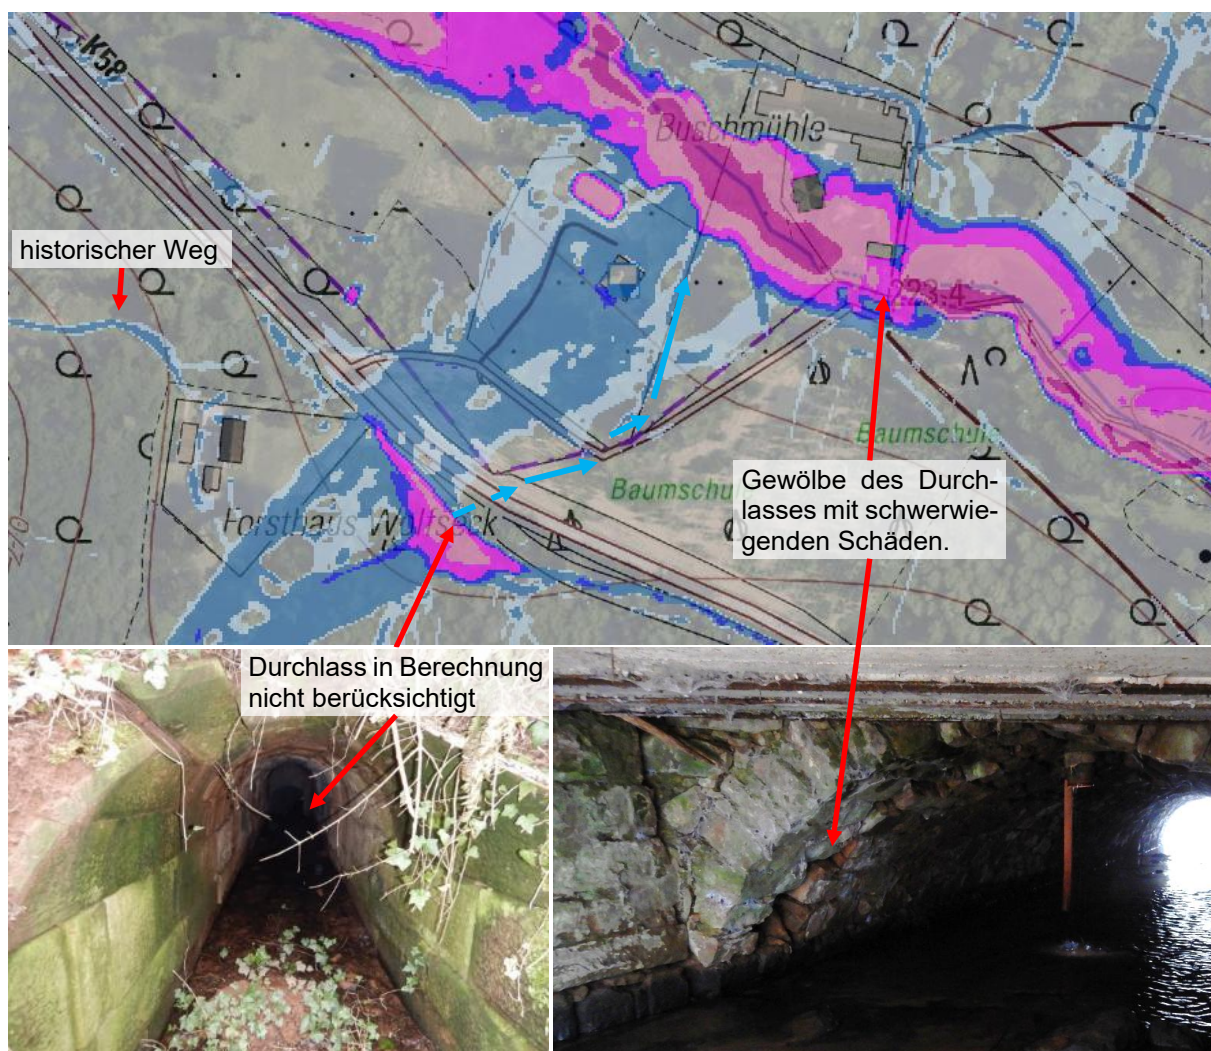
Abbildung 12 Situation Forsthaus Wolfseck und Buschmühle.

Im Bereich des Forsthauses Wolfseck fließt von Südwesten der Bach aus dem Wolfseck, welcher die K58 kreuzt und weiter entlang der Zufahrt zur Buschmühle zum Modenbach geführt wird, dem Modenbach zu, siehe Abbildung 12.

Die Bebauung des Forsthauses liegt am Unterhang des Seitentales und ist nicht direkt durch einen Starkregenabfluss des Baches betroffen. Dem Forsthaus kann aber von Nordwesten über einen alten Weg bei Starkregen Niederschlagswasser zufließen.

Bei der Buschmühle wurde der Modenbach mittels eines Sandsteingewölbes überspannt, an welches am östlichen Ende noch eine Brücke aus Beton und Stahlträgern angebaut wurde. Beide Bauwerke weisen Schäden auf, wobei beim Sandsteingewölbe dringender Handlungsbedarf besteht, da Teile des Gewölbes schon herausgefallen sind.

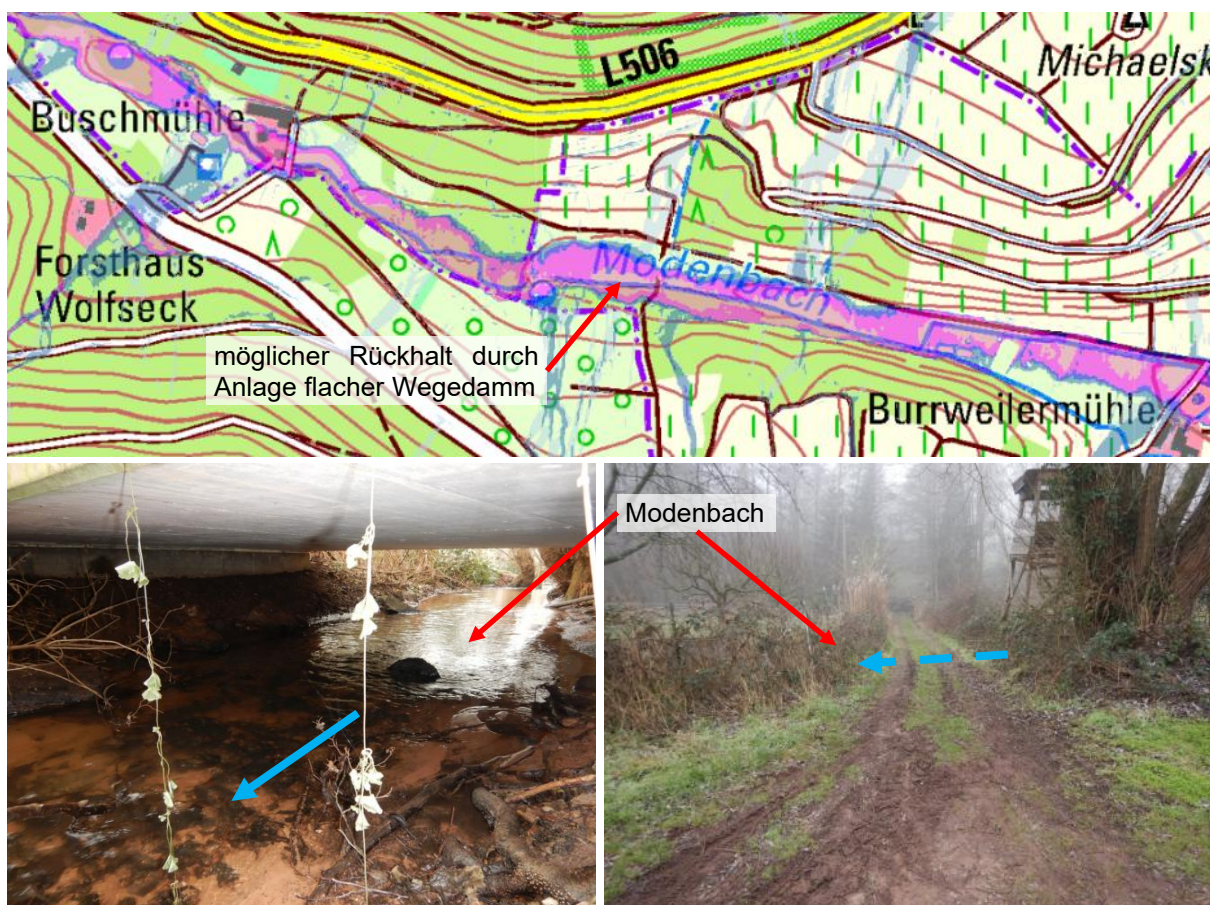
Abbildung 14 mögliche Rückhaltefläche am Modenbach zwischen Buschmühle und Burrweilermühle

Der Modenbach wird zwischen der Buschmühle und der Burrweilermühle von einem Wirtschaftsweg gekreuzt. Aktuell ist der Weg an das Geländeprofil angepasst und hierdurch häufig sehr nass und verschlammmt. Der Modenbach wurde in diesem Abschnitt (ab der Gemarkungsgrenze Burrweiler) in der Vergangenheit begradigt und weist entsprechend Defizite in der Gewässerstruktur auf. Im Rahmen der Überlegungen zur Schaffung zusätzlichen Rückhaltes, wurde vorgeschlagen bei einem Ausbau des Weges diesen leicht zu erhöhen, wodurch beim Überschreiten des Abflussvermögens des Brückendurchlasses ein Rückhalt entstehen würde, je nach Profilierung des Weges.

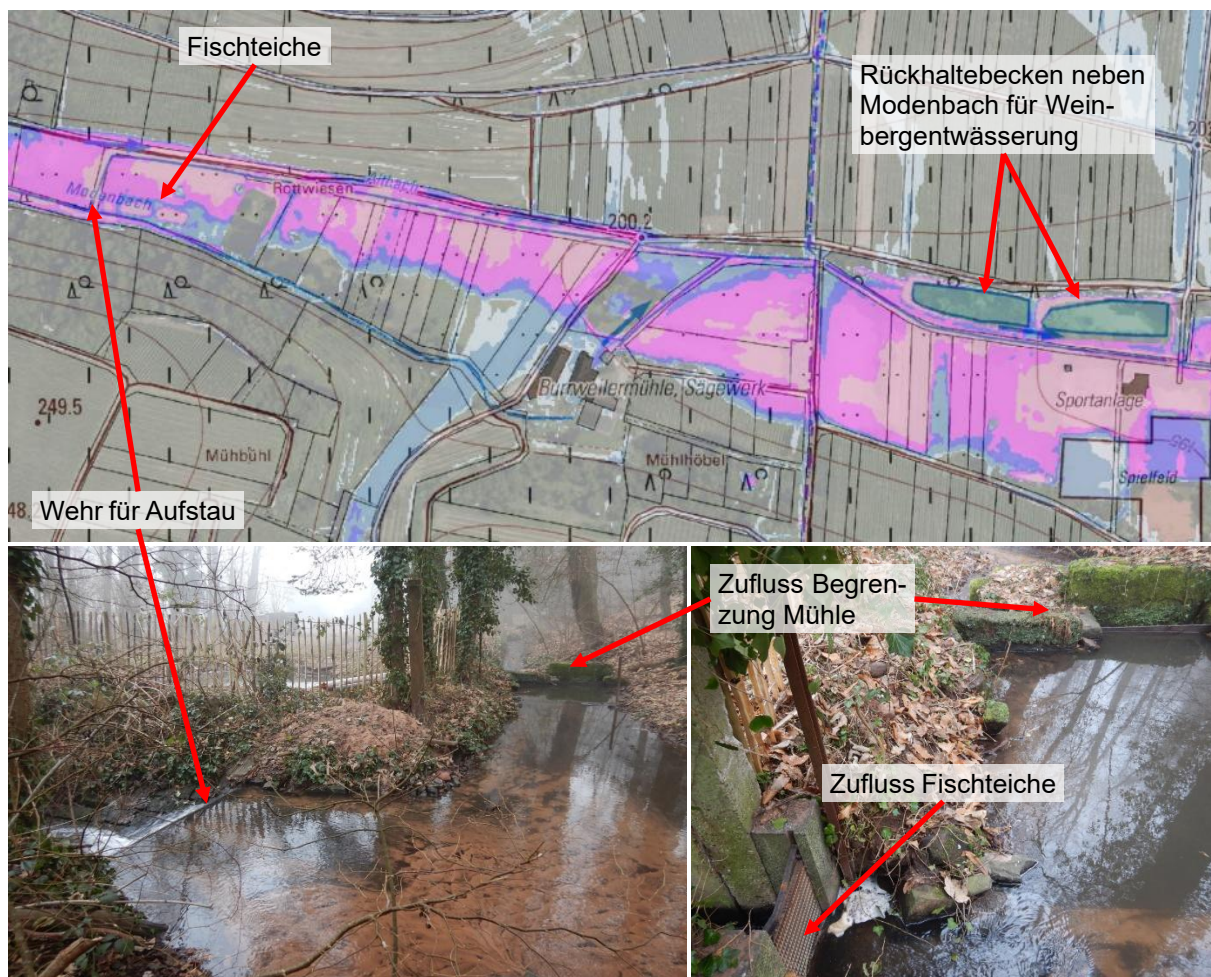
Abbildung 15 Wehr Modenbach für Burrweilermühle und Fischteiche

Die Burrweilermühle liegt am Hangfuß, gerade außerhalb des berechneten Hochwasserstandes bei SR17. Die größte Gefährdung der Mühle geht vom Starkregenabfluss über den von Burrweiler aus Süden kommenden Wirtschaftsweg aus und dem Mühlgraben, welcher durch die Mühle geführt wird.

Im digitalen Wasserbuch ist kein Wasserrecht im Bereich der Mühle eingetragen, daher ist unklar, ob noch eine Nutzung erfolgt und der Graben und das für die Speisung nötige Wehr noch erforderlich sind.

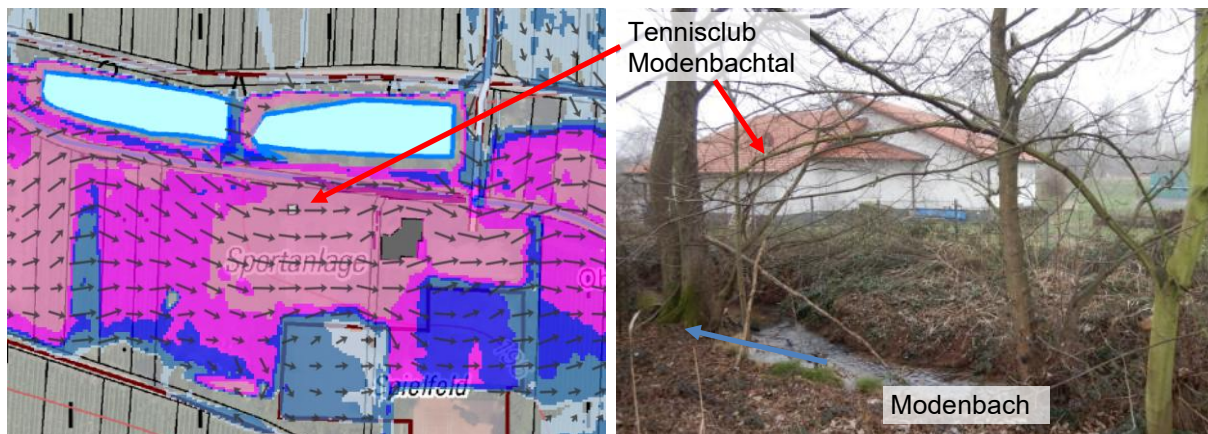
Abbildung 18 Situation Sportanlagen und Rückhaltebecken Modenbach westlich Hainfeld

Die an die Mulden angeschlossenen Flächen im Bereich des Rötzberg sind nach Kartenlage teilweise stark erosionsgefährdet, dies deckt sich mit den Beobachtungen vor Ort und den in die Rückhaltebecken eingetragenen Sedimentmengen.

Im Bereich der Rückhaltemulden für das Außengebietswasser befindet sich südlich des Modenbach das Clubhaus des Tennisclub Modenbachtal in der Gewässeraue. Nach Kartenlage besteht bei diesem eine erhebliche Überflutungsgefährdung, die durch die Dammbauwerke der Becken und den östlich liegenden Wegedamm noch vergrößert wird, siehe Abbildung 18.

Die landwirtschaftlich genutzten Flächen sollten starkregenangepasst bewirtschaftet werden. Für die Hanglagen des Rötzberg wird fast vollständig der Erhalt einer Ganzjährigen Bodenbedeckung vorgeschlagen. Für große Flächenanteile wird zusätzlich vorgeschlagen die vorhandene Bewirtschaftung mit dem Gefälle umzustellen auf eine Bewirtschaftung Quer zum Hanggefälle, siehe Abbildung 19.

Langfristig ist zu prüfen, ob die aktuelle reine Ableitung in den Weinbergen nach und nach zu einer dezentralen Rückhaltung und Versickerung in Kaskadengraben / Mulden umgebaut werden kann, von denen nur der Notablauf in die Becken am Modenbach eingeleitet wird.

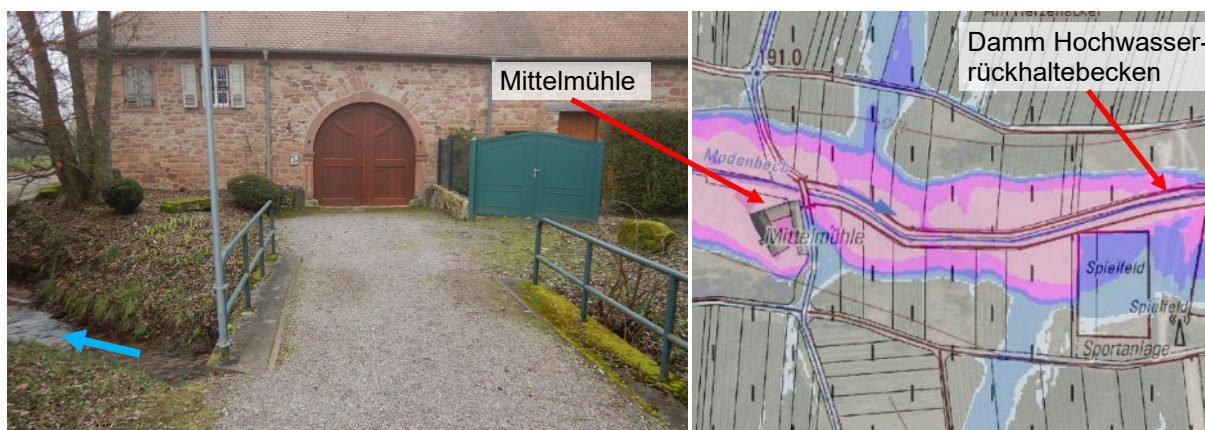
Abbildung 20 Situation Mittelmühle / Modenbach / Sturzflutgefahrenkarte

Die Mittelmühle liegt direkt am Modenbach in der Tiefenlinie und die Bebauung sowie die Zufahrt sind ebenerdig in der Talsohle, entsprechend ist die Mittelmühle bei Hochwasser und Starkregenzufluss stark gefährdet. Der Modenbach wird hier sowohl durch die Zufahrt wie auch die Erschließungsstraße gekreuzt. Ein Brückenausbau ist mittelfristig geplant. Früher verlief der Weg durch die Mühle und wurde bei der Verlegung erhöht, so dass der neue Weg einen Damm bildet.

Bei der Mittelmühle sind Objektschutzmaßnahmen zu prüfen, insbesondere sollte die Nutzung so erfolgen, dass Personenschäden vermieden werden können, auch bei plötzlich nachts auftretendem Hochwasser.

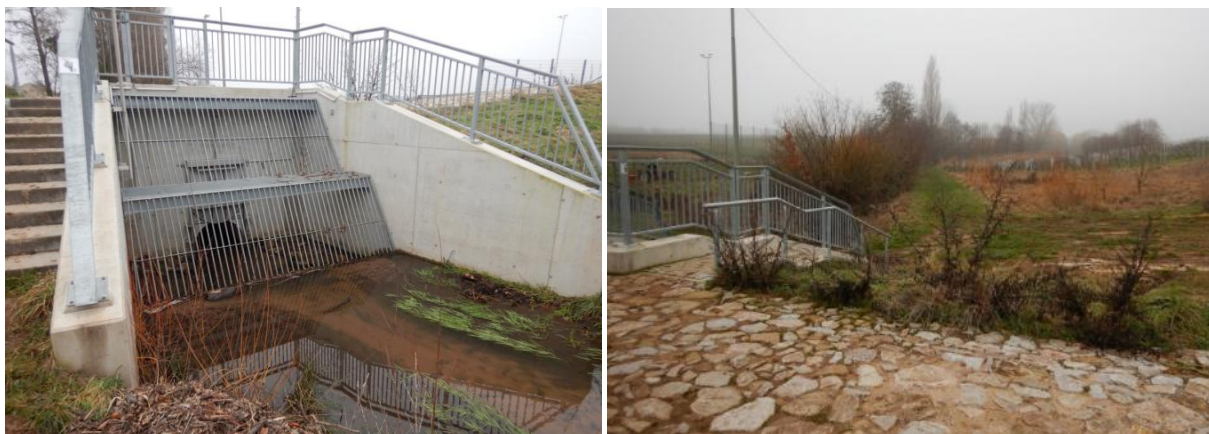
Abbildung 22      Querbauwerk und Drossel Hochwasserrückhaltebecken Modenbach

Das Bauwerk wurde auf ein 50 jährliches Hochwasserereignis bemessen und stellt einen Rückhalt von ca. 11.500 m³ zur Verfügung, siehe Abbildung 22.

Da das Bauwerk relativ neu ist (Bau 2020), ist es in der Sturzflutberechnung noch nicht berücksichtigt. Die Stauhöhe beträgt 4m, wodurch sich mit Freibord eine Kronenhöhe von 187,8 müNN ergibt. Der Einstaubereich reicht somit bis zur Mittelmühle.

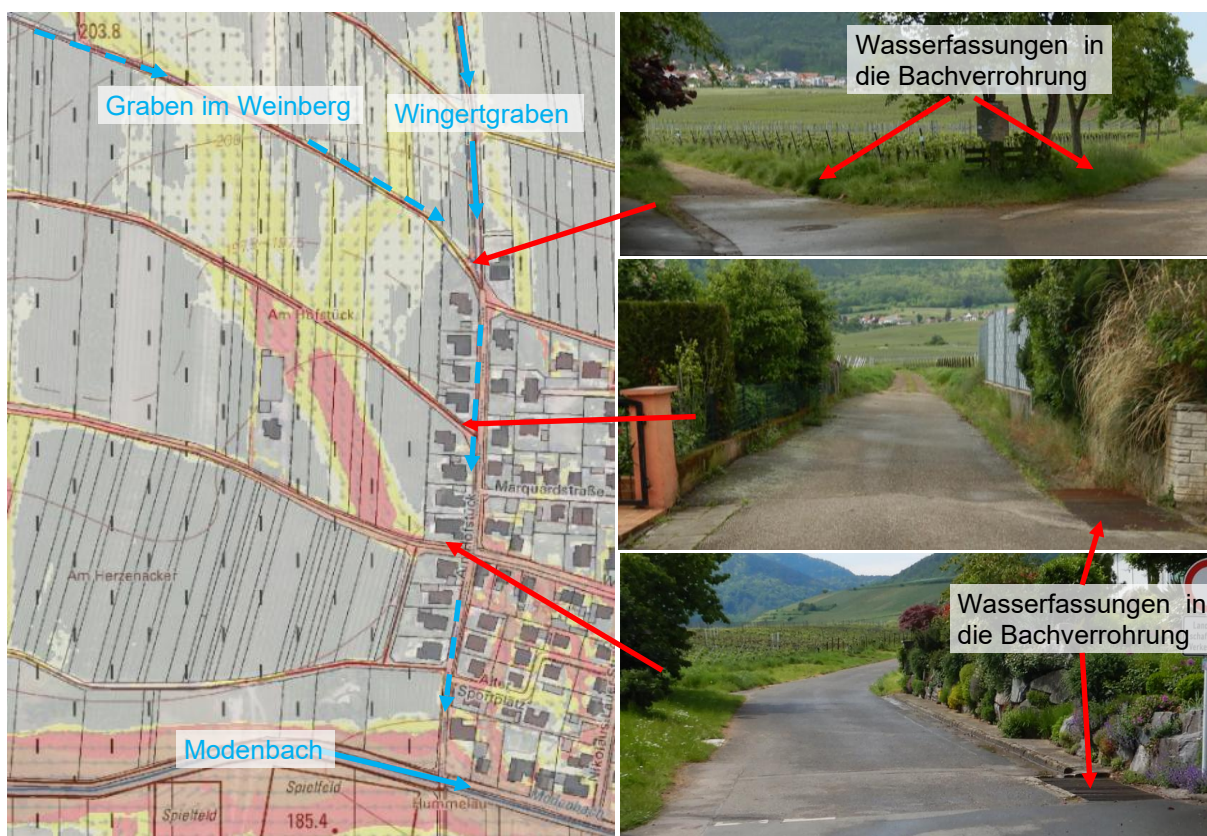
Abbildung 23 Sturzflutgefährdung und Situation Am Hofstück

Der Wingertgraben wird von Nord nach Süd verrohrt unter der Straße Am Hofstück zum Modenbach geführt, siehe Abbildung 23.

Das bis zur Mündung in den Modenbach entwässerte Einzugsgebiet hat eine Größe von ca. 1,6 km<sup>2</sup>. Im Bereich des Wingertgraben gibt es keine Rückhaltmaßnahmen und er ist durchgehend als Entwässerungsgraben ausgebaut. Auch der Graben im Weinberg ist durchgängig ausgebaut und in vielen Abschnitten verrohrt, aber es gibt drei Rückhaltebecken entlang des Gewässers (Am Glockenbrunnen in Weyher, Im Hexenkeller und Rückhaltebecken Flurstück 1678 beim Regenüberlaufbecken → siehe Bericht Weyher).

Der Starkregenabfluss über die Wege wurde aber 2014 durch eine Profilanhebung im Bereich der Wegkreuzungen am Wirtschaftsweg nördlich der Mittelmühle unterbrochen, so dass der Niederschlagsabfluss über die Wege aus Richtung Weyher jetzt in Richtung Mittelmühle abgeleitet wird. Die beiden Bachverrohrungen und die Flächen östlich des Wirtschaftsweges zur Mittelmühle entwässern weiterhin zur Straße Am Hofstück.

Bei Starkregen sind die Verrohrungen und Wasserfassungen überlastet und es kommt zum Abfluss auf den Wegen und über die Straße Am Hofstück zum Modenbach. Durch Erosionsmaterial und Graswuchs kommt es in Teilabschnitten auch schon vor einer Überlastung der Verrohrung zu einem Abfluss im Straßenraum, weil die Wasserfassung / Ableitung nicht mehr erfolgt.

Möglichst zeitnah sollte aber mit einem Umbau der Entwässerungseinrichtung in den Weinbergen hin zu einem verstärkten Rückhalt und einer dezentralen Behandlung hingewirkt werden. So sind wo möglich Verbaue von Gräben zu entfernen und diese ggf. zu Kaskadengräben umzugestalten. Auch sollten mehr Grünstreifen und kleine Wegrandmulden angelegt werden.

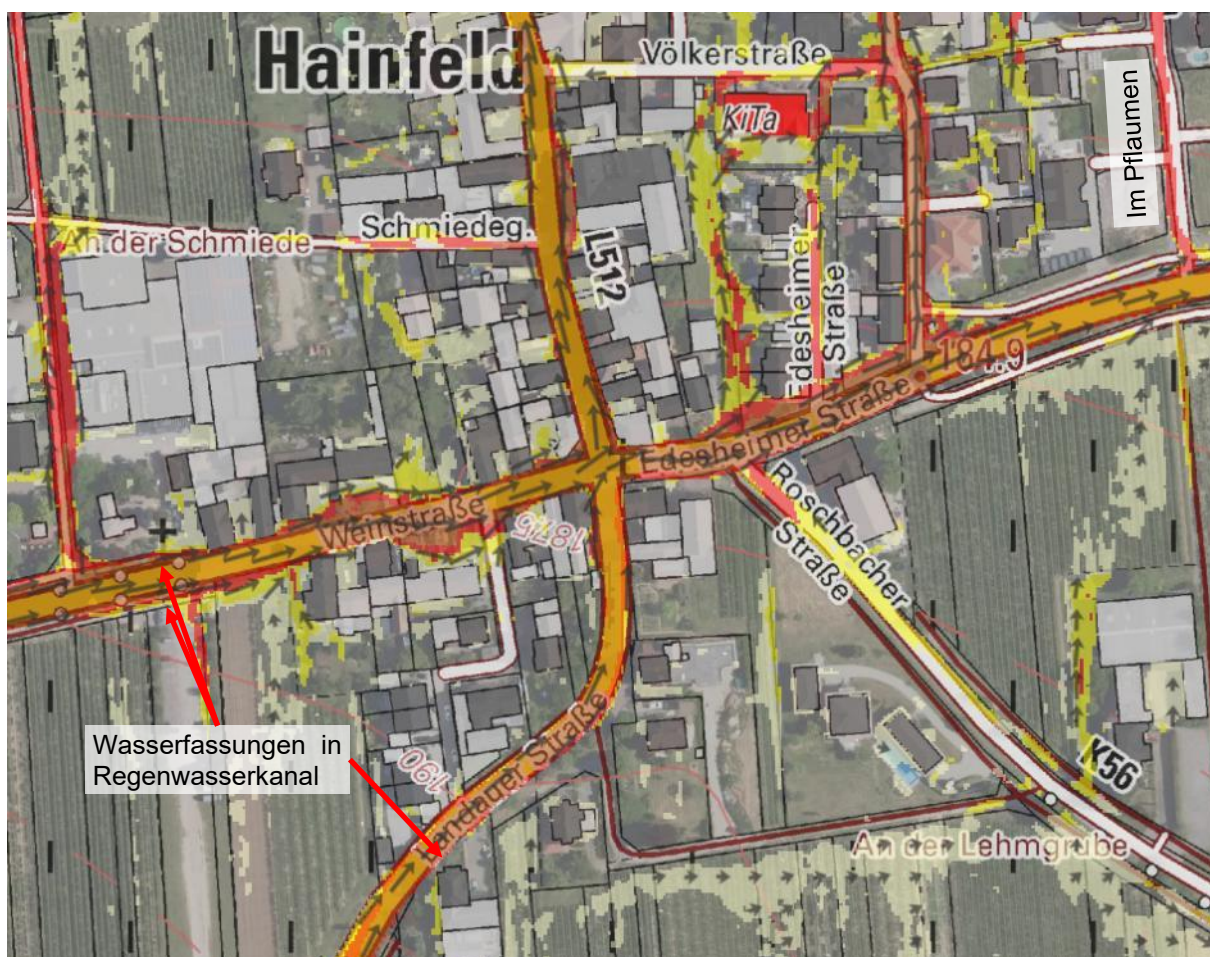
Abbildung 25 Sturzflutgefährdung Weinstraße, Landauer Straße und Kita

Über die Weinstraße und Landauer Straße fließt Niederschlagswasser aus dem Außengebiet in die Ortslage. Beide Straßen liegen vor der Ortslage als Hohlwege vor, siehe Abbildung 25.

Bei der Landauer Straße wird das Niederschlagswasser in Straßenseitengräben gesammelt, auf Höhe von Nr. 9 gefasst und mittels Regenwasserkanal zum Modenbach abgeleitet. Die Einleitung erfolgt im Bereich der Straße Im Pflaumen.

Bei der Weinstraße (L507) gibt es außerorts auf der Straßennordseite keine erkennbare Straßenentwässerung, der Abfluss erfolgt augenscheinlich im Straßenraum und wird erst am Ortseingang gefasst. Auf der Südseite gibt es ca. alle 50 m einen Straßeneinlauf, wo diese außerorts angeschlossen sind, ist unklar. Es liegen für die alten Oberflächenwasserkanäle nur lückenhafte Bestandsdaten vor; nur bei den beiden am Ortseingang ist sicher, dass sie am Regenwasserkanal angeschlossen sind, über welchen auch die Wasserfassung der Landauer Straße entwässert.

Auf der Südseite der Landauer Straße ist die Wasserfassung des Straßengrabens zu erkennen, auf der Nordseite im Bereich von Nr. 4 war bei der Begehung keine Fassung zu erkennen.

Nach Sturzflutgefahrenkarte kann der Kita von Süden aus Richtung Edesheimer Straße Starkregenabfluss zufließen, siehe Abbildung 25. Der mögliche Zufluss erfolgt hierbei über die Stichstraße und die beiden Weinrebzeilen innerorts. Das Niederschlagswasser kann um das Gebäude abfließen, weshalb keine hohen Wasserstände erreicht werden, aber ein Eindringen in das Gebäude über die rückseitigen Zugänge ist wahrscheinlich, siehe Abbildung 27.

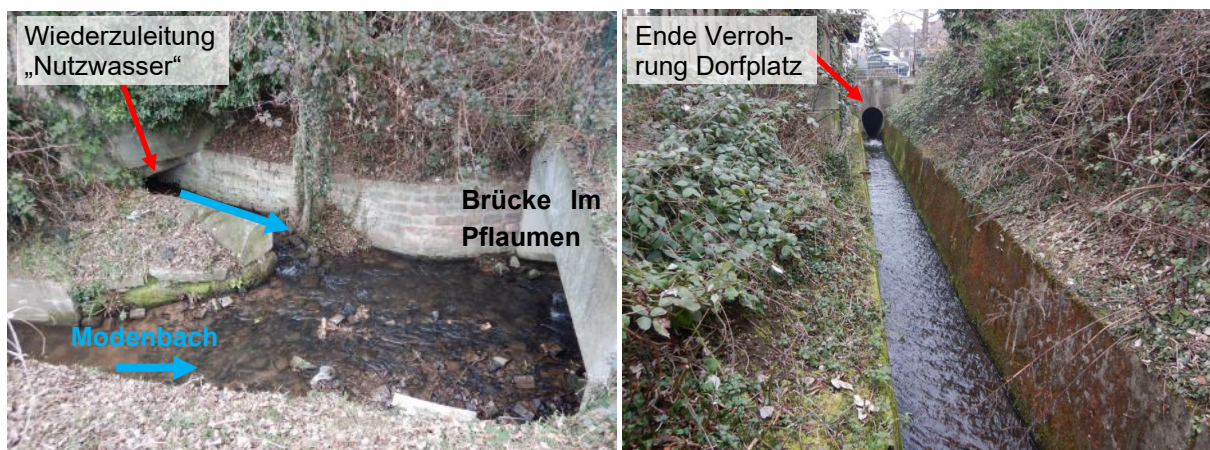
Abbildung 31 Situation Modenbach zwischen Dorfplatz und Im Pflaumen

Der zur Wasserkraftnutzung abgeleitete Teil fließt vor der Brücke Im Pflaumen wieder dem Bach zu. Der Verlauf der Verrohrung des „Nutzwassers“ ist nicht in der Kanaldatenbank verzeichnet, siehe Abbildung 31.

Nach der Begehung erfolgte eine Untersuchung der Ausleitung, bei der ein Einbruch des Gewölbes festgestellt wurde. Aufgrund der großen Schäden wurde das Wehr geöffnet und es erfolgt aktuell kein Abfluss mehr durch den Bypass.

Langfristig sollten die Karl-Stein-Straße und der Dorfplatz so profiliert werden, dass der Notabfluss auf ihnen verbessert wird, um Schäden im Bereich der anliegenden Grundstücke möglichst zu verhindern.

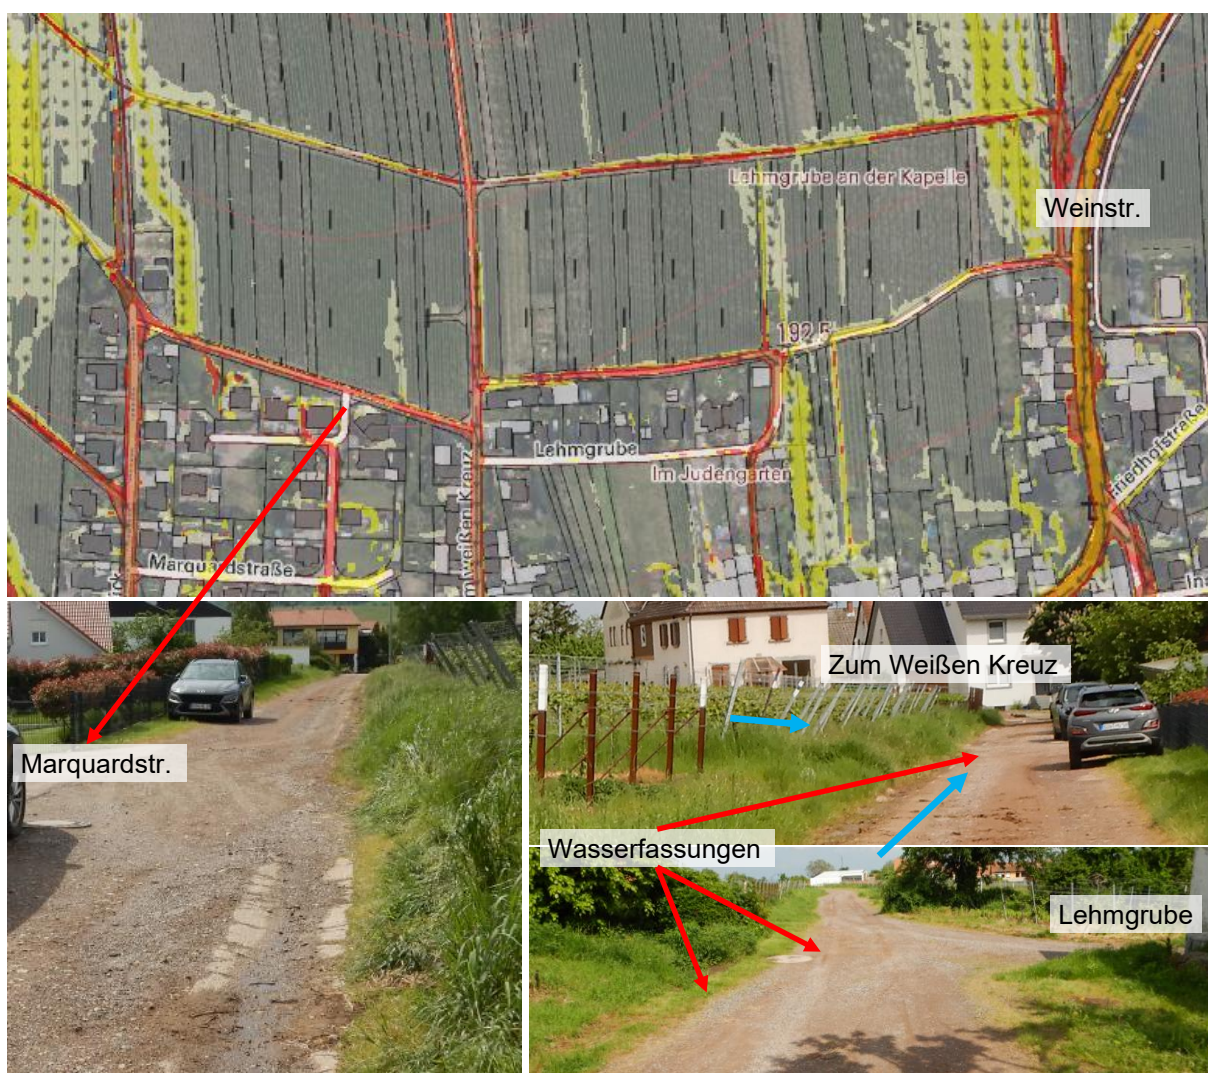
Abbildung 32 Situation Nordrand Bebauung

Der Bebauung fließt von den Weinbergen von Norden aus bei Starkregen Niederschlagswasser zu, insbesondere über die Wirtschaftswege, siehe Abbildung 32.

Die Wege oberhalb der Marquardstraße und Lehmgrube sind mittels einer wassergebundenen Wege-  
decke befestigt und augenscheinlich häufiger nachgeschottert wurden. An den Wegen gibt es mehrere  
Entwässerungseinrichtungen, die auch teilweise in der Kanaldatenbank erfasst sind.

Maßnahmen zur Rückhaltung am Rand der Bebauung sind nicht vorhanden. Die Weinberge sind alle entsprechend der Parzellierung mit dem Hang angelegt, aber hatten fast vollständig eine Zeilenzwischenbegrünung.

Aufgrund der bei der Begehung deutlich sichtbaren Probleme mit Erosion in den Wegen und Eintrag von Schotter in die Entwässerungsanlagen sollte eine andere Art der Befestigung zumindest in den Kreuzungs- / Mündungsbereichen der Wirtschaftswege geprüft werden (Pflaster, Asphalt etc.).

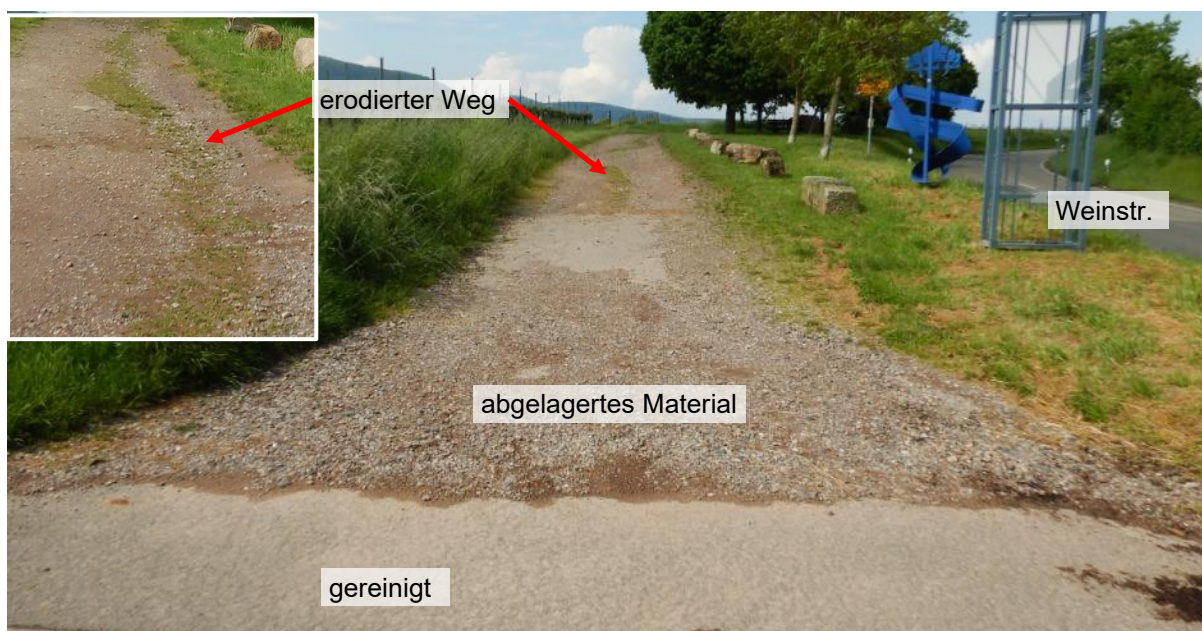
Ein großer Teil des Einzugsgebietes der Weinstraße fließt über den Wirtschaftsweg direkt am nördlichen Bebauungsrand dieser zu, siehe Abbildung 35, hierfür wurde unter Kapitel 2.13 die Anlage einer Rückhaltemulde mit Drosselabfluss vorgeschlagen. In der Weinstraße ist ein Regenwasserkanal verlegt, an welchen dieser angeschlossen werden kann.

Abbildung 35 Situation Einmündung Wirtschaftswege auf Weinstraße nördlicher Ortseingang

Das bei Starkregen aus dem Außengebiet der Weinstraße zufließende und das sich innerorts sich auf der Weinstraße sammelnde Niederschlagswasser fließt durch das Dachprofil beidseitig am Straßenrand in den Ort.

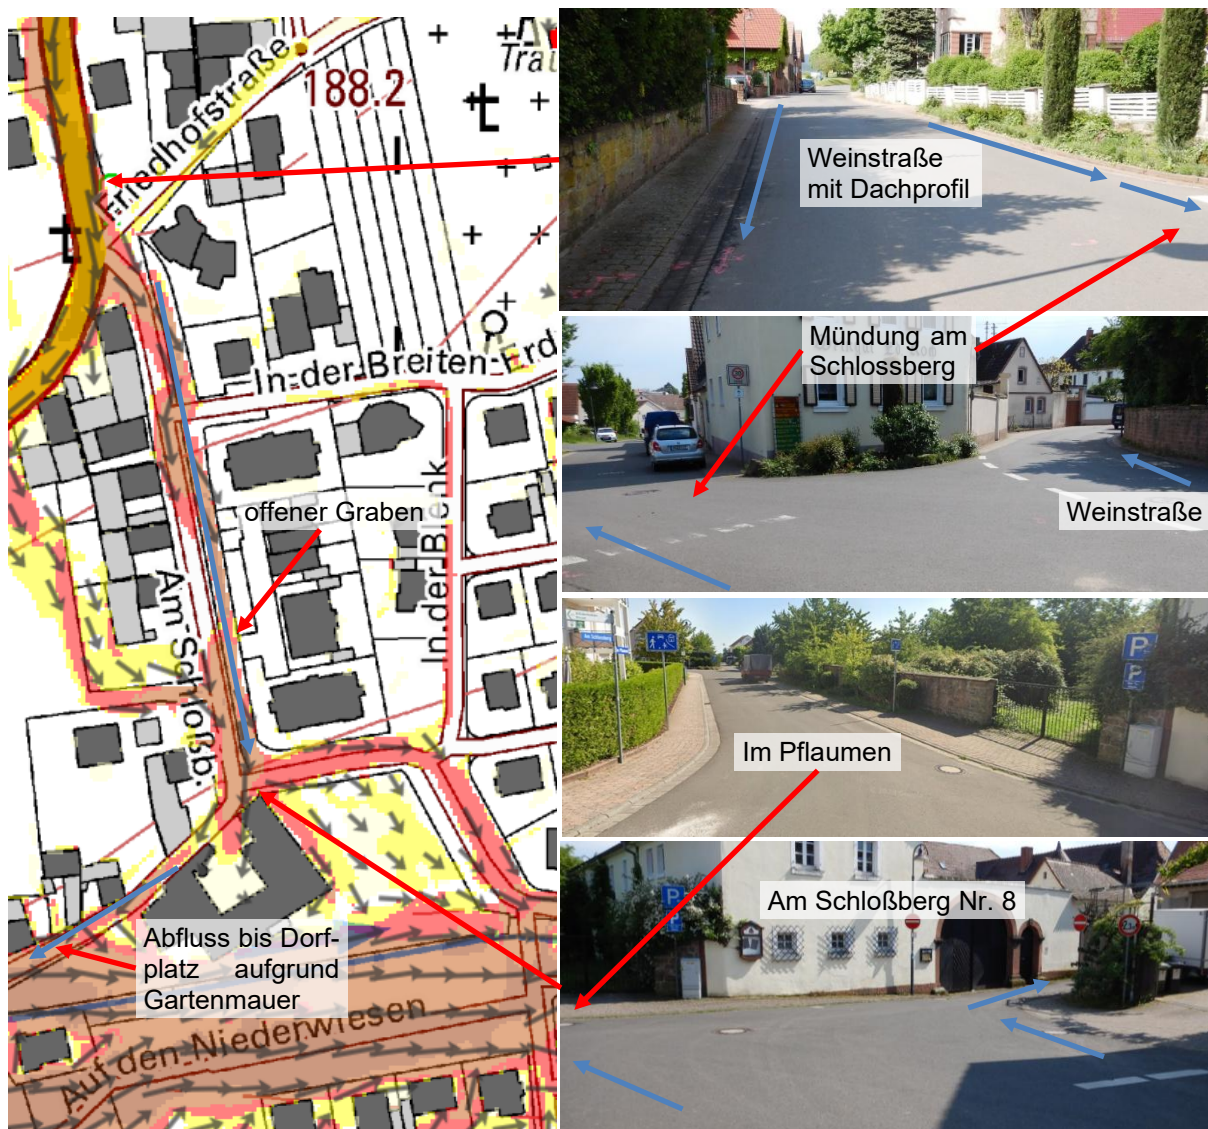
Entlang der Straße am Schloßberg verläuft ein offener Graben, welcher vor der der Mündung der Straße Im Pflaumen wieder verrohrt wird. Niederschlagswasser was an der erneuten Verrohrung zurückstaut und das über die Straße abfließende Niederschlagswasser fließt zentral der Hausnummer 8 zu und dort mehrheitlich über die Straße Am Schloßberg zum Dorfplatz und ggf. anteilig über Im Pflaumen zum Modenbach (je nach Menge und Wasserstandshöhe).

Einen geregelten Notabflussweg gibt es nicht. Siehe Abbildung 36.

Abbildung 36 Situation Fließlinie Weinstraße – Am Schloßberg

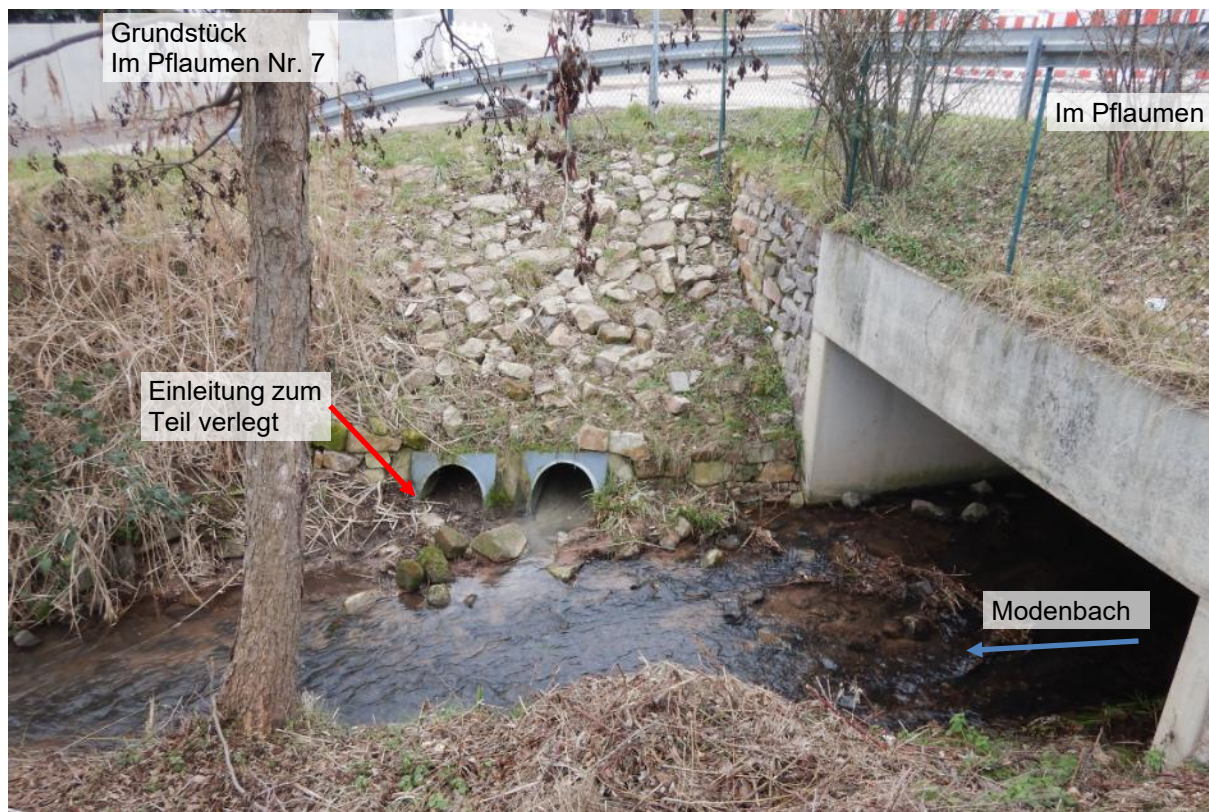
Zu beachten ist das der Brückenquerschnitt der Gewässerkreuzung „Im Pflaumen“ deutlich größer ist als die Verrohrung unter dem Dorfplatz. Daher erfolgt, wenn kein Abfluss über den „Bypass“ möglich ist wie aktuell, als erstes eine Überflutung des Dorfplatzes und Zufluss über den Straßenraum Auf den Niederwiesen. Das Hochwasser kann im Bereich der Straße „Auf den Niederwiesen“ wieder dem Gewässer zufließen. Wenn dessen Abflusskapazität überschritten ist, steht für einen Notabfluss nur der Wirtschaftsweg nördlich von Im Pflaumen Nr. 7 zur Verfügung.

Gefährdet sind insbesondere die Lade- und Trafostation sowie bei höheren Wasserständen die Grundstücke „Auf den Niederwiesen“. Die Erdgeschosse der Bebauung liegen leicht oberhalb des Straßenniveaus, so dass diese nicht direkt gefährdet sind. Durch die Erhöhung des Grundstücks „Im Pflaumen“ Nr. 7 wird aber der Abfluss im Straßenraum begrenzt und das Schadensrisiko erhöht.

Abbildung 38 Situation Brücke und Niederschlagswassereinleitung „Im Pflaumen“

Im Bereich östlich der Brücke „Im Pflaumen“, zwischen den Wirtschaftswegen, wird das Gewässer eingegengt und hat auch eine geringere Abflusskapazität als der Brückenquerschnitt.

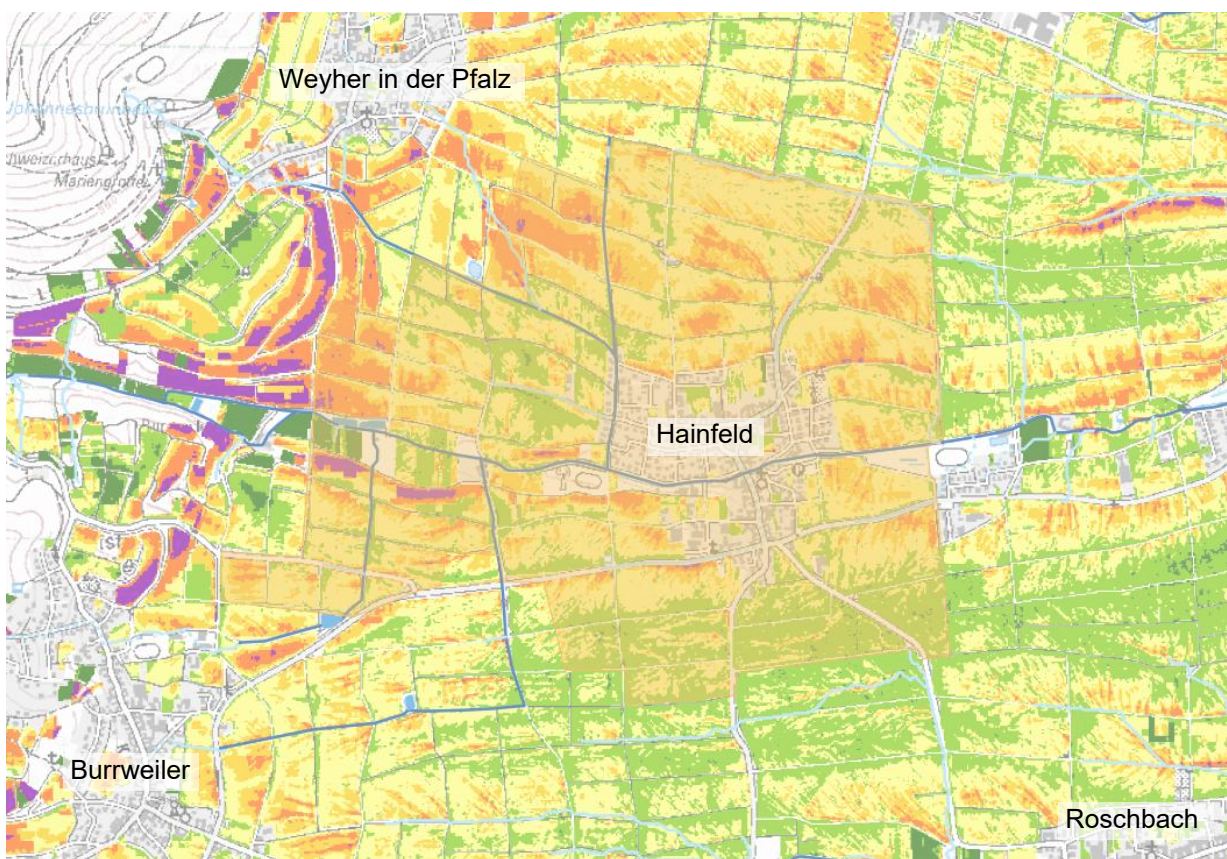
Die nach Kartengrundlage erosionsgefährdeten Bereiche in Hainfeld sind vorwiegend die westlich liegenden Hanglagen.

Abbildung 40 Erosionsgefährdete Bereiche

Zur Reduktion des Erosionspotentials in erosionsgefährdeten Bereichen ist grundsätzlich eine Änderung der Flächenbewirtschaftung zu einem dauerhaften Bewuchs die beste Lösung.

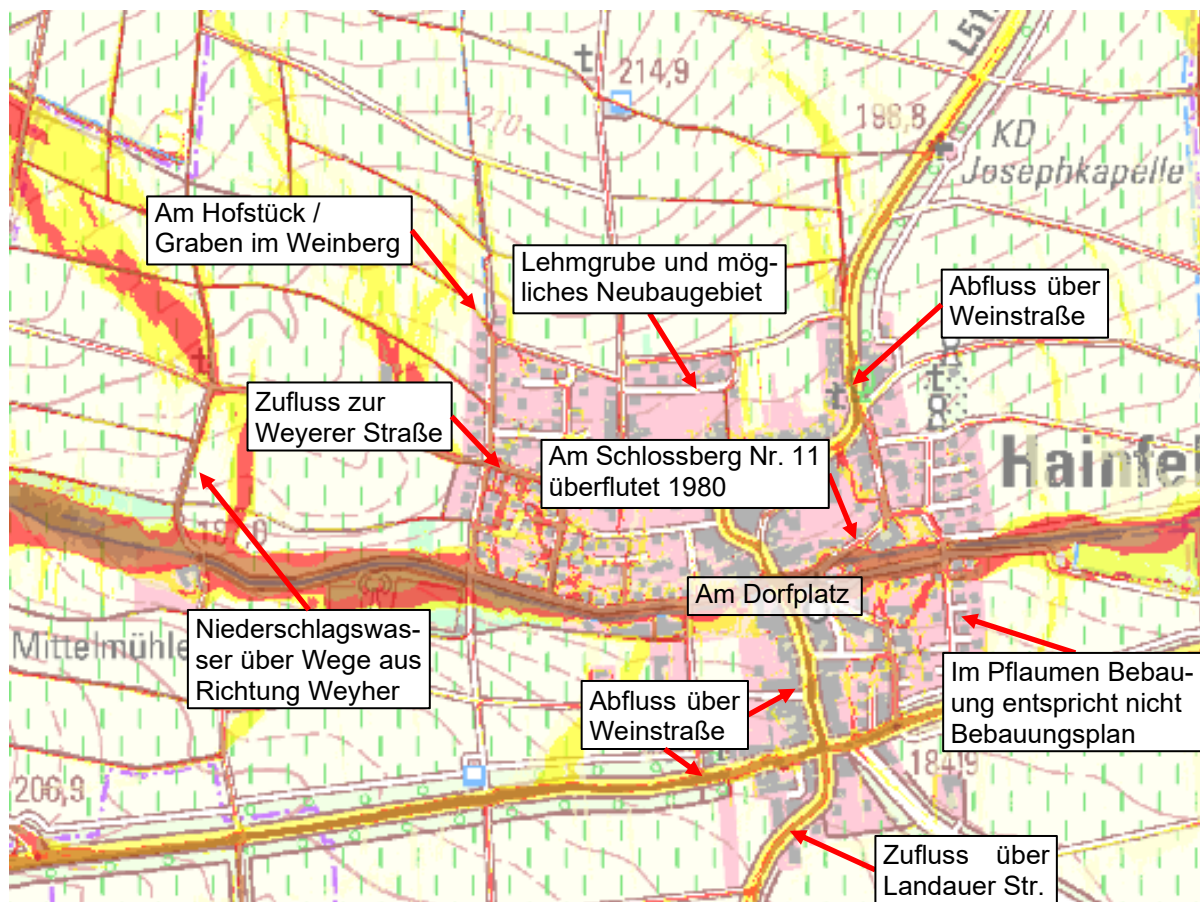
Abbildung 42 beim Bürgerworkshop angesprochene Bereiche in Hainfeld

- **Zufluss von Am Hofstück zur Weyherer Straße:** Es wird berichtet, dass durch die Straßenprofilierung ein Teil des über die Straße Am Hofstück abfließende Niederschlagswasser der Weyherer Straße zufließt und in dieser zu Schäden bei den Anliegern führt, siehe Kapitel 2.9. **Antwort:** Es wird ein Umbau des Straßenprofilies der Straße Am Hofstück zu einer Mittelrinne vorgeschlagen, so dass Niederschlagswasser im Straßenraum bis zum Modenbach abgeleitet werden kann.

- **Mittelmühle:** Über den Wirtschaftsweg fließt Niederschlagswasser von Norden in Richtung Mittelmühle und Modenbach. Der Weg ist befestigt das Schadenspotential gering, siehe Kapitel 2.7.
